análise e recuperação estrutural

# Análise estrutural de cortina atirantada em iminência de colapso devido à corrosão de armaduras

**FÁBIO SÉRGIO DA COSTA PEREIRA - DIRETOR**  
ENGEAL - ENGENHARIA E CÁLCULOS LTDA

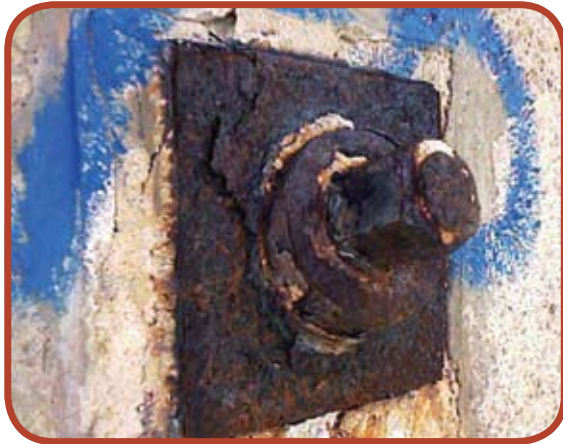
*Figura 1 - Corrosão dos tirantes da cortina apresentando perda de seção*

- A resistência especificada para o concreto projetado foi de 35 MPa.
- Os tirantes sem perda de seção, serão submetidos à limpeza da corrosão, através de hidrojateamento de areia e posterior aplicação de pintura anti-corrosiva de zinco, com proteção através de *grout* expansivo com recobrimento de 5 cm (formas).
- Os tirantes com perda de seção, serão substituídos por novos tirantes com o mesmo diâmetro e mesma profundidade, com execução de nova protensão.
- As fissuras apresentadas na cortina receberão injeção de epóxi a cada 20 cm, em toda sua extensão, com furos de 10 cm de profundidade, com broca de diâmetro de 12.5 mm.

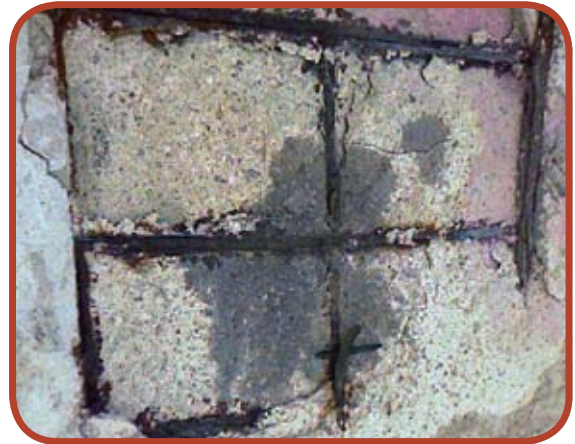
*Figura 2 - Parede da cortina com perda de seção das armaduras com indicação de presença de cloretos (cor marrom, após aspersão de nitrato de prata)*

Foram extraídas amostras (pó) de seis pontos na estrutura; os ensaios foram feitos por titulação pelo Método de Mohr no laboratório da Universidade Federal do Rio Grande do Norte (UFRN), apresentando valores acima do limite de 0,4% da massa do cimento indicado pelas normas (0,42%, 0,43%, 0,47%, 0,434%, 0,43%, 0,44%). Foram feitas ainda medidas com o nitrato

de prata (aspersão), indicando presença de manchas brancas e marrons nas superfícies aspergidas, ou seja, presença de íons cloreto nas superfícies do concreto.

- Nas paredes, lajes e escadaria, devido ao intenso desgaste das armaduras com corrosão com 50 % de perda de seção, optou-se pela ancoragem de novas armaduras principais e estribos (12.5 mm e 5.0) em toda extensão das peças, com adesivo estrutural com furos de 10 e 5 cm de profundidade, com brocas de 13 mm e 6 mm, respectivamente; e aplicação de uma tela de zinco grampeada ao concreto em toda a extensão das lajes e escadaria, anteriormente ao hidrojateamento. Após o hidrojateamento de areia, será aplicada a pintura anti-corrosiva de zinco nas armaduras antigas, para, em seguida,

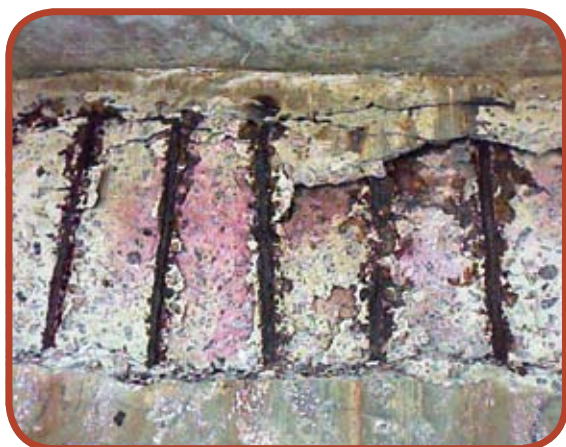
*Figura 3 - Corrosão com perda de seção das armaduras de viga com indicação da não penetração do gás carbônico na estrutura (cor rosa, após a aspersão da fenolftaleína)*

Foram medidos vários pontos da estrutura pelos indicadores fenolftaleína e lápis medidor de ph observando-se que as estruturas não apresentaram carbonatação com profundidade de 1 a 2 cm, com  $\text{ph}=8$ .

- Nas vigas, também devido ao intenso desgaste das armaduras com corrosão com perda de seção quase total, optou-se pela ancoragem de novas armaduras principais e estribos (12.5 mm e 5.0) em toda extensão das peças, com adesivo estrutural com furos de 10 e 5 cm de profundidade, com brocas de 13 mm e 6 mm, respectivamente; e aplicação de uma tela de zinco grampeada nas vigas de concreto, anteriormente ao hidrojateamento. Após o hidrojateamento de areia, será aplicada a pintura anti-corrosiva de zinco nas armaduras antigas.
- Visando o aumento de durabilidade das estruturas de concreto armado, resolveu-se aplicar também um aumento nas seções das vigas, com aplicação de concreto projetado com aditivos, com 5 cm de espessura, e de argamassa

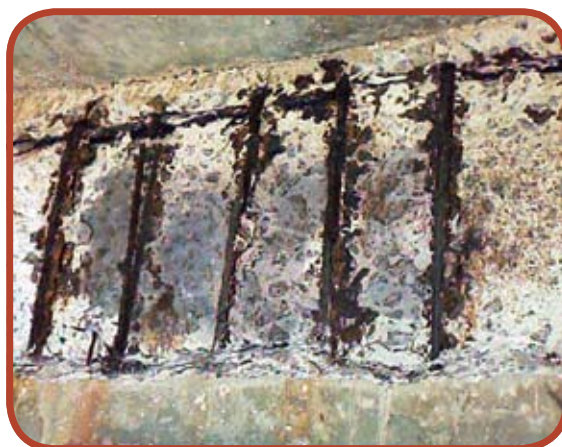
*Figura 4- Corrosão com perda de seção das armaduras de viga com indicação da presença de cloretos na estrutura (cor marrom, após a aspersão do nitrato de prata)*

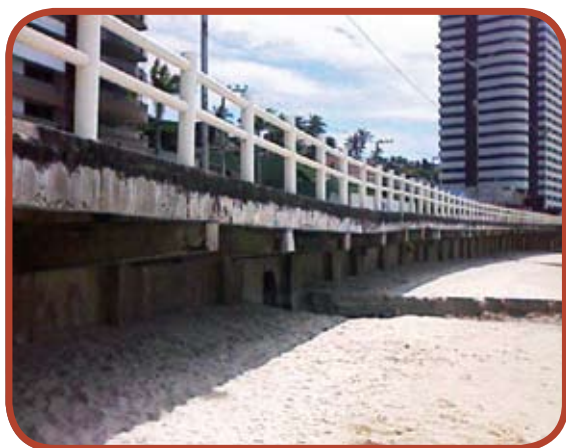
*Figura 5 - Declividade do calçadão representando a movimentação da cortina*

Na vistoria realizada foram identificadas fissuras da ordem de 0,2 a 0,4 mm de espessura, medidas pelo fissurômetro nas paredes da cortina, evidenciando a movimentação da cortina em virtude da acelerada corrosão das armaduras das vigas em balanço e dos tirantes ativos, com apresentação, em alguns casos, de perda de seção das armaduras e, na maioria das estruturas, a inexistência de armaduras pela ação dos cloretos. Essa movimentação da cortina produziu uma grande declividade em parte da calçada da orla marítima. Na documentação fotográfica estes detalhes serão evidenciados.

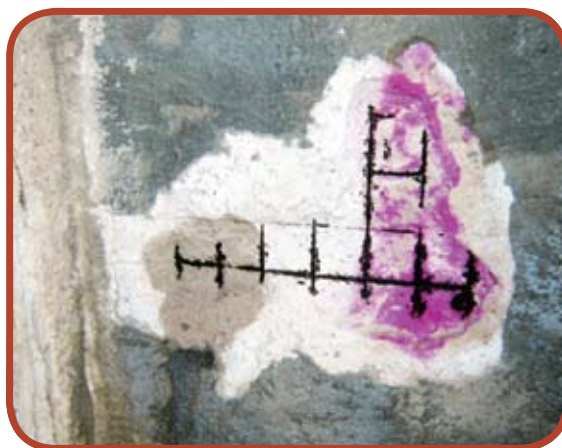
*Figura 6 - Ensaios de cloretos e carbonatação em laje com corrosão, com perda de seção das armaduras, evidenciando a presença de cloretos no concreto e a não penetração do gás carbônico*

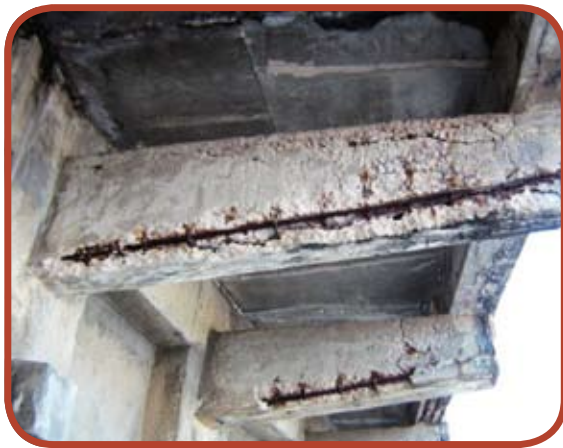
Figura 7 - Vigas em balanço com corrosão, com perda de seção das armaduras

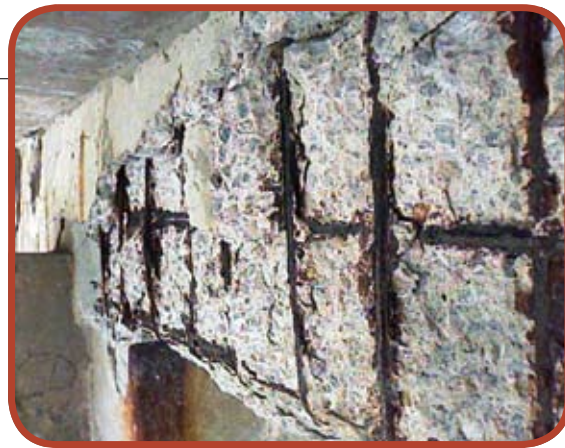
Figura 8 - Viga com corrosão, com perda de seção das armaduras

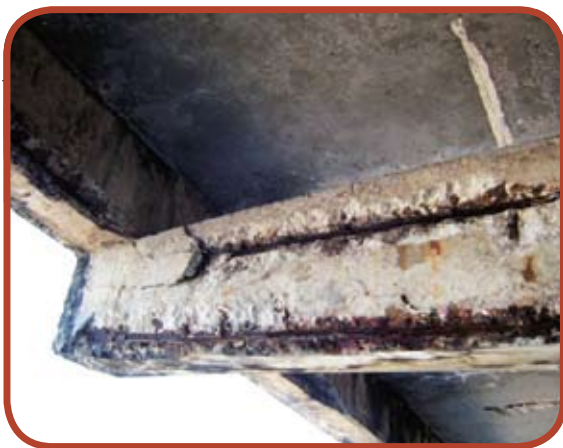
Figura 9 - Viga em balanço com corrosão, com perda de seção das armaduras

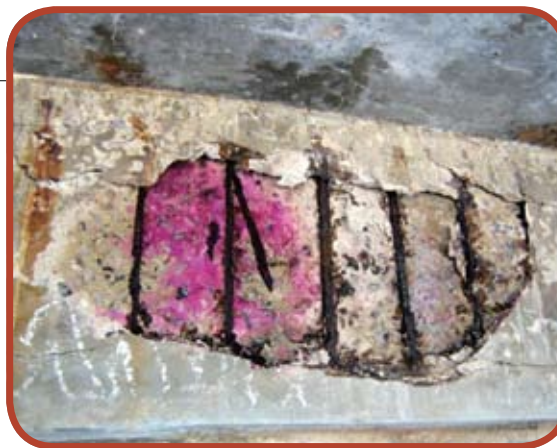
Figura 10 - Viga com corrosão, com perda de seção das armaduras

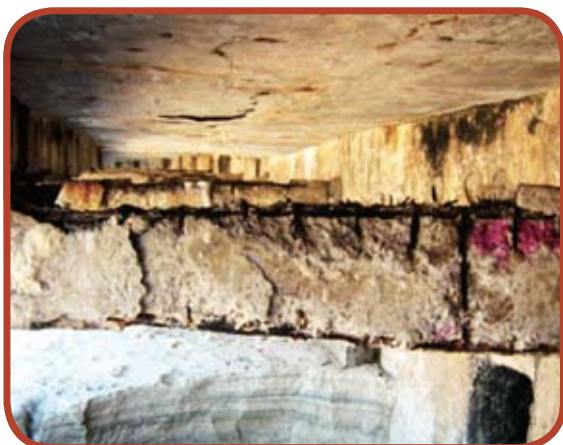
Figura 11 - Vigas em balanço com corrosão, com perda de seção das armaduras

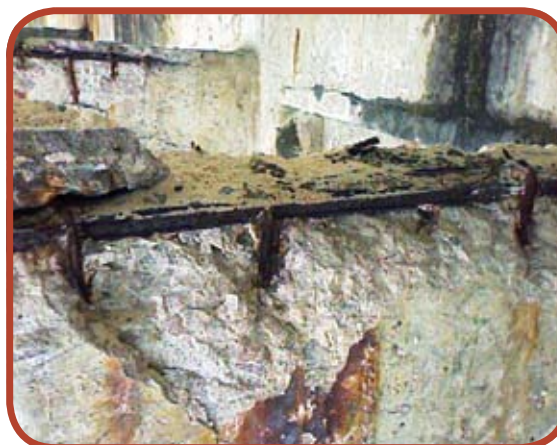
Figura 12 - Detalhe de viga em balanço com corrosão, com perda de seção das armaduras
