LIGA DE ENSINO DO RIO GRANDE DO NORTE  
CENTRO UNIVERSITÁRIO DO RIO GRANDE DO NORTE  
ENGENHARIA CIVIL

**ANÁLISE DE UMA EDIFICAÇÃO UNIFAMILIAR COM TRINCAS E FISSURAS  
CAUSADAS POR RECALQUE DIFERENCIAL**

Trabalho de Conclusão de Curso  
Engenharia Civil apresentado ao Centro  
Universitário do Rio Grande do Norte (UNI-  
RN) como requisito final para obtenção do  
título de Bacharel em Engenharia Civil.

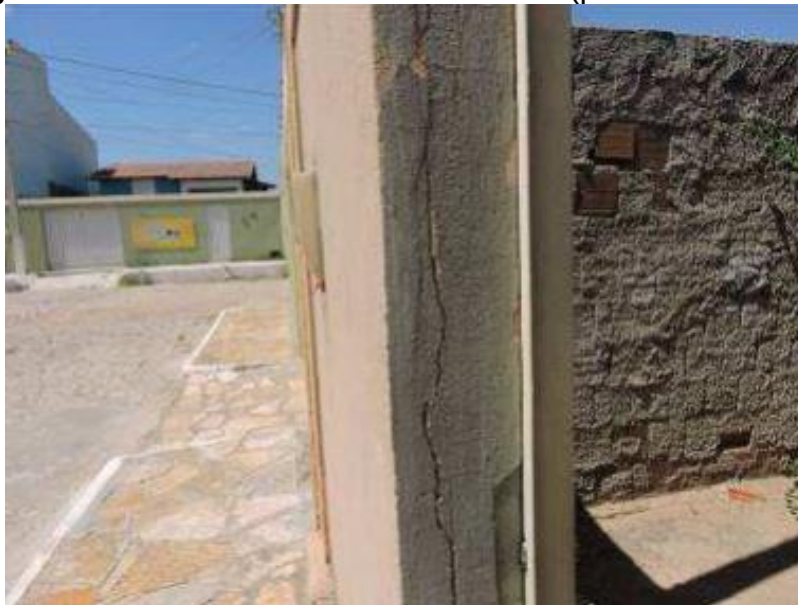
**Figura 57** - Trinca vertical em muro frontal (portão de entrada).

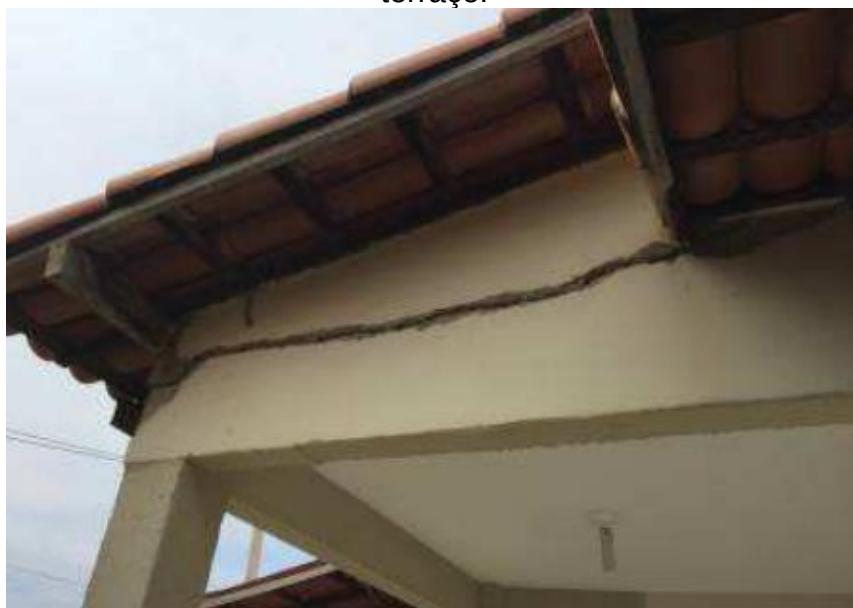
**Figura 58** - Fenda em sentido horizontal localizada acima da cinta superior do terraço.

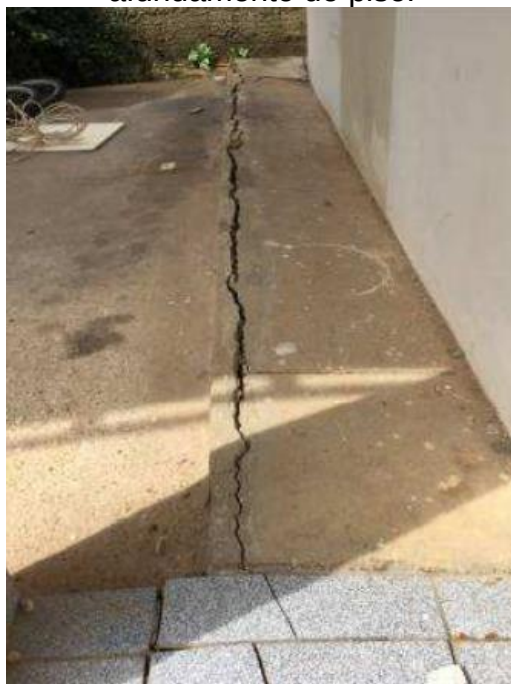
**Figura 60** - Calçada periférica (borda do radier) com fenda longitudinal acusando afundamento do piso.

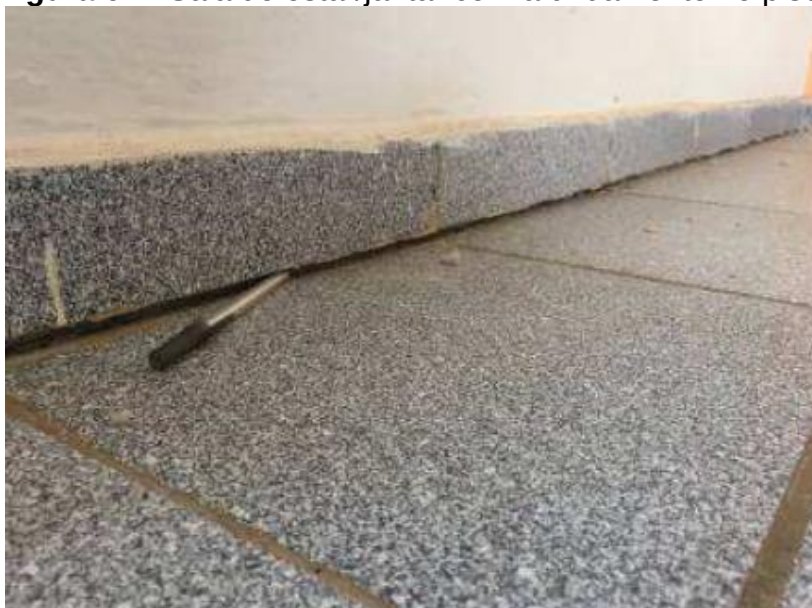
**Figura 61** - Sala de estar/jantar com afundamento no piso.

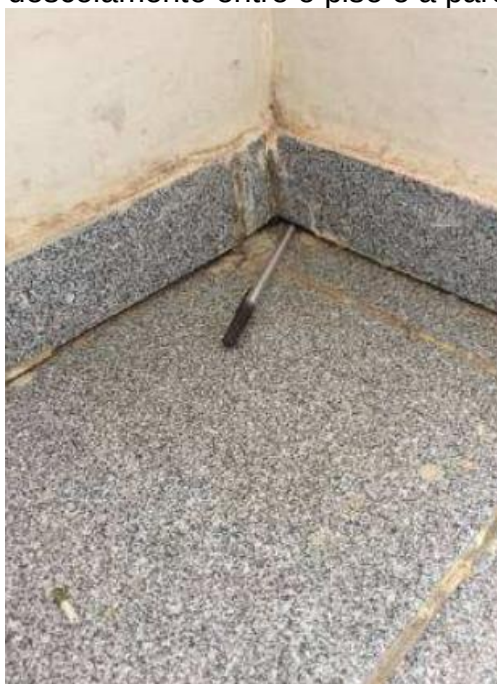
**Figura 62** - Detalhe do descolamento entre o piso e a parede em um dos quartos.

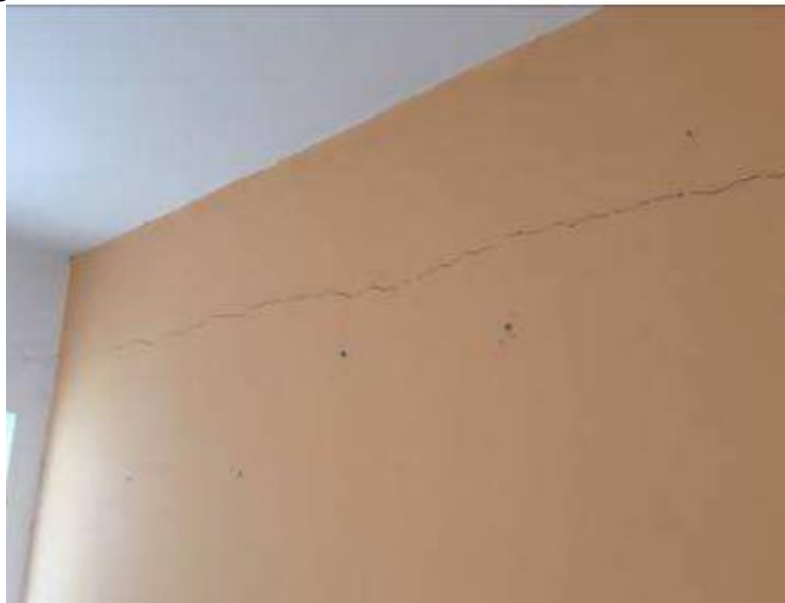
**Figura 63** - Parede com trinca horizontal em toda a extensão.

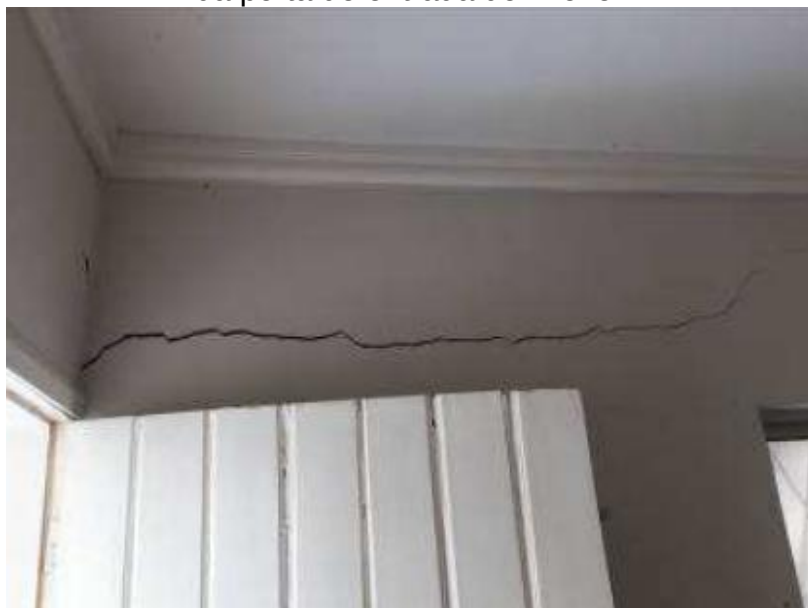
**Figura 64** - Trinca horizontal em parede da sala (frente do imóvel), acima e ao lado da porta de entrada do imóvel.

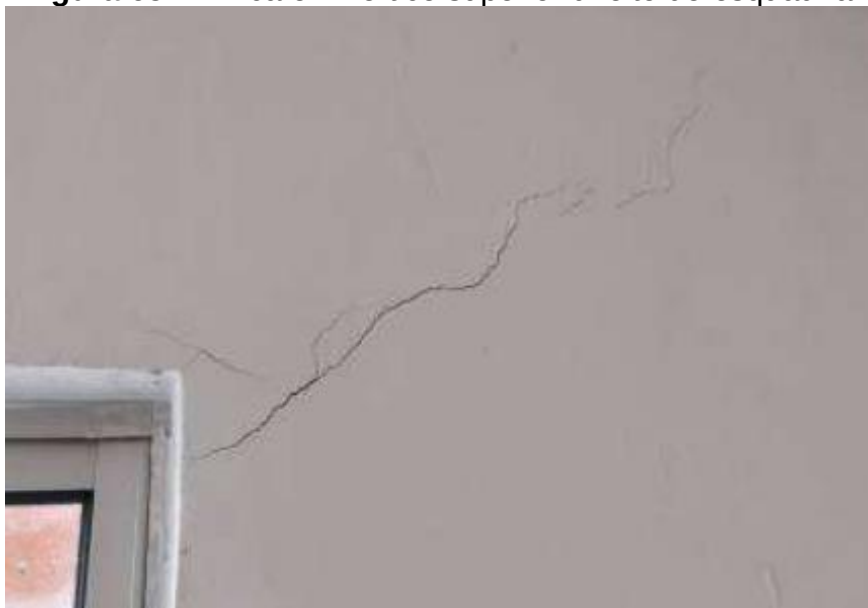
**Figura 65** - Trinca em vértice superior direito de esquadria.

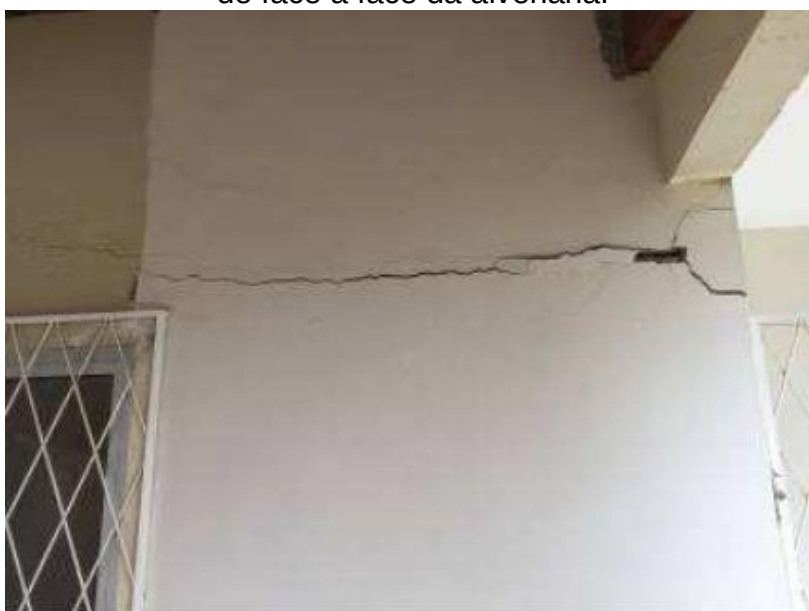
**Figura 66** - Trinca horizontal mostrada na Figura 64, nesta vista externa, se estende de face a face da alvenaria.

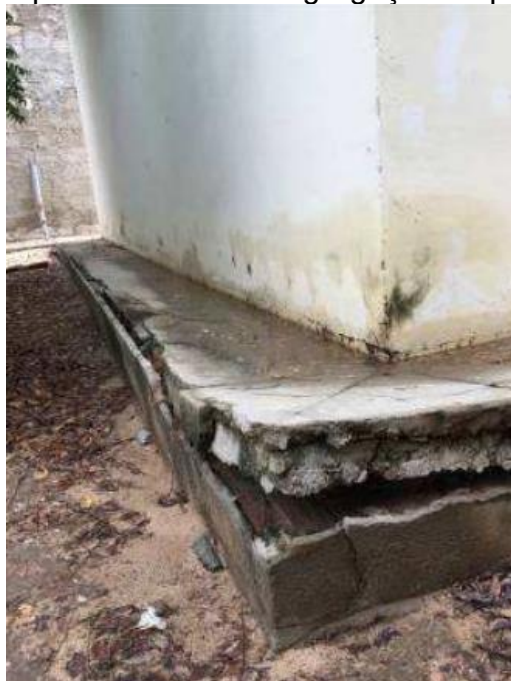
**Figura 68** - Canto da calçada periférica (borda do radier) na parte posterior do imóvel com deslocamento e desagregação do piso cimentado.

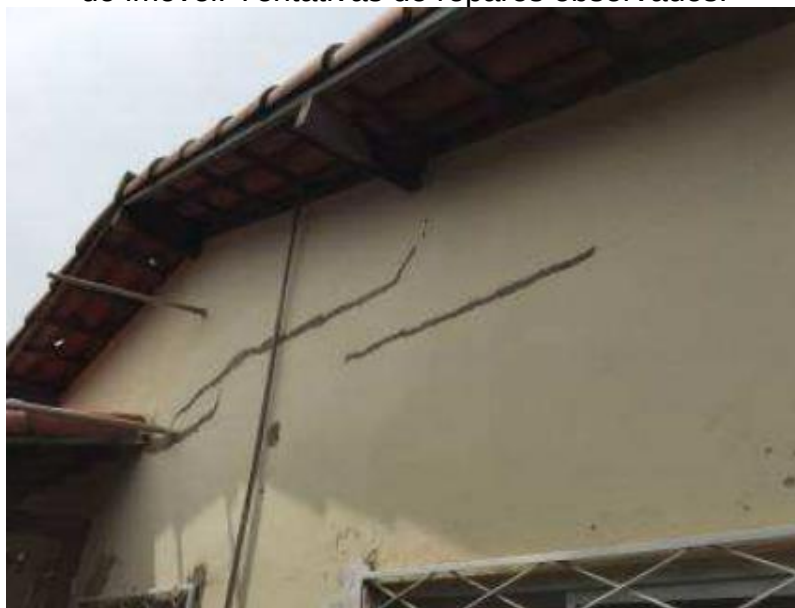
**Figura 69** - Fissuras aleatórias dispostas horizontalmente na fachada lateral direita do imóvel. Tentativas de reparos observados.

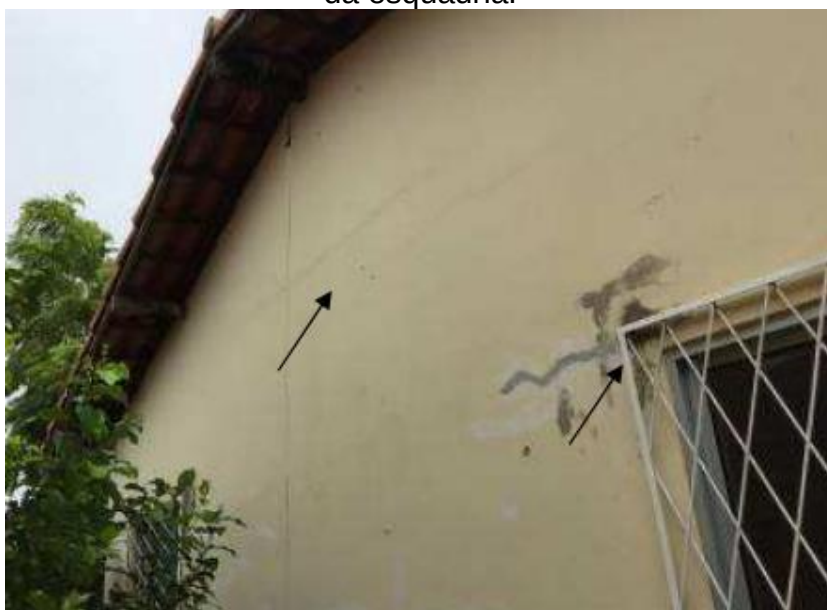
**Figura 70** - Fachada lateral esquerda: Fissura horizontal coincidindo com cintamento superior e, mais abaixo, tentativa de reparo em trinca no vértice superior esquerdo da esquadria.

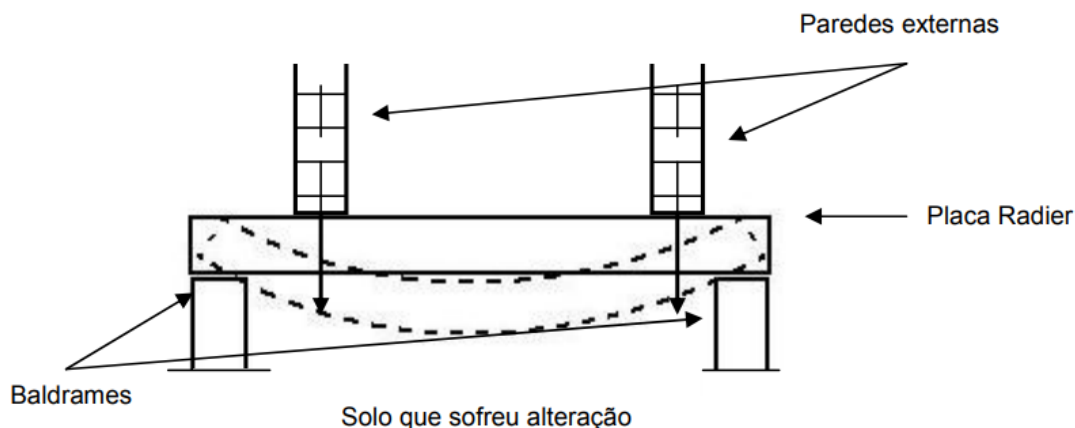
**Figura 72** – Esquema retratando a estrutura do radier estando bi-apoiado sobre o baldrame e sofrendo flexão pela acomodação do solo.
