**PATOLOGIAS DEVIDO A RECALQUES DIFERENCIAIS EM FUNDAÇÕES: UM  
ESTUDO DE CASO DE UMA EDIFICAÇÃO EM NATAL.**

NATAL/RN

Trabalho de Conclusão de Curso de Engenharia Civil apresentado ao Centro Universitário do Rio Grande do Norte (UNI-RN) como requisito final para obtenção do título de Bacharel em Engenharia Civil.

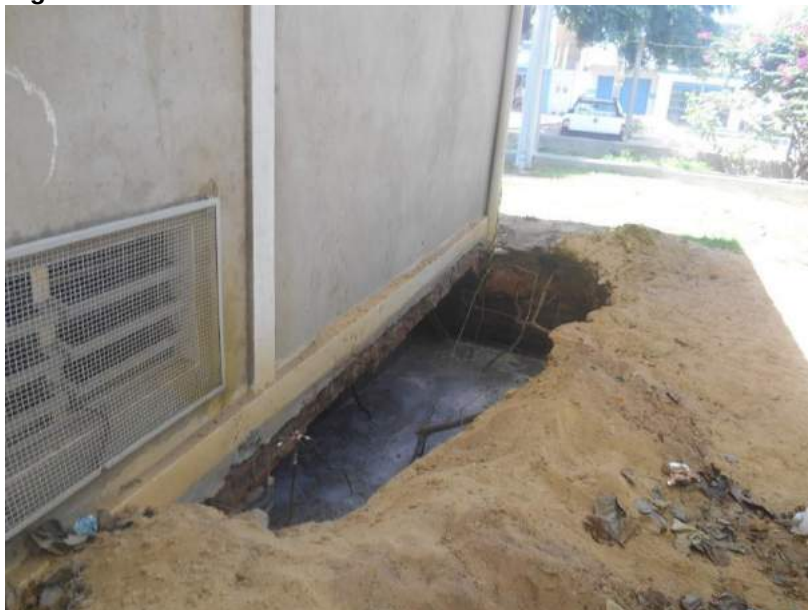
**Figura 30** - Primeira cessão do solo

Foi percebido a presença do simidouro embaixo da subestação, pelo espaço vazio que abriu depois da cessão do solo, como mostra a figura 30. A figura 31, mostra como ficou o resultado após a inserção do agregado.

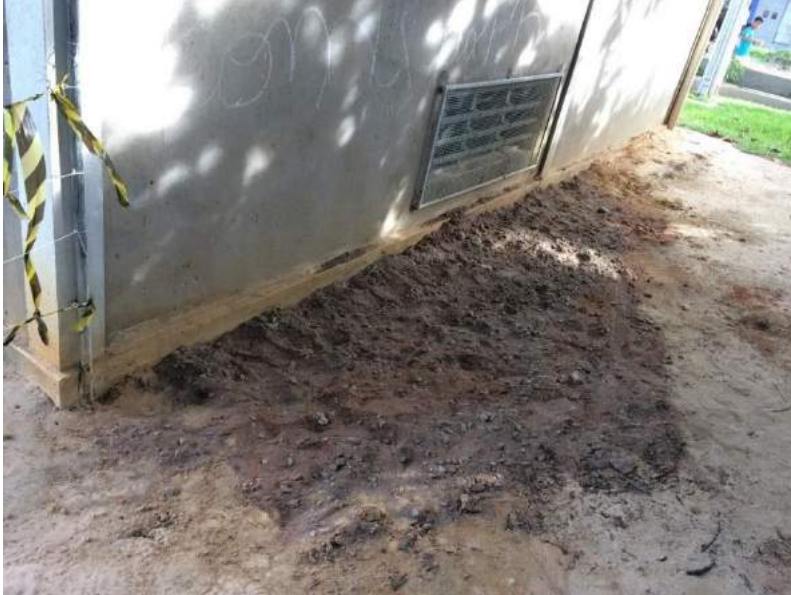
**Figura 31** - Preenchimento de área para solução da primeira cessão do solo

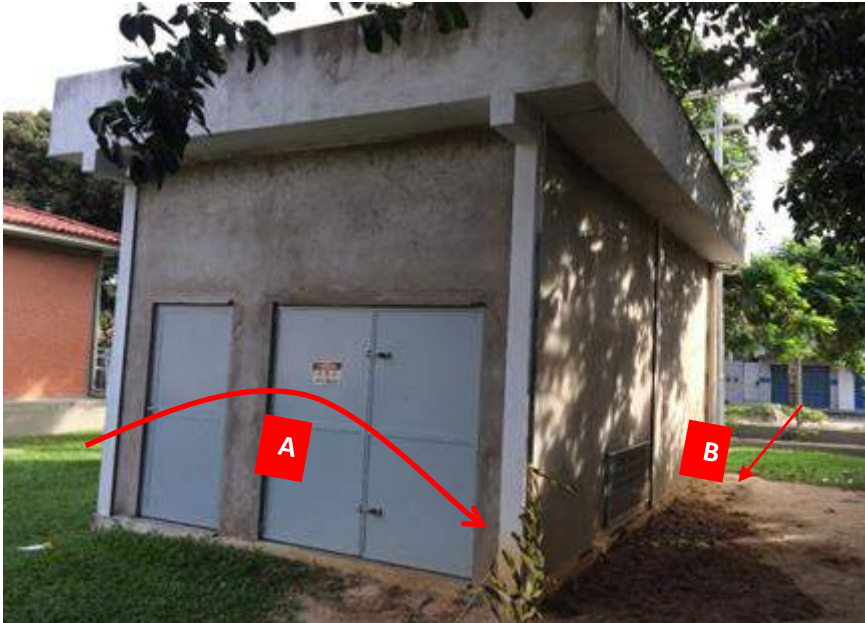
- Uma cessão do solo em uma das laterais da edificação, o que resultou uma abertura;
- Recalque da fundação;
- Rotação da estrutura como um todo em direção da cessão do solo;
- Fissuras horizontais no meio do vão dos pilares opostos à face recalçada.

**Figura 33** - a) Sentido de rotação da estrutura em função do recalque; b) Local de subsidência do solo

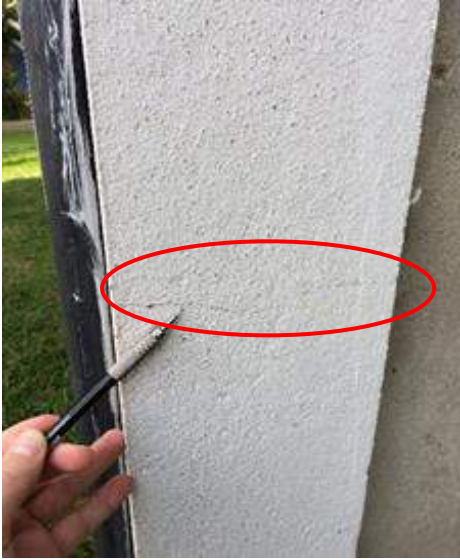
**Figura 34** - Fissura em um dos pilares (situado no lado oposto ao lado da cessão do solo).

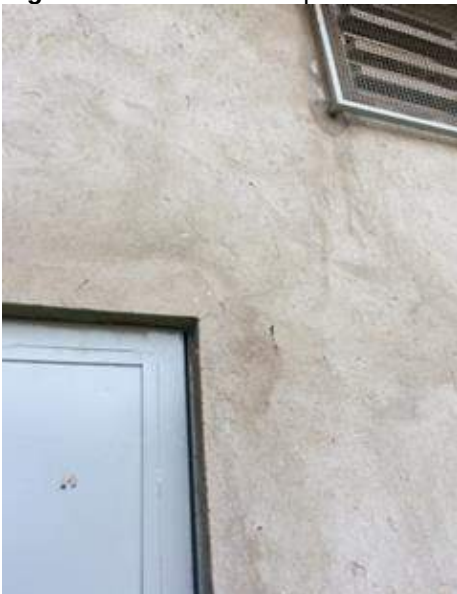
- Fissuras nas proximidades das esquadrias, nas portas metálicas, possivelmente em virtude do recalque da estrutura (Figura 35).

**Figura 35** - Fissuras nas proximidades das esquadrias
