**RECUPERAÇÃO E REFORÇO ESTRUTURAL DE PONTES**

Trabalho de Conclusão de Curso de Engenharia Civil apresentado ao Centro Universitário do Rio Grande do Norte (UNI-RN) como requisito final para obtenção do título de Bacharel em Engenharia Civil.

Este trabalho teve como estudo de caso a ponte Presidente Costa e Silva ou “ponte de Igapó”. A partir da detecção das patologias e realização de ensaios in loco foram detalhados os procedimentos de reparos mais apropriados e modernos que existem atualmente visando o máximo de aumento de sua durabilidade, destacando os procedimentos de aplicação da tela de zinco como proteção catódica, a utilização de concreto projetado com inibidores de corrosão e aplicação de argamassa polimérica. A proposta de intervenção para a ponte apresentada neste trabalho não é a mesma apresentada pelo DNIT/RN, o órgão responsável pela ponte irá realizar apenas uma obra emergencial, não incluindo todos os pilares parede e vigas, utilizando metodologia composta por procedimentos tradicionais de recuperação e reforço.

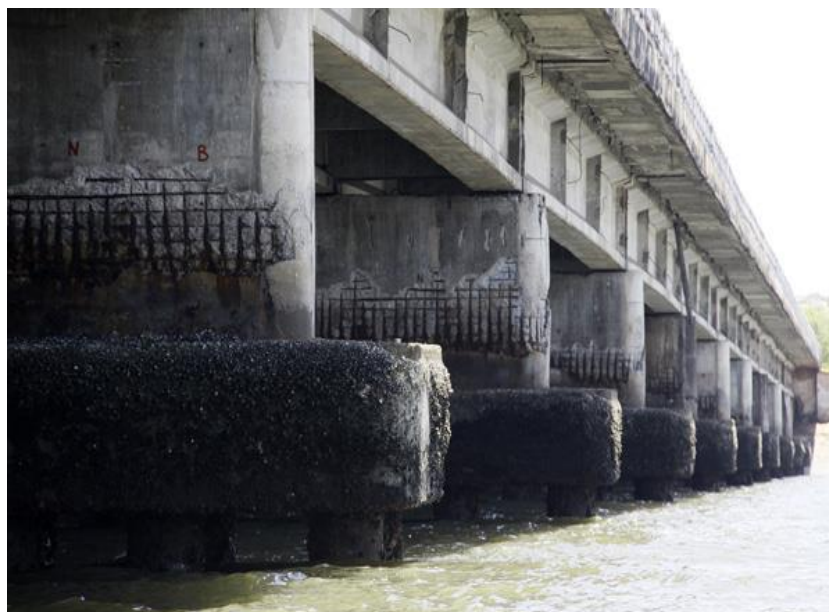
**Figura 56** – Detalhe da corrosão dos pilares e deslocamento do concreto – Ponte de Igapó

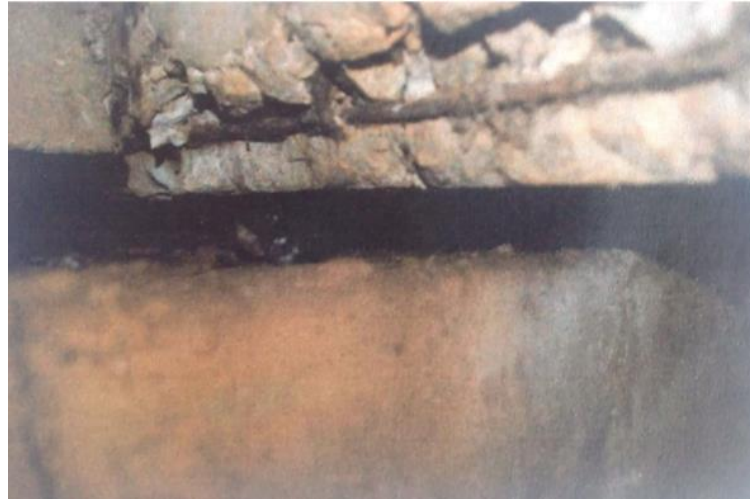
**Figura 62** – Detalhe do aparelho de apoio da primeira ponte de Igapó (1970)

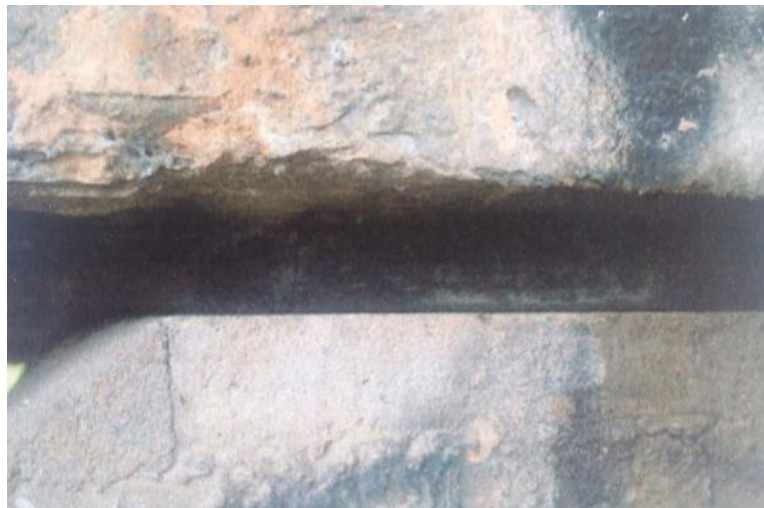
**Figura 63** – Detalhe do aparelho de apoio da segunda ponte de Igapó (1988)

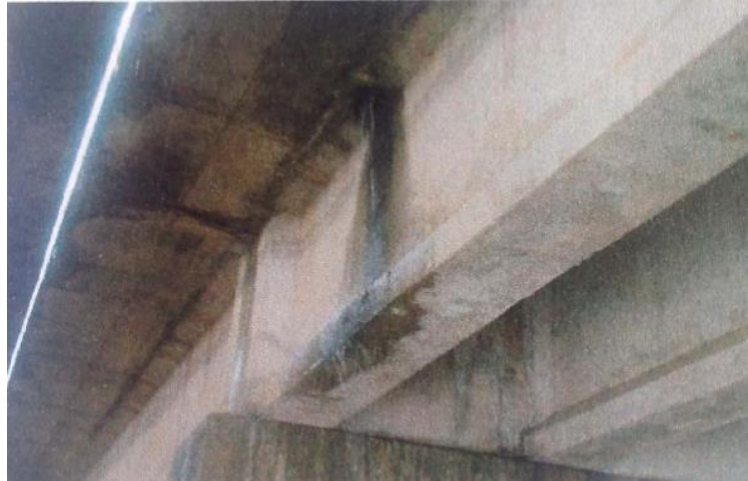
**Figura 64** – Vista de dreno mal posicionado sobre talão inferior da viga

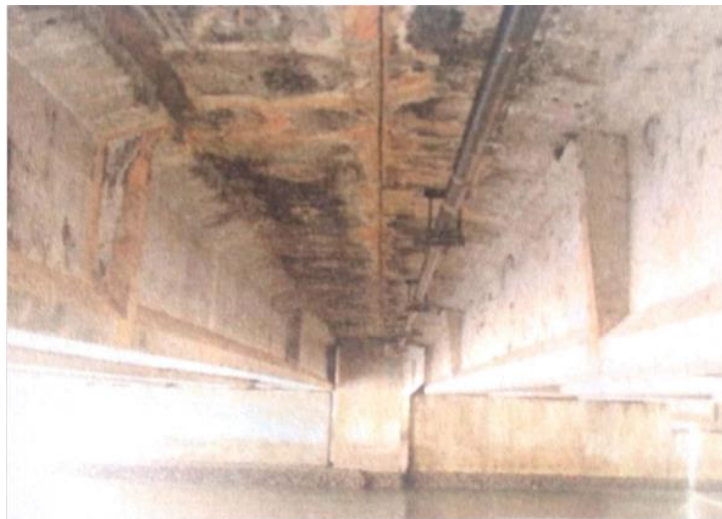
**Figura 65** – Vista de junta longitudinal com problemas de vedação

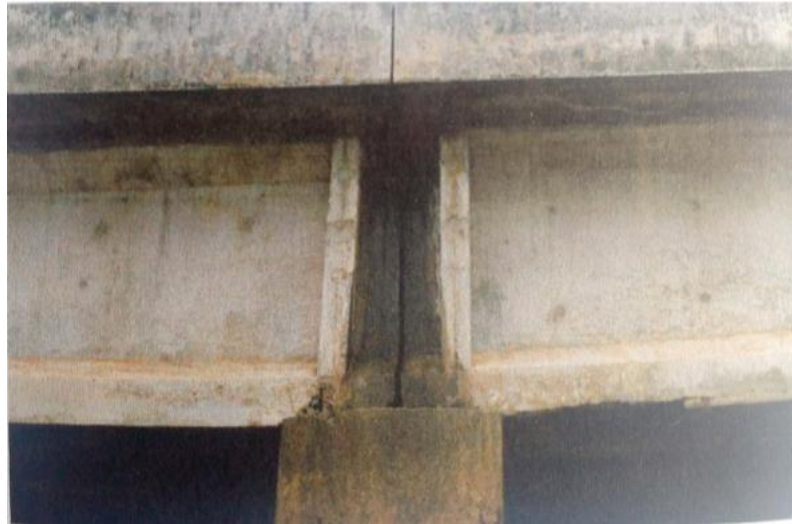
**Figura 66** – Detalhe de infiltração causada por deficiência na junta de dilatação

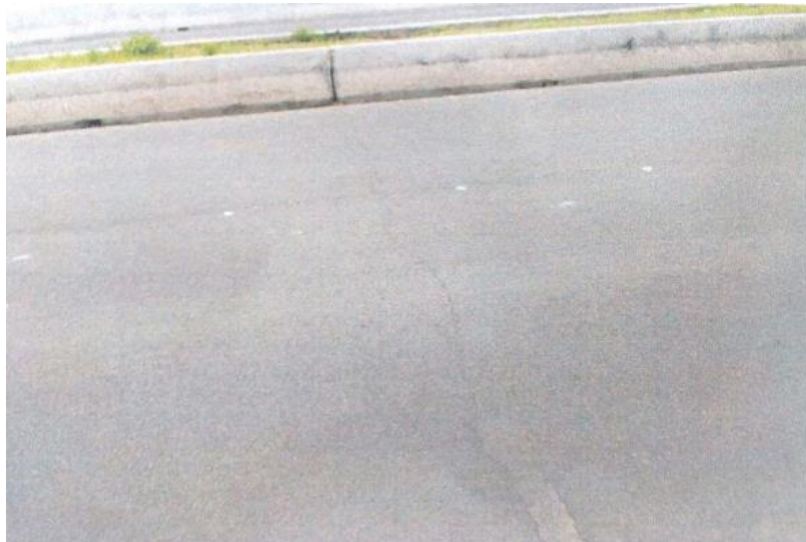
**Figura 67** – Detalhe de fissuras no pavimento sobre a junta

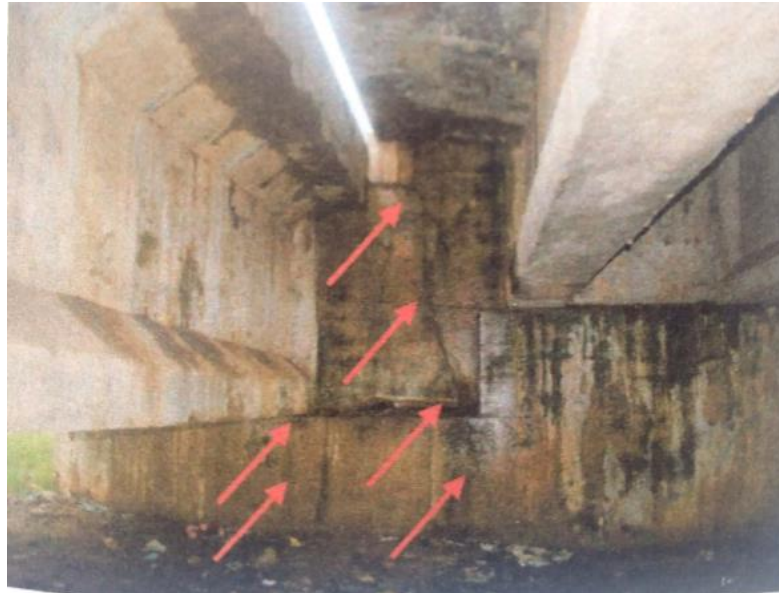
**Figura 68** – Detalhe de fissura em um dos encontros

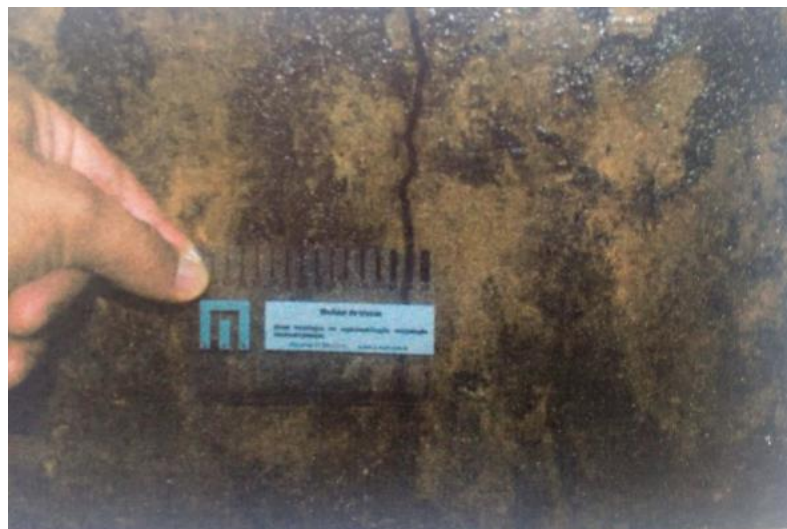
**Figura 69** – Detalhe de fissura com 2,5 mm de espessura

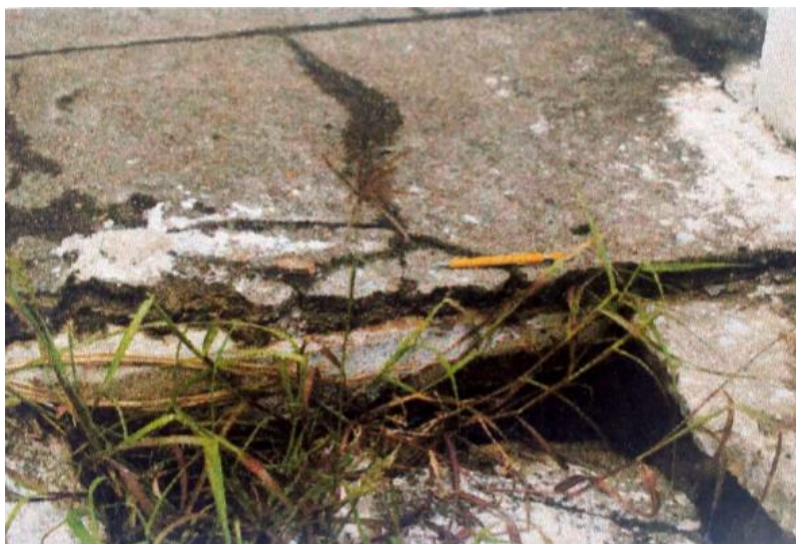
**Figura 70** – Detalhe do passeio danificado
