**VISTORIA DE PONTES DE CONCRETO ARMADO E  
PROTENDIDO**

Trabalho de Conclusão de Curso de Engenharia Civil apresentado ao Centro Universitário do Rio Grande do Norte (UNI-RN) como requisito final para obtenção do título de bacharel em Engenharia Civil.

A Inspeção foi realizada na ponte de Ponte de Igapó (Figuras 10 e 11) e serão apresentados os dados relativos às manifestações patológicas, suas causas e soluções a serem executadas e a situação atual da ponte, neste aspecto as inspeções serão baseadas na NBR 9452/2016 Inspeções em Pontes e Viadutos e nos manuais do DNIT.

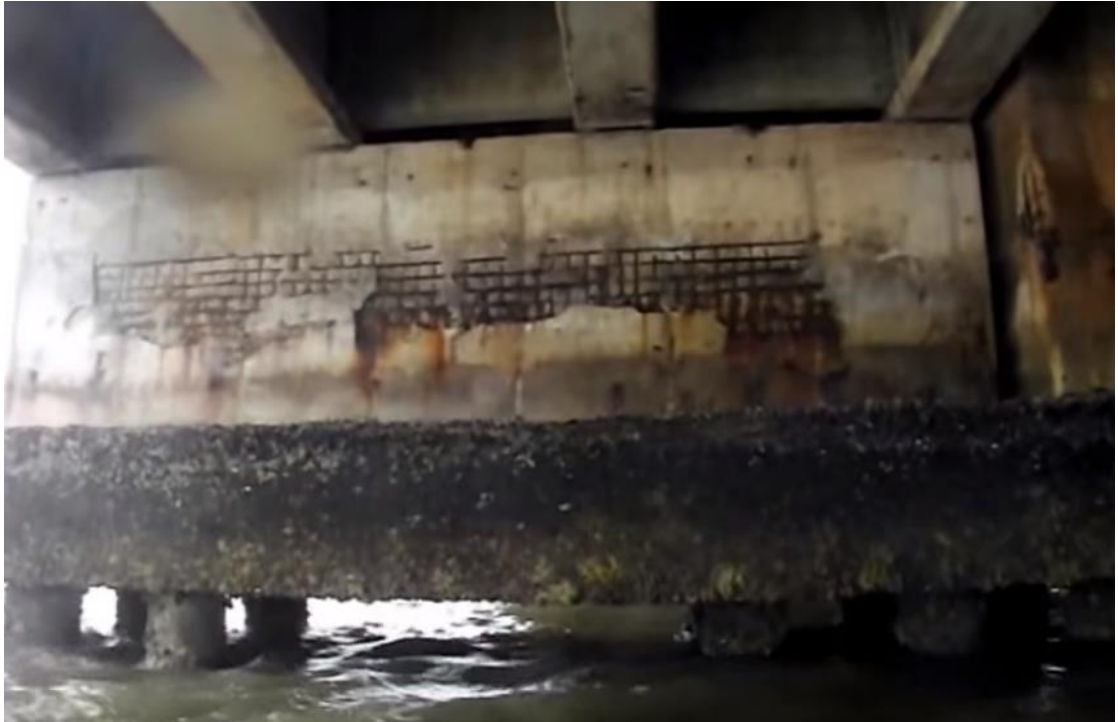
**FIGURA 34** – Pilar da ponte apresenta corrosão generalizada.

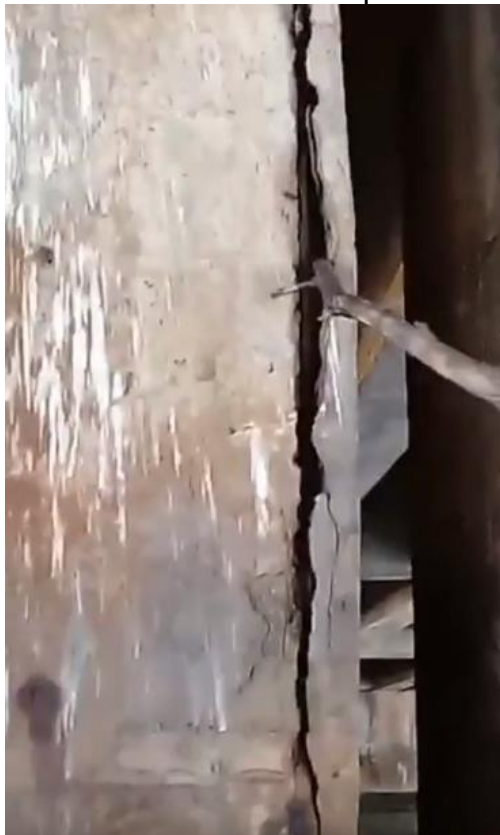
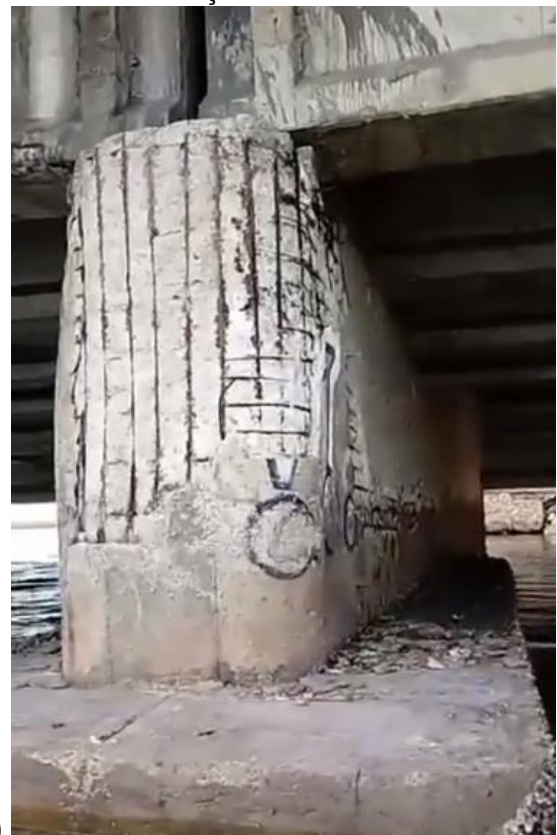
**FIGURA 35** – Deslocamento do concreto e aço deteriorado.

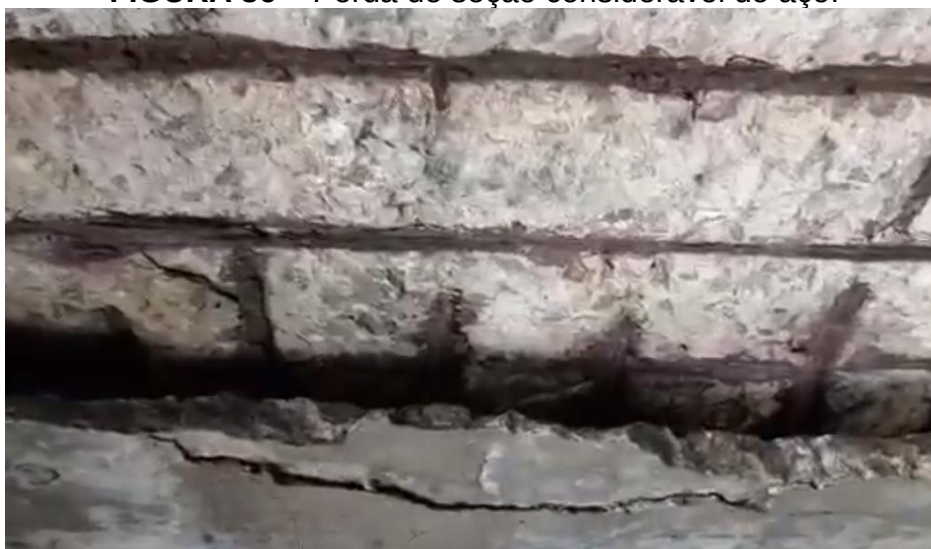
**FIGURA 36** – Perda de seção considerável do aço.

A corrosão das armaduras que ocorre nas estruturas de concreto é um processo de deterioração da fase metálica existente, que implica em progressiva perda de seção das barras de aço, conforme mostrado na (Figura 36). Ao mesmo tempo em que ocorre a perda de seção, há a formação de produtos no entorno destas placas. Estes produtos têm volume 3 a 10 vezes superiores ao volume original do aço da armadura. Isto pode causar tensões internas de tração de até 15 MPa.

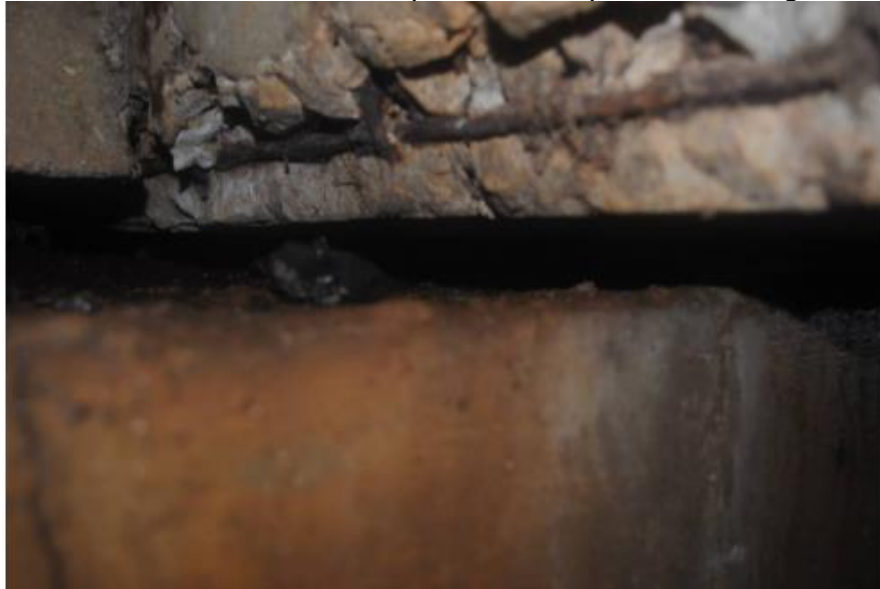
Na obra antiga, foi verificado que a altura dos aparelhos de apoio é de aproximadamente 1,6cm, o que dificultou a inspeção mais aprofundada dos mesmos. Porém, foi possível detectar que os mesmos se encontram deformados com espalhamento do material, conforme (Figura 38).

**FIGURA 38** – Detalhe aparelho de apoio obra antiga.

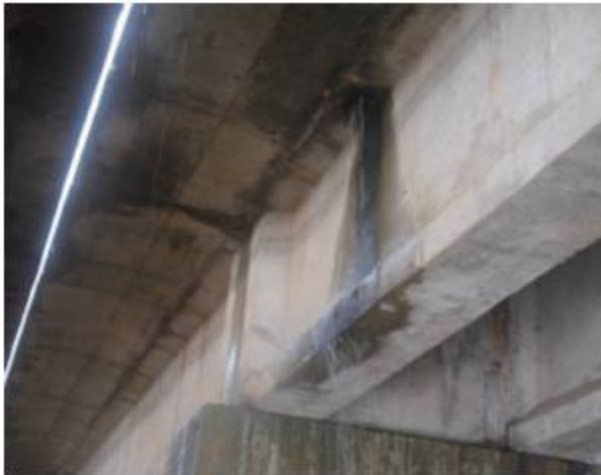
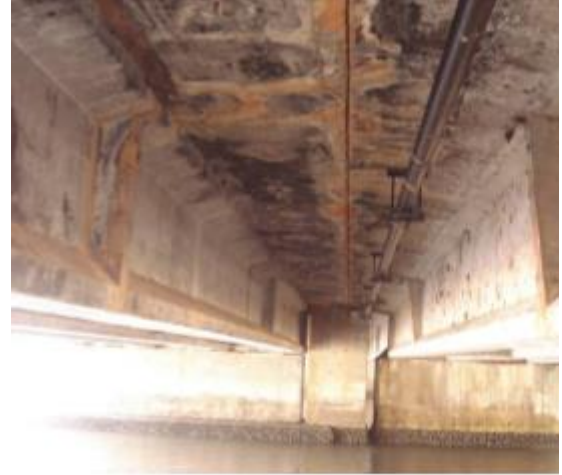
O Fluxo de água constante propicia o aparecimento de manchas escuras no concreto causadas pela contaminação por fungos, mofo, etc. Estas manchas causam a redução do pH, desagregação do concreto e corrosão das armaduras (Figura 39 A e B).

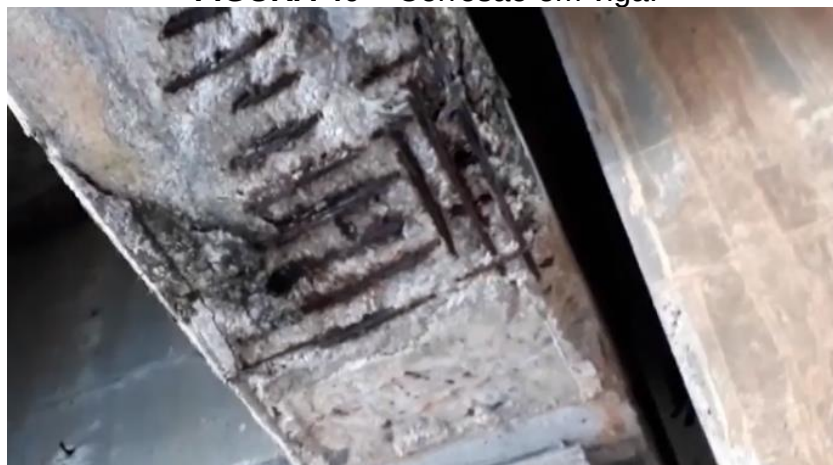
**FIGURA 40** – Corrosão em viga.

Em algumas vigas foi possível detectar que o processo corrosivo já ataca os cabos de protensão, com perda significativa de seção. O mecanismo de corrosão é o mesmo apresentado no item sobre Inspeção de pilares. (Figuras 40 e 41).

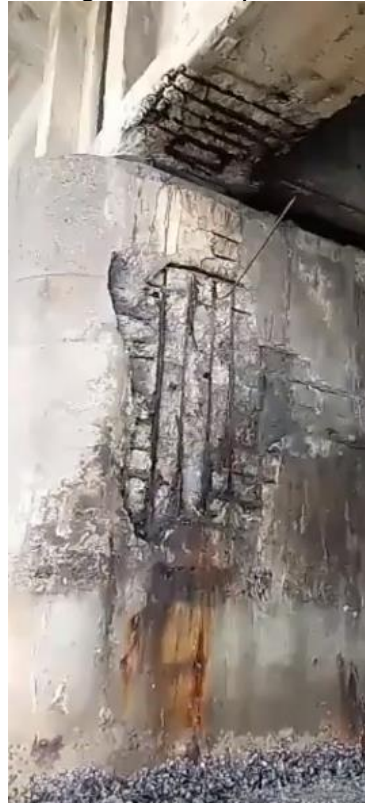
**FIGURA 41** – Viga e Pilar apresentam corrosão.

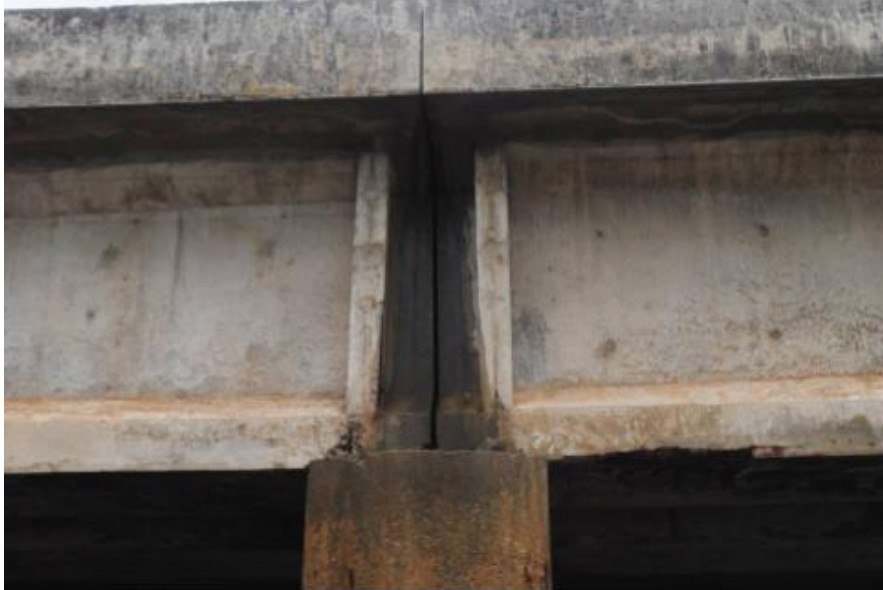
**FIGURA 42** – Infiltração causada por deficiência na junta.

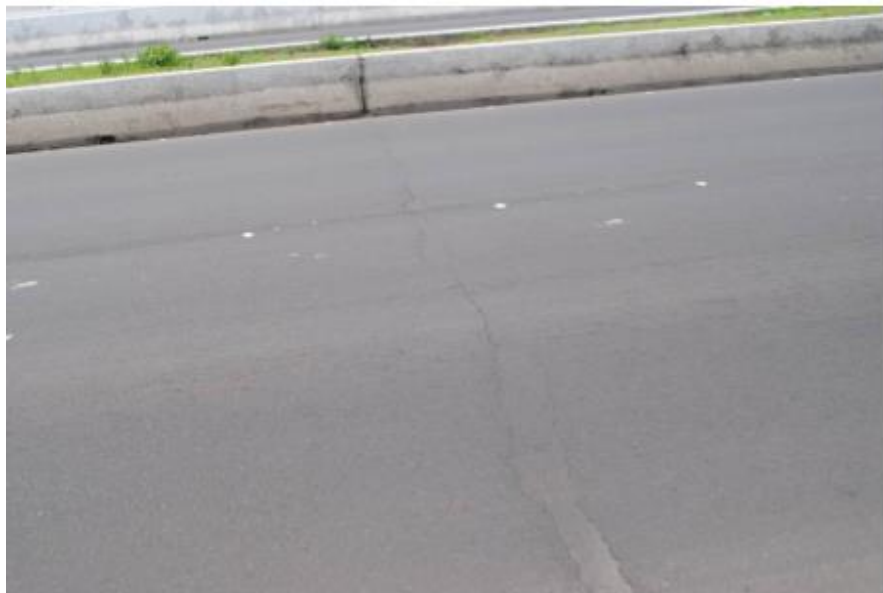
**FIGURA 43** – Fissura no pavimento sobre a junta.

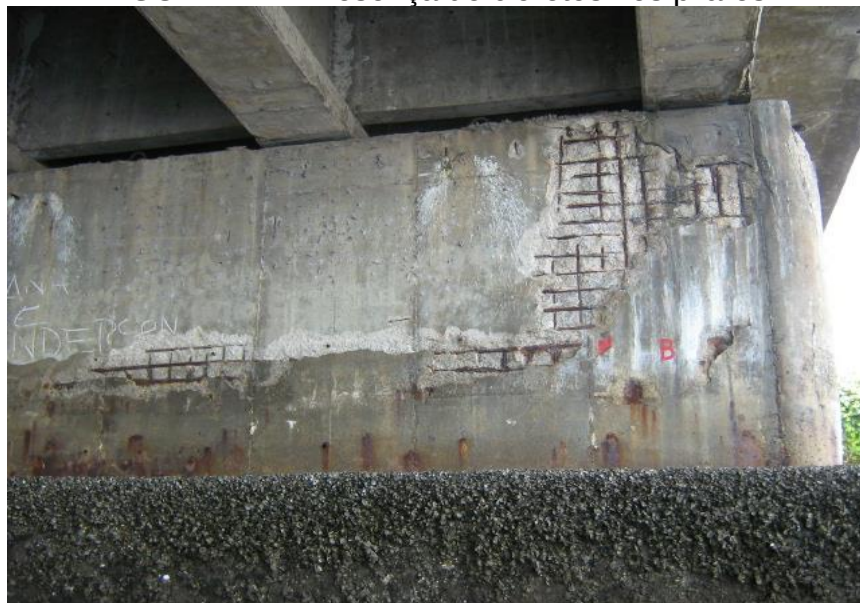
**FIGURA 44** – Presença de cloretos nos pilares.

Teor de cloretos: Foram feitas medidas com o nitrato de prata (aspersão) indicando tanto nos pilares parede como nas vigas protendidas a presença de manchas brancas e marrons nas superfícies aspergidas, ou seja, presença de íons de cloreto nas superfícies do concreto. Justificado pela ação das ondas, por ser zona de respingos de maré. Vale salientar que mesmo com a presença dos cloretos na superfície, nas vigas da ponte já apresentam indício de corrosão de suas armaduras, conforme a (Figura 45).

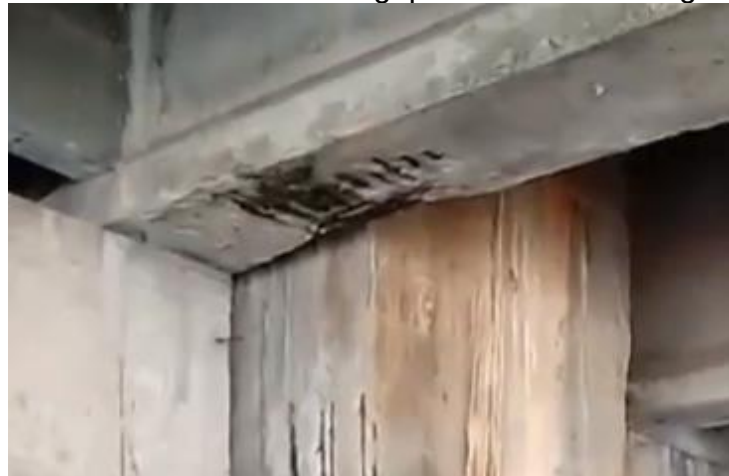
**FIGURA 45** – Ponte de igapó: Corrosão em viga.
