**ANÁLISE DOS CUSTOS DE EXECUÇÃO E MANUTENÇÃO DE FACHADAS DE  
EDIFICAÇÕES EM REVESTIMENTO CERÂMICO E ARGAMASSADO NO BAIRRO  
DE PETRÓPOLIS EM NATAL-RN.**

Trabalho de Conclusão de Curso de Engenharia Civil, apresentado ao Centro Universitário do Rio Grande do Norte (UNI-RN) como requisito final para obtenção do título de Bacharel em Engenharia Civil.

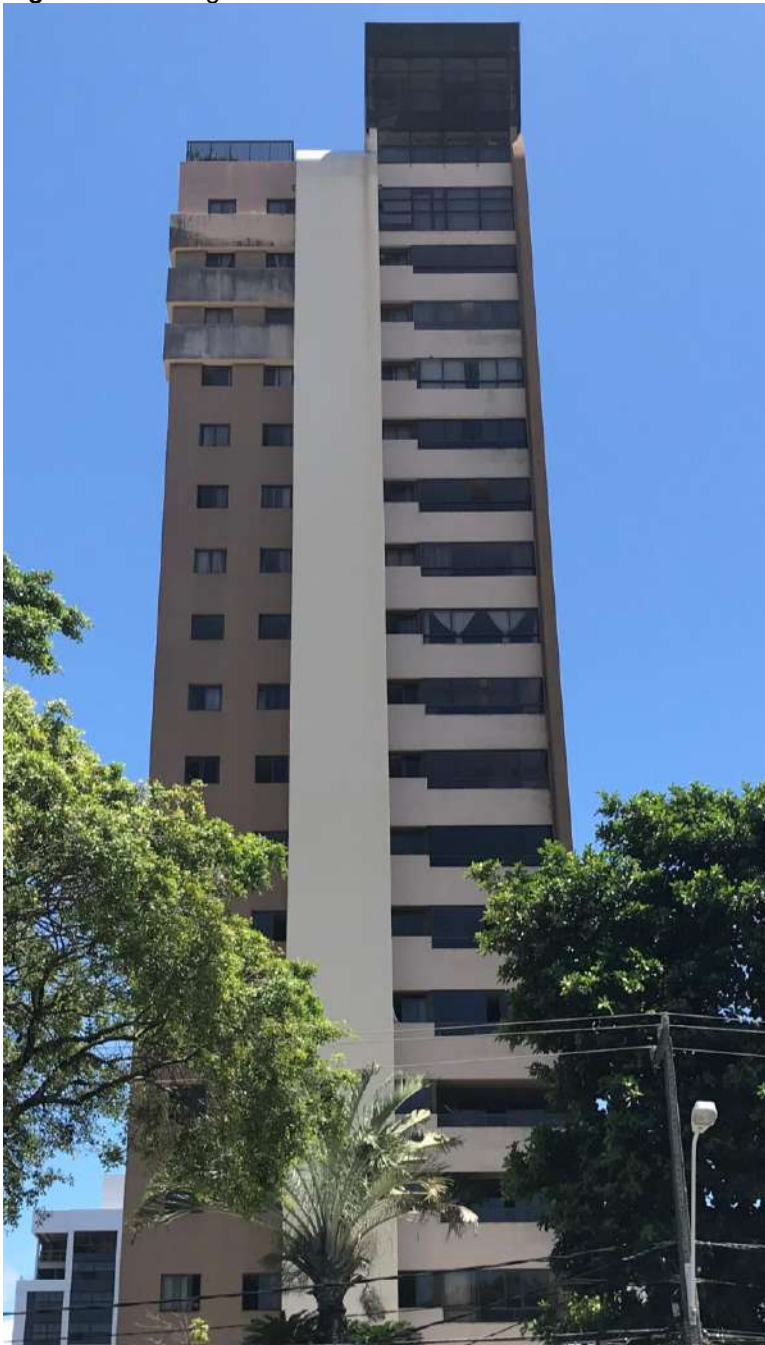
As fachadas são constituídas de paredes planas, tendo como sistema de revestimento superficial uma pintura com tinta nas cores: branca, bege e marrom. O revestimento argamassado do edifício apresenta problemas de manchas e mofo (Figura 11).

**Figura 11:** Vista geral da fachada com manchas e mofo.

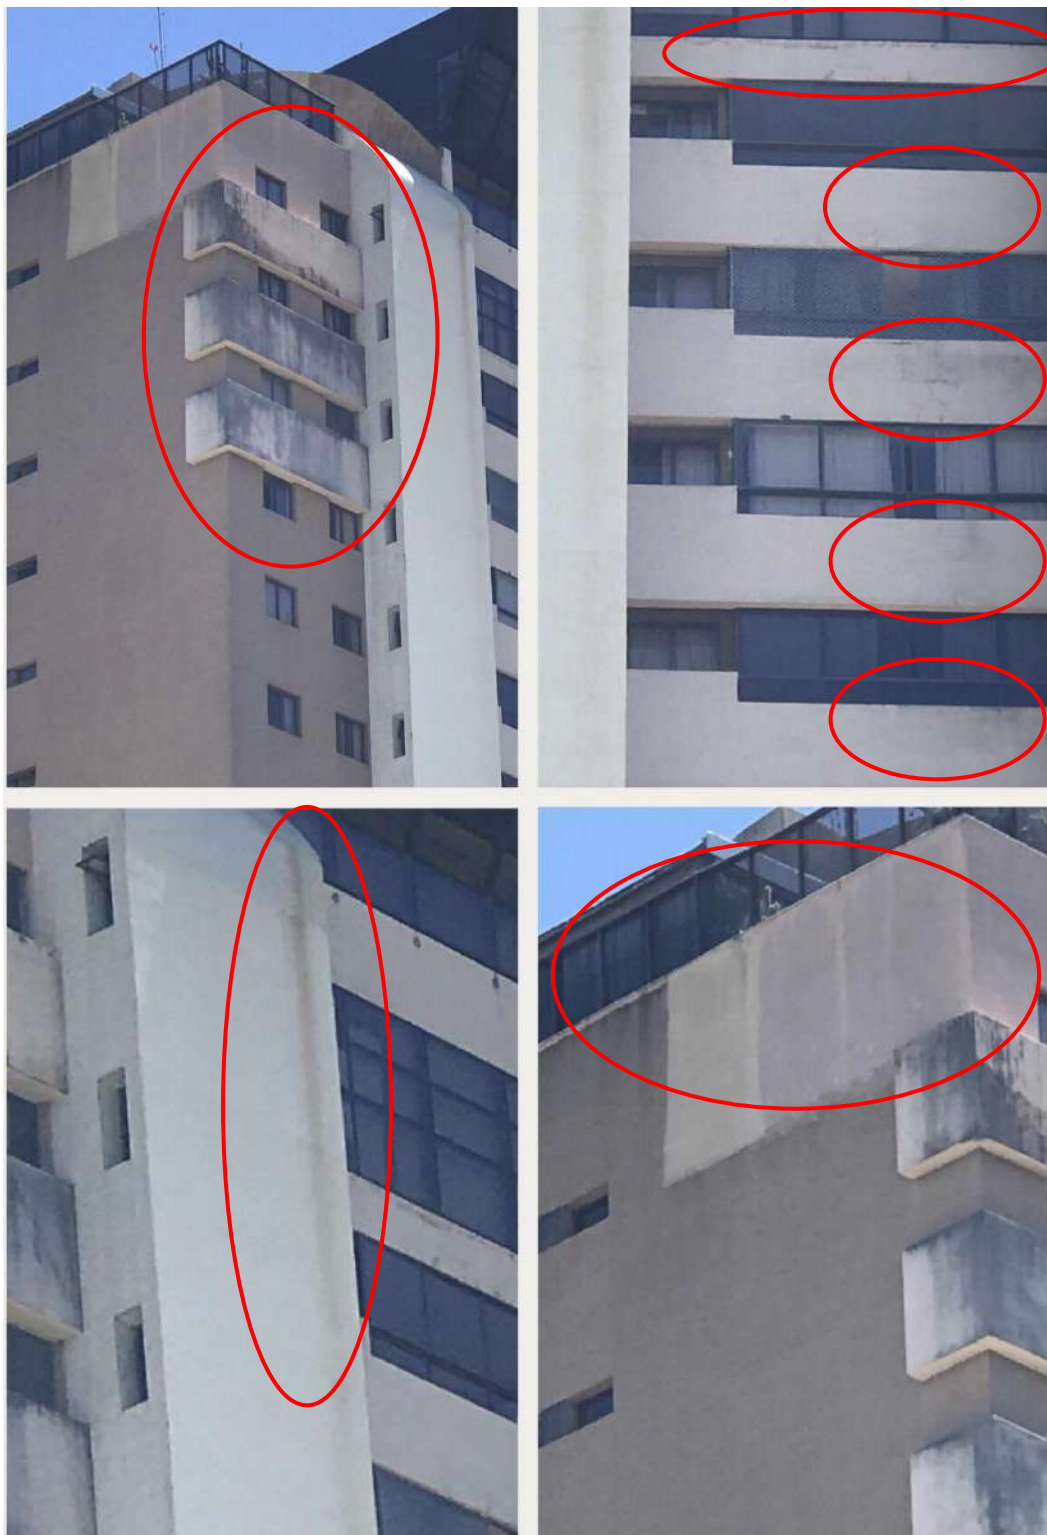
Foram identificados pontos críticos de mofo e manchas localizados nos últimos andares, como mostrado nas figuras 12.

**Figura 12:** Manchas e mofo na parte frontal e lateral da fachada.

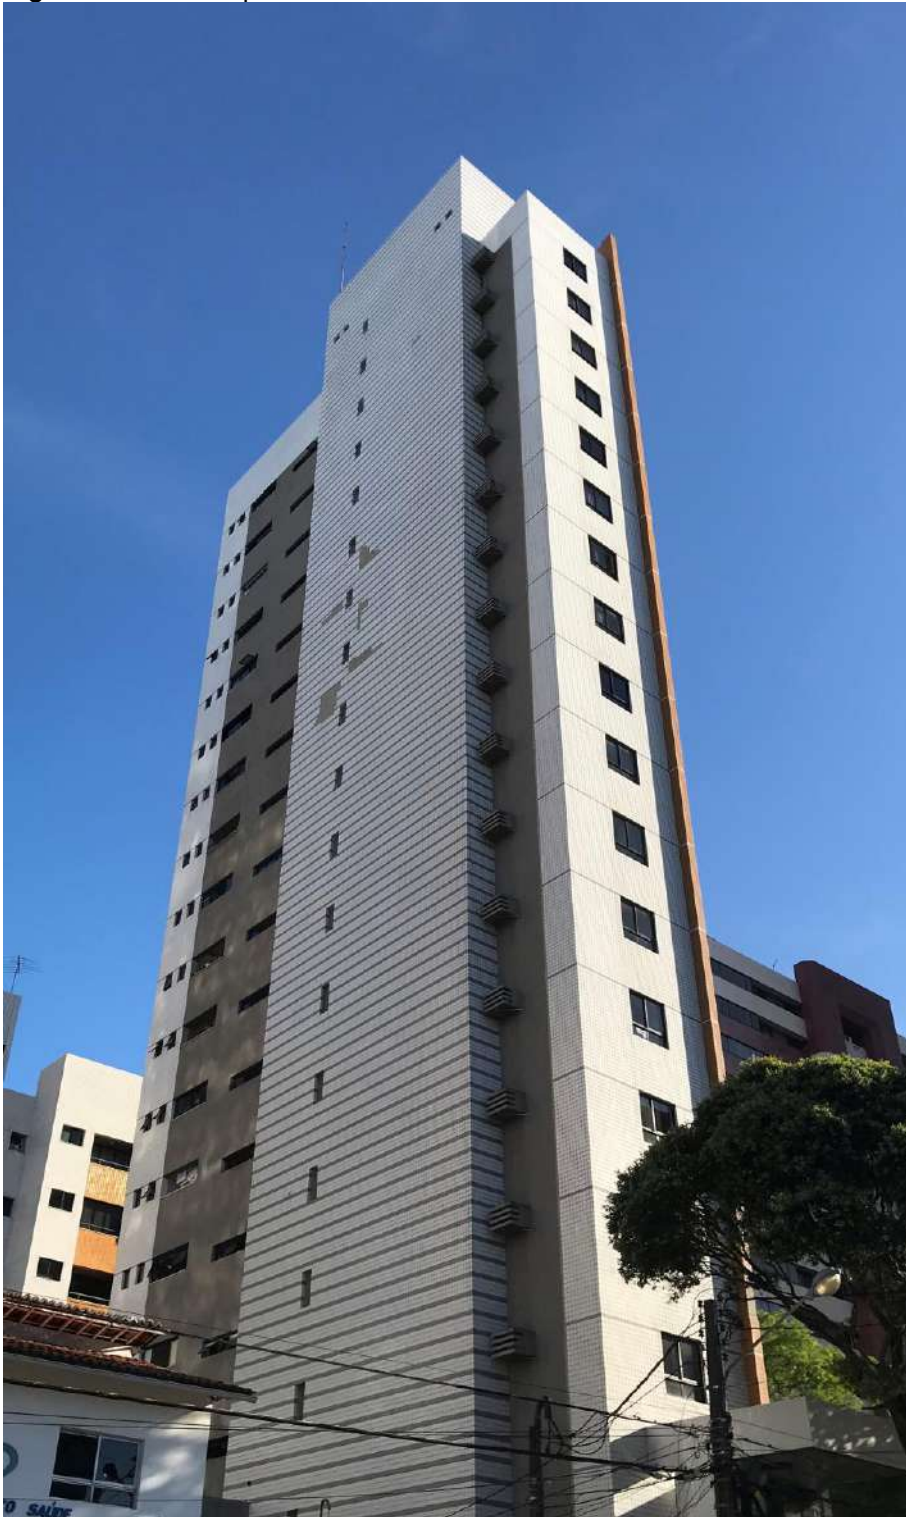
**Figura 14:** Vista da parte anterior da fachada com destacamento.

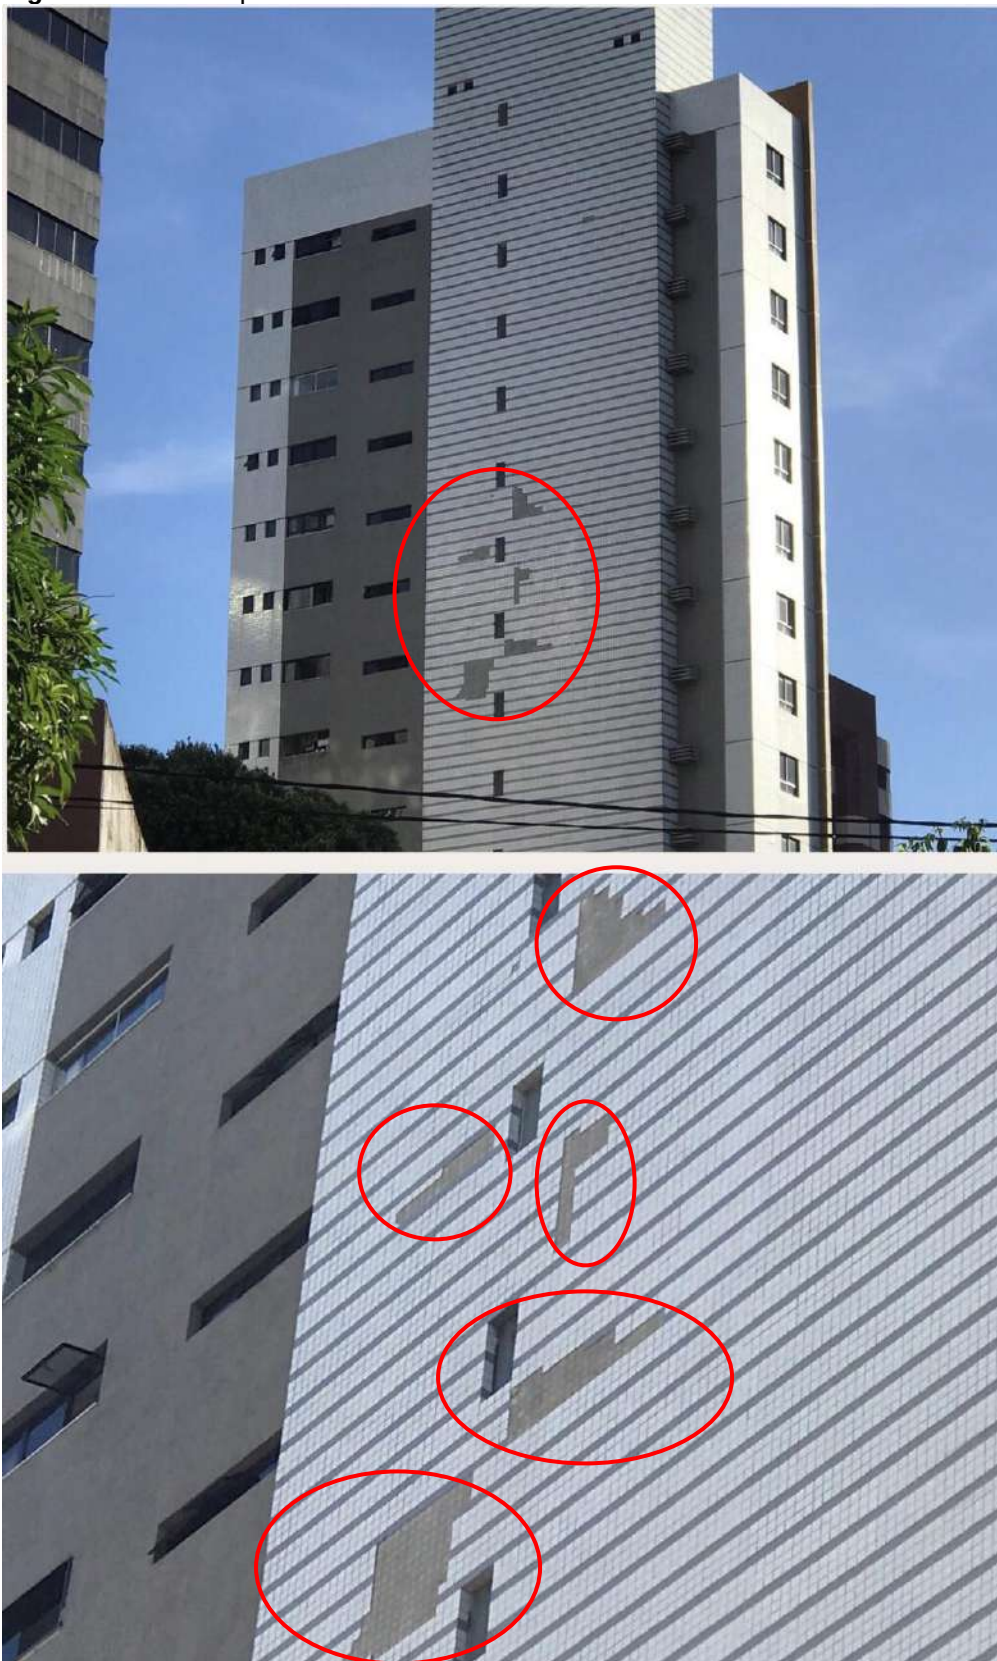
Foram identificados pontos de destacamento localizados nos últimos andares do edifício, como exposto na figura 15.

**Figura 15:** Vista da parte anterior da fachada com destaque.

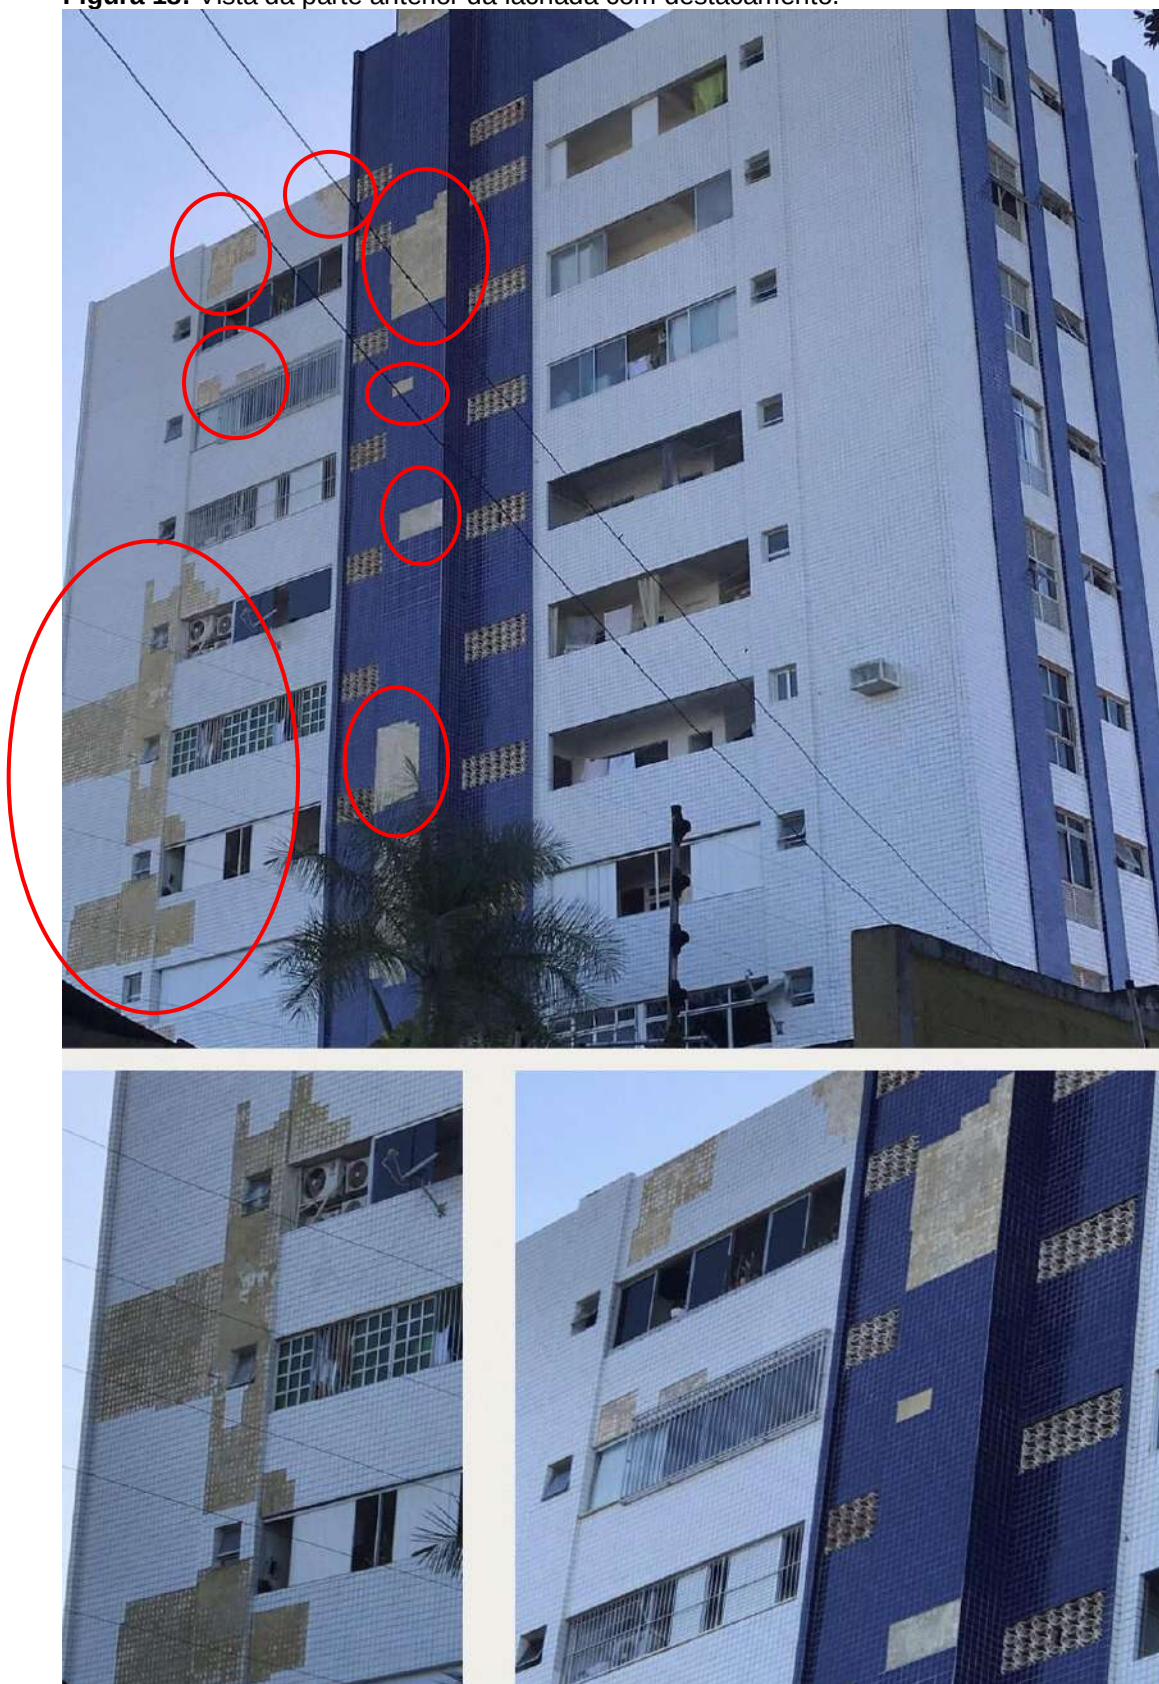
A parte anterior da fachada apresenta problemas de destacamento de porções do revestimento pontuais ou generalizadas. Como exposto nas figuras 18

**Figura 18:** Vista da parte anterior da fachada com destacamento.
