CENTRO UNIVERSITÁRIO DO RIO GRANDE DO NORTE - UNI-RN
MBA EM QUALIDADE E SISTEMA DE GESTÃO INTEGRADA - SGI
TRABALHO DE CONCLUSÃO DE CURSO

**N.R - 35: Avaliação das condições de trabalho dos
funcionários do setor de Redes da Empresa
Multi Telecom Ltda**

Trabalho de conclusão de curso, apresentado como
componente curricular obrigatório, para conclusão do
MBA em Qualidade e Sistema de Gestão Integrada - SGI

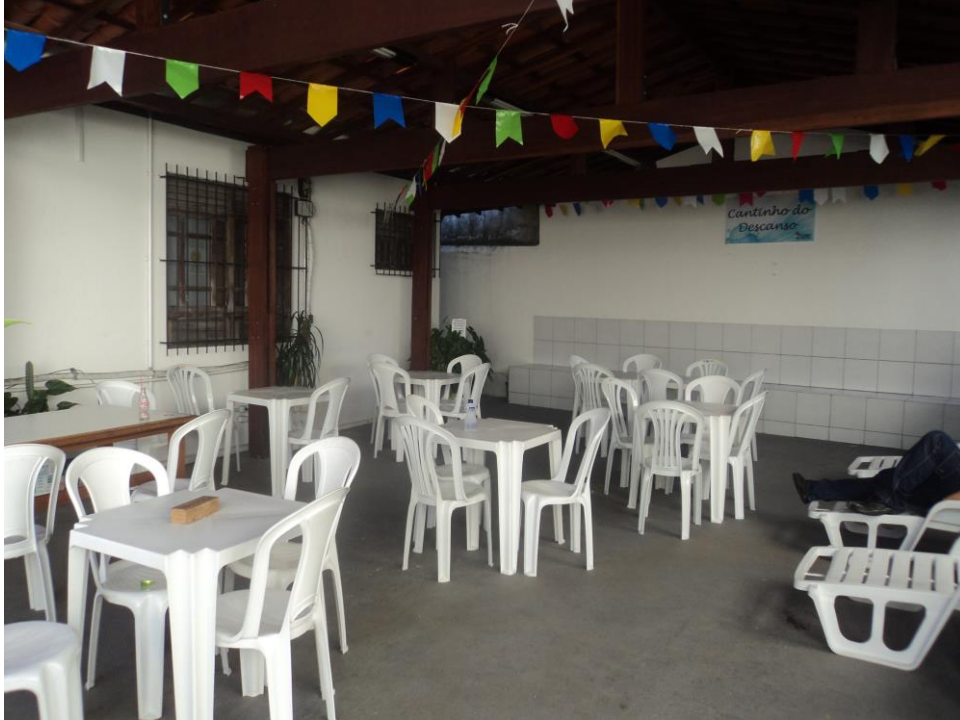
Figura 3: Foto da área de vivência.

Verificados *in loco*, fotografias e documentos caracterizam suficientemente as áreas de higienização, lazer e alimentação conforme distribuição de turnos e horários internos e externos da empresa, fazendo cumprir as observâncias da N.R.-8, N.R.-24 e sugestões da N.R.-17, gerando bem estar mínimo ao colaborador. Fotos do refeitório, caracterização, área de descanso e vivência são de satisfação comum à frequência necessária aos turnos e horários de seus funcionários. Não foi demonstrado planta baixa, mas pelas fotos abaixo podemos verificar alguns pontos como, higiene, ventilação, iluminação natural e artificial, cobertura, longarinas, cadeiras, mesas, sanitário, lixeira e ornamentos como plantas e enfeites.

A implementação de lixeiras de cores identificando resíduos recicláveis seria um grande passo para promover o conhecimento das necessidades referentes ao meio ambiente. No refeitório o telhado de amianto não responde a legislação contribuindo para riscos a saúde do trabalhador como desconforto térmico, sendo assim recomendada a troca para telhas de material permissível conforme as normas técnicas. Melhoria na ventilação se faz necessária para um ambiente com melhor fluxo de ar em função de odores orgânicos que possam ser produzidos no refeitório.

A iluminação natural pode ser melhorada com claraboias, ou telhas translúcidas, no propósito de um ambiente mais claro e saudável. Manutenção referente à higienização deve ser mantida compondo um ambiente agradável, limpo e harmonioso. O mesmo é indicado para área de vivência onde também é sugerido exercícios de relaxamentos coordenados por profissionais capacitados.

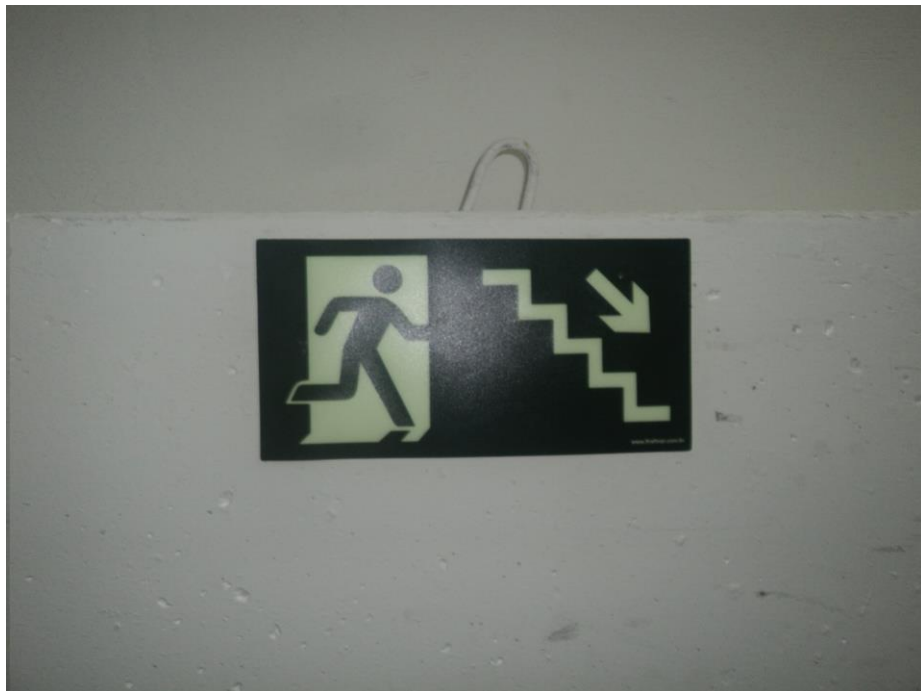
Figura 9: Foto de sinalização de rota de fuga.

A sinalização de rota de fuga não demonstra estudo de avaliação prévia, parecendo improvisado em sua disposição e visualização. Portas de emergências são identificadas na parte frontal da edificação como portaria e a saída de funcionários, próxima ao estacionamento, mas não determinada para tal utilidade de emergência. Não é identificado o ponto de encontro como pede a norma.

Definição de ponto de encontro (dois), identificação das portas de emergências para acesso externo da edificação respeitando medidas proporcionais a população em questão, melhor avaliação na distribuição e instalação dos extintores de incêndio. Distribuição de luminosos de emergência, respeitando o mínimo de lux e alarmes sonoros.

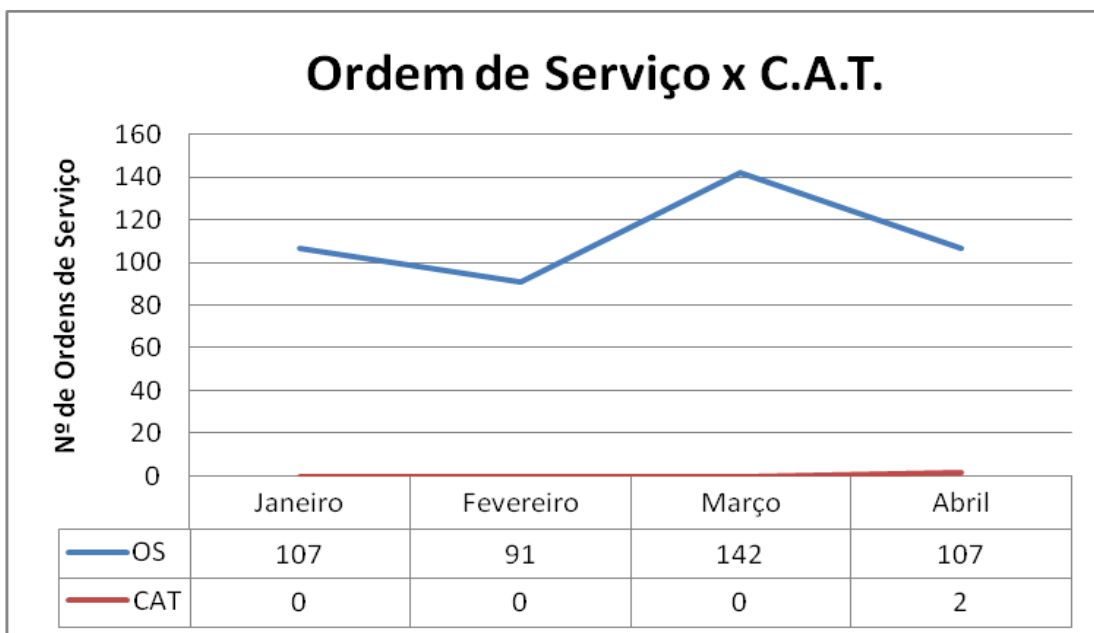
Gráfico 1 – Ordem de serviço x C.A.T.

Dentro dos preceitos identificados, o setor de rede apresenta um alto grau de risco considerando que um grande percentual dos acidentes de trabalho acontece em trabalhos em altura. Acrescentando-se ao risco de queda, proveniente do trabalho em altura, é importante observar os riscos do trabalho próximo à rede elétrica, pontuando toda a necessidade de se fazer cumprir as normas exigidas considerando principalmente treinamento e fiscalização referente à EPIs e garantindo o certificado (C.A.) dos mesmos para a função.

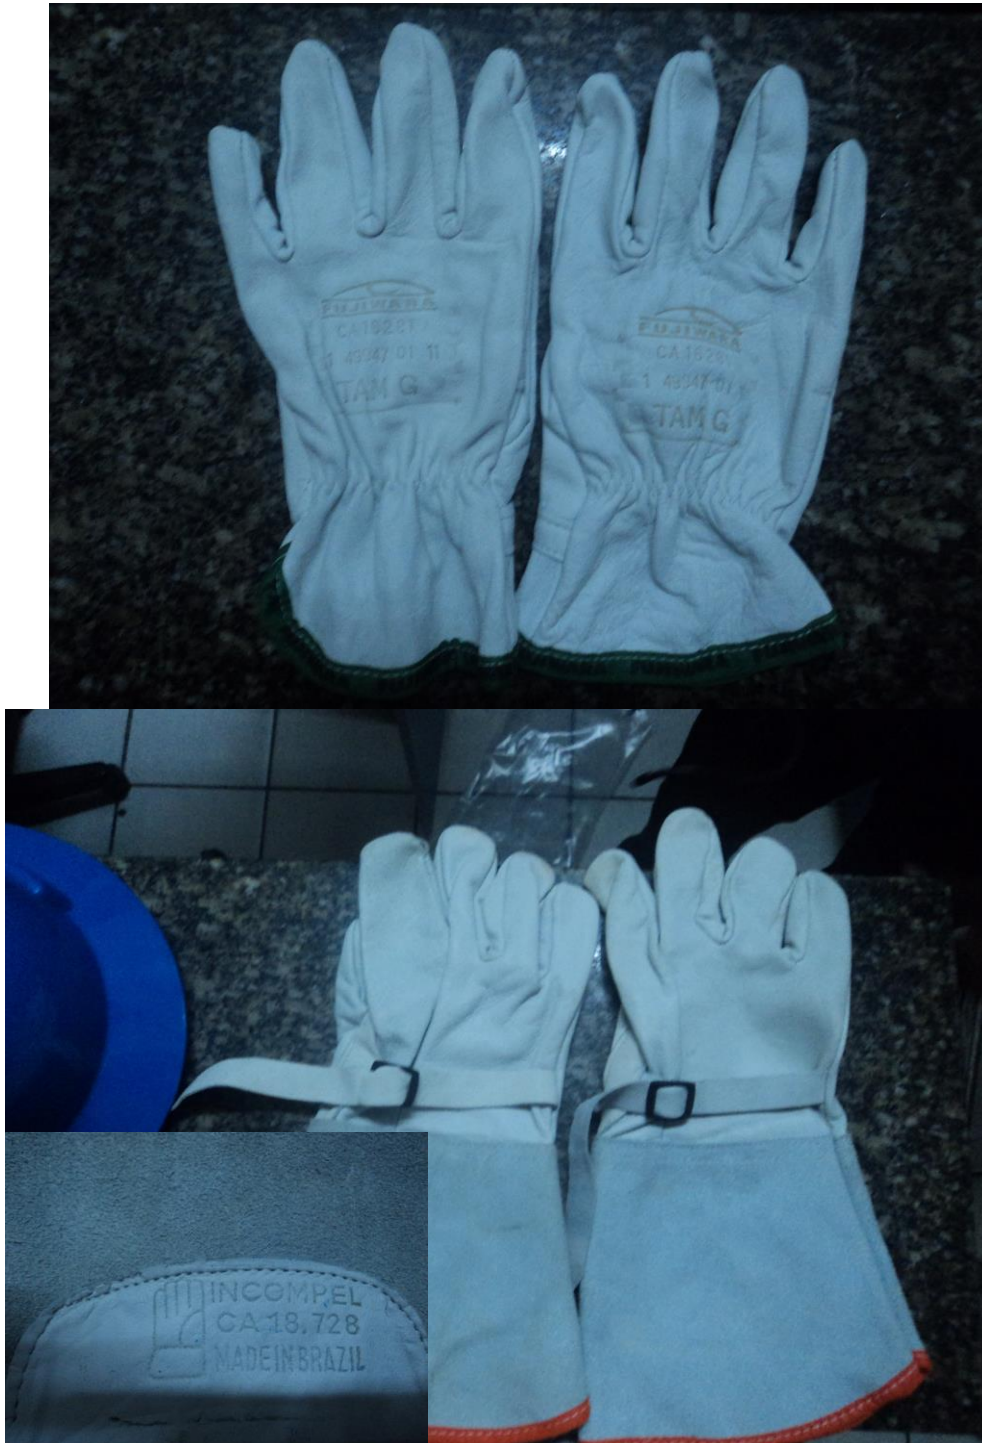
Figura 10: E.P.I.

Mesmo os E.P.I.s sendo certificados, o manuseio destes no procedimento de ancoragem não garantem a segurança contra queda, em função da ausência de padronização antagonônica entre o E.P.I. e o local a ser executado, ou melhor, o ponto de ancoragem no poste de rede. Para o trabalhador a execução atual da função tem a técnica suficiente para prevenir e garantir sua vida em caso de queda ou desvio de conduta, mas pela análise feita e constatada em foto podemos afirmar que há falha na segurança em trabalho por má ancoragem da escada e da insuficiência ao utilizar o talabarte simplesmente contornando-o no poste de rede. Outro risco encontrado e a proximidade de rede elétrica na execução do serviço onde através de depoimento, nem sempre se utiliza a luva emborrachada para eletricidade de altas tensões desrespeitando obrigações relativas à N.R.-10.e M.T.E., que acrescentam a importância do valor do A.T.P.V., uma estimativa da barreira conferida pelo tecido e, conseqüentemente, da vestimenta com ele confeccionada. Assim, com base nos cálculos da energia incidente (cal/cm²) determina-se o nível de proteção necessário, no caso nível 1.2 a 4.0.

Os E.P.I.s apresentam um bom estado, certificado e quando reivindicado a troca, são atendidos prontamente, mas continua a não atender a norma citada no seu item 35.5.3.3 que observa a utilização do talabarte acima da linha da cintura restringindo a altura de queda e colisão em estruturas inferiores, técnica não utilizada na ancoragem por acionamento de talabarte como visto em foto.

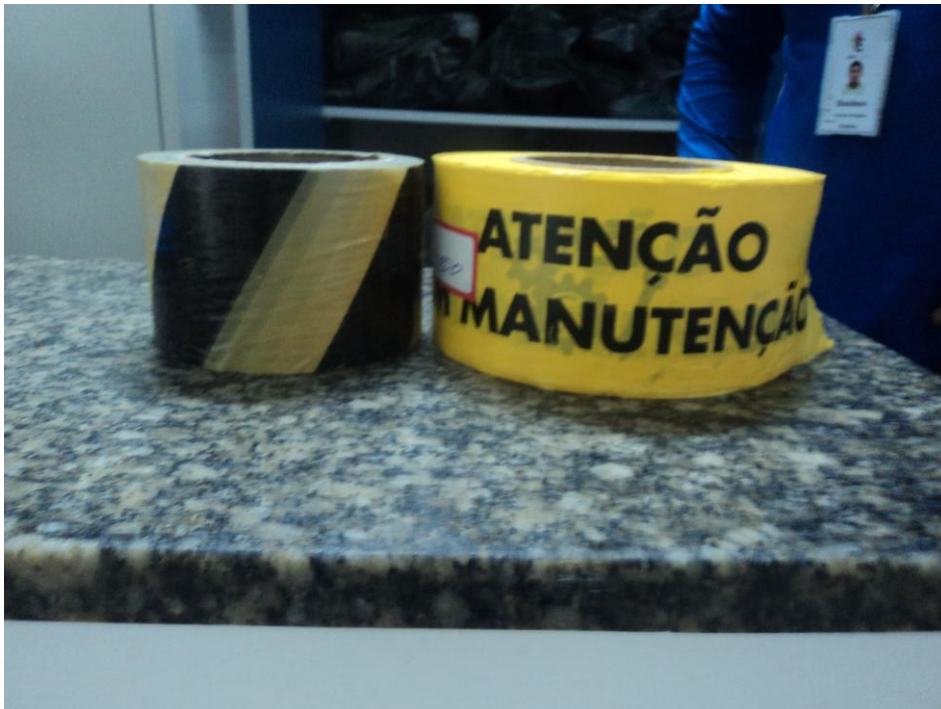
Figura 18: Fitas de sinalização

A sinalização não foi demonstrada no isolamento da área de trabalho conforme exigência prevista na N.R.-26 no que se diz respeito à delimitação da área indicando risco.
