## **ASPECTOS DA QUALIDADE DA ÁGUA USADA NA PRODUÇÃO DE HORTALIÇAS EM GRAMOREZINHO, NATAL/RN**

### **WATER QUALITY USED IN VEGETABLE PRODUCTION IN GRAMOREZINHO**

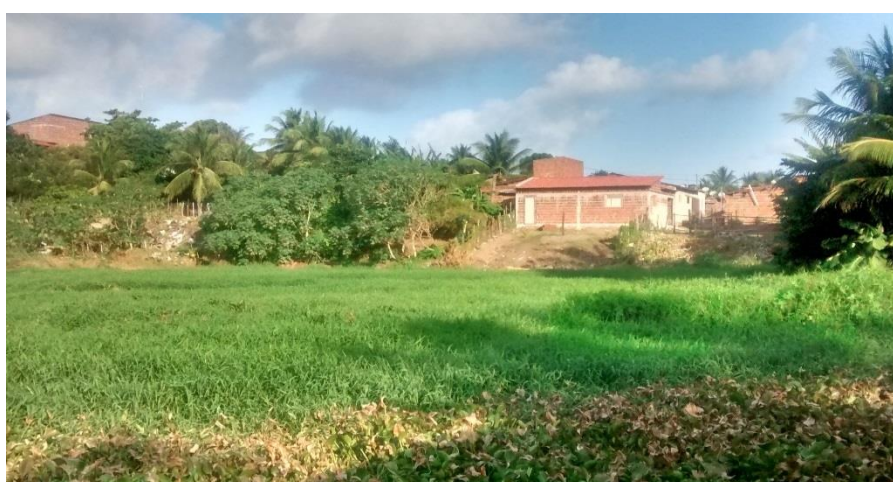
**Figura 6** – Construções irregulares às margens da Lagoa Azul.

Com bem citado por Soares (2006) na área abrangida pela ZPA-9, especialmente aquela compreendida pelo bairro Pajuçara e Lagoa Azul, observa-se a ocupação residencial, comércio de vizinhança e serviços. Também ressalta-se que apesar das limitações impostas pelas características físicas e legais, nessa região predominam as construções irregulares, conforme consta Na figura 6 abaixo.

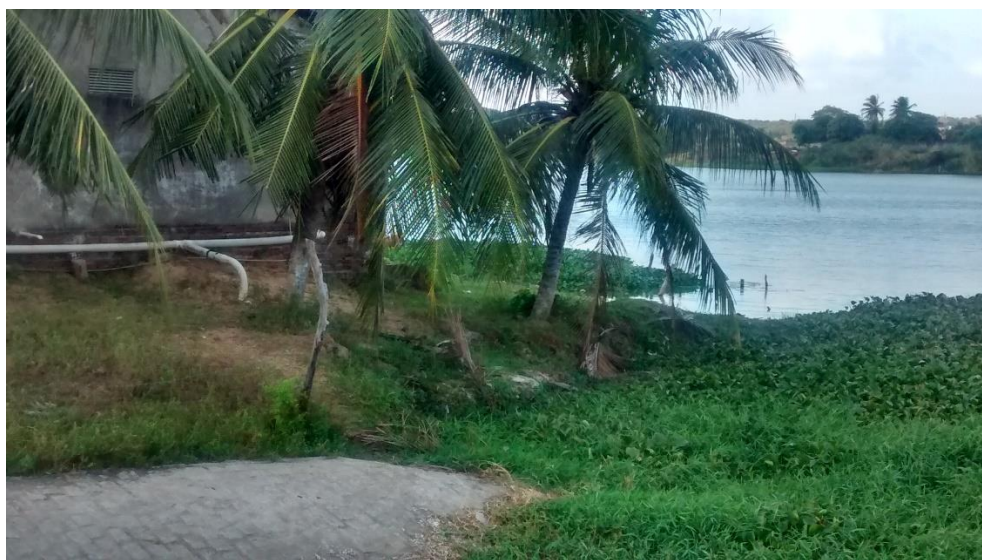
**Figura 7 – Uso e ocupação às margens da Lagoa Azul.**

Na figura 7 abaixo tem-se a configuração das instalações hidro sanitárias das residências instaladas no entorno da Lagoa Azul, percebe-se que as águas cinzas e negras são lançadas in natura no recurso hídrico, fazendo com que a qualidade da água seja deteriorada. Há uma presença significativa de plantas aquáticas sobrenadantes e coloração intensa esverdeada, indicando a existência de cianobactérias ou cianofíceas (algas azuis), as quais podem liberar substâncias tóxicas e provocar efeitos adversos à saúde.

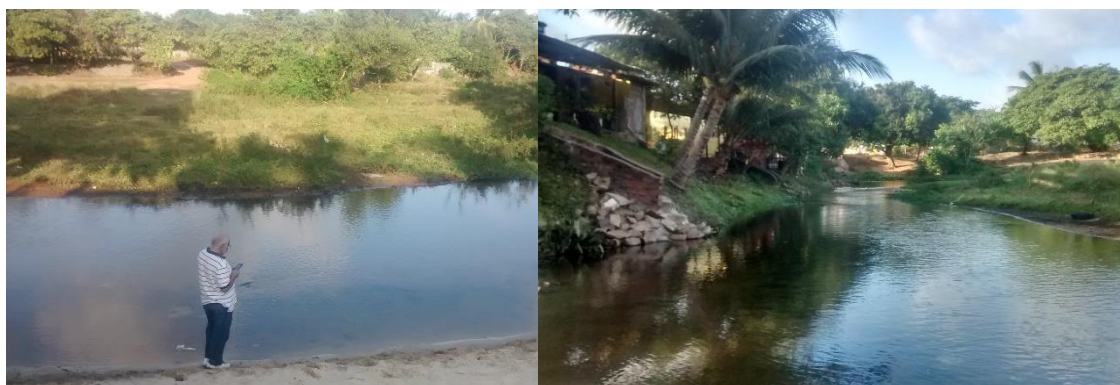
**Figura 8** – Ponto de coleta e caracterização do uso do solo do Rio Doce.

Observa-se que a presença de casas ocupando as APPs é uma das principais fontes de poluição do Rio Doce, uma vez que o sistema de esgotamento sanitário é precário. Na figura 8 abaixo pode-se constatar o ponto de coleta de água e caracterização do uso do solo.
