LIGA DE ENSINO DO RIO GRANDE DO NORTE  
CENTRO UNIVERSITÁRIO DO RIO GRANDE DO NORTE  
PÓS-GRADUAÇÃO EM GESTÃO E PERÍCIA AMBIENTAL

**IDENTIFICAÇÃO DE FATORES DE RISCO NA ÁREA DE PROTEÇÃO  
AMBIENTAL JENIPABU, RIO GRANDE DO NORTE, BRASIL**

Trabalho realizado para obtenção do título de pós graduado em Gestão e Perícia Ambiental (Trabalho Monográfico, Centro Universitário do Rio Grande do Norte).

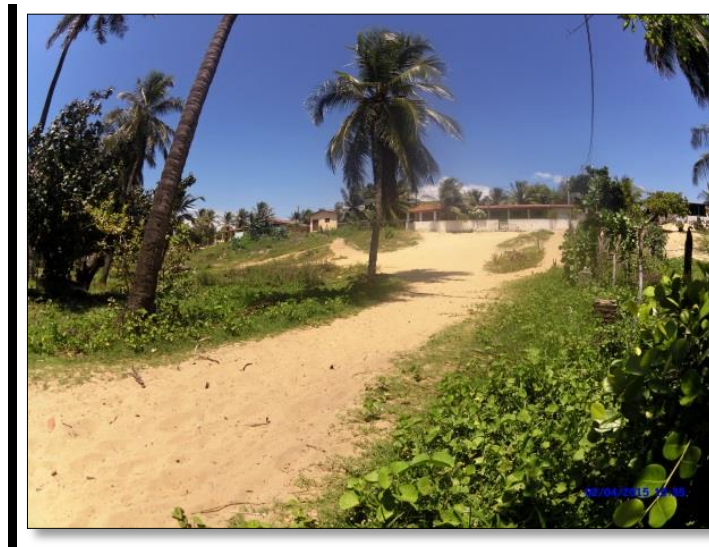
As Fotografias 1 e 2 mostram o risco de deslizamento de solo e/ou rocha identificado na comunidade de Santa Rita, em razão das edificações construídas no declive da duna, inclusive residências com mais de 1 pavimento.

**Fotografia 1** – Ocupações em Santa Rita em áreas de declive sujeitas ao deslizamento de solo

Mesmo se tratando de uma duna, onde o solo apresenta ótima drenagem das águas pluviais, este risco se agrava na ocorrência de chuvas. O processo de urbanização acaba por impermeabilizar o solo, concentrando, por vezes, o fluxo superficial das águas das chuvas, ocasionando desta forma os movimentos de massa em vertente.

- Proibição de novas construções na localidades comprovadamente em risco relacionados à movimentos de massa, erosão, inundações, enxurradas e alagamentos bem como ações de fiscalização para garantir que ninguém construa;
- Montagem de um cronograma de monitoramento, através de visita periódica de um profissional ligado do órgão estadual responsável pela unidade de conservação, nesse caso o Instituto de Desenvolvimento Sustentável e Meio Ambiente (IDEMA), preferencialmente um geógrafo, apontando locais de fragilidade, conversando com a comunidade e alertando o poder público;
- A partir das proposições desse profissional, realizar a retirada de sedimentos com trator, evitando os efeitos da mobilidade dunar como fator de risco natural;
- Regulamentação e limitação diária da quantidade de Buggies que fazem passeio nas dunas de Jenipabú;

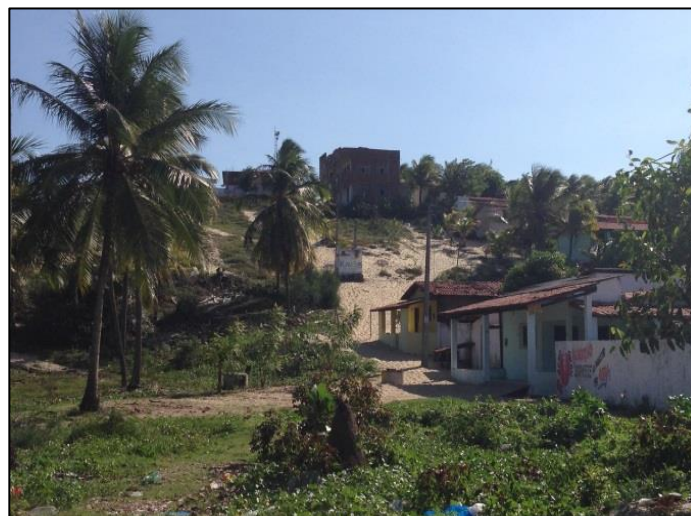
**Fotografia 2** – Ocupações com mais de 1 pavimento sujeitas ao deslizamento de solo.

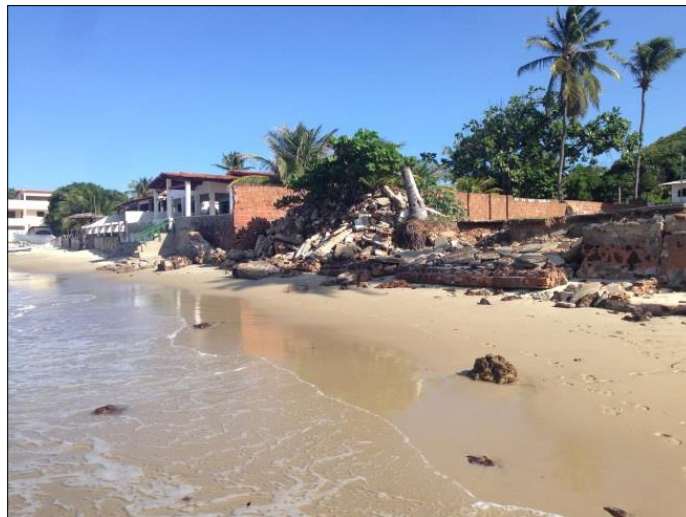
Identificou-se ainda o risco de processos erosivos tanto de natureza costeira (Fotografia 3), em razão da dinâmica de marés; quanto a de margem fluvial (Fotografia 4).

**Fotografia 3** – Erosão costeira na praia de Santa Rita, APAJ – Extremoz/RN.

O risco de erosão existe em toda costa inserida na APA Jenipabu, assim como nas margens dos rios Doce e Ceará Mirim.

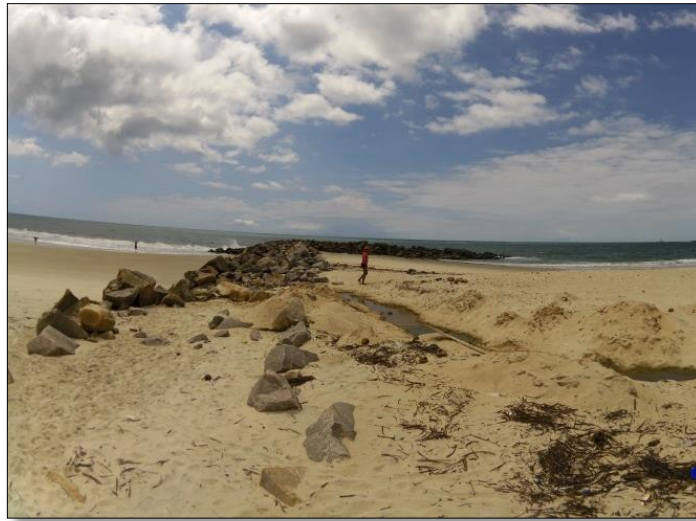
**Fotografia 4** – Estrutura do tipo “gabião” construída na praia de Redinha Nova para conter os impactos da dinâmica das marés.

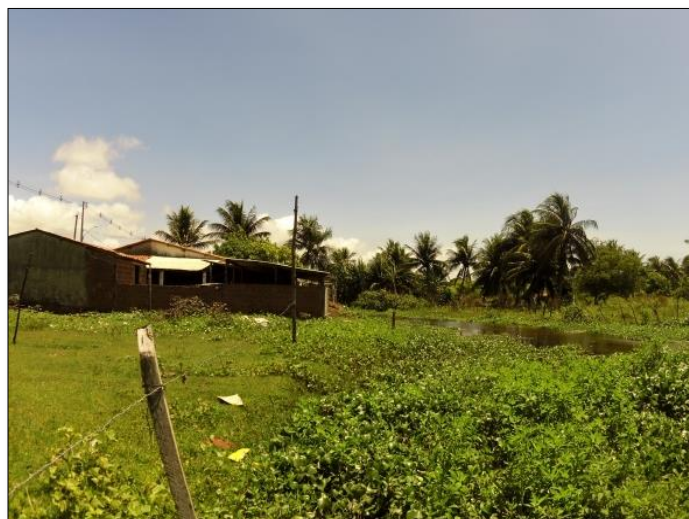
Na análise dos desastres do grupo hidrológico, foram identificados os riscos de inundação, enxurrada e alagamento. O risco de inundação foi identificado nas margens do Rio Doce e Ceará Mirim. Na área foram observadas edificações muito próximas ao limite de cheia regular, sujeitas a impactos negativos em caso de um evento esporádico (Fotografia 5 e 6).

**Fotografia 5** – Residência construída no limite de cheia regular do Rio Doce.

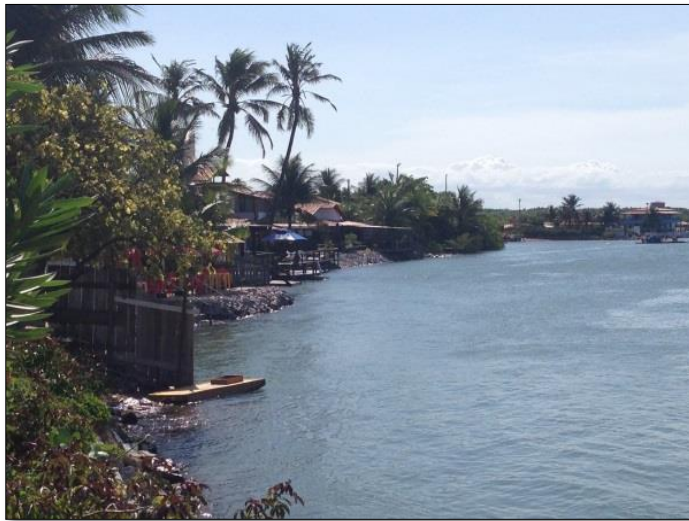
**Fotografia 6** – Empreendimentos localizados às margens do Rio Ceará Mirim.

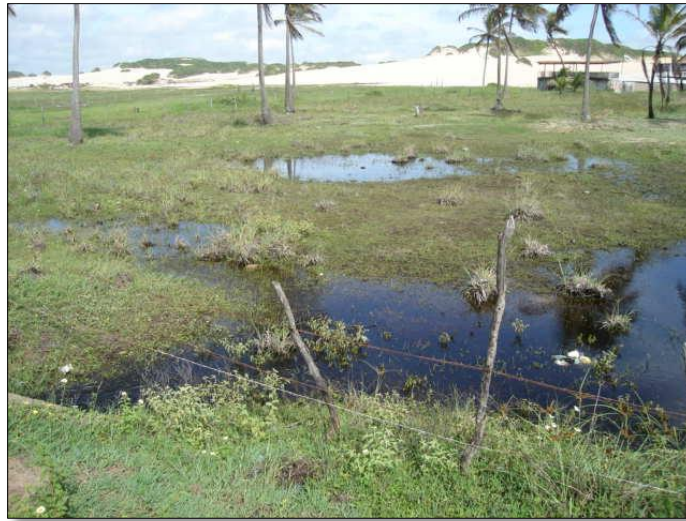
Há também o risco de alagamento em algumas áreas da APAJ como na comunidade de Redinha Nova (Fotografia 7), onde foi constatado ocupações sobre a planície de deflação, repleta e exutórios, também conhecida como planície de inundação.

**Fotografia 7** – Afloramento do lençol freático na planície de deflação em Santa Rita (ainda não ocupada).

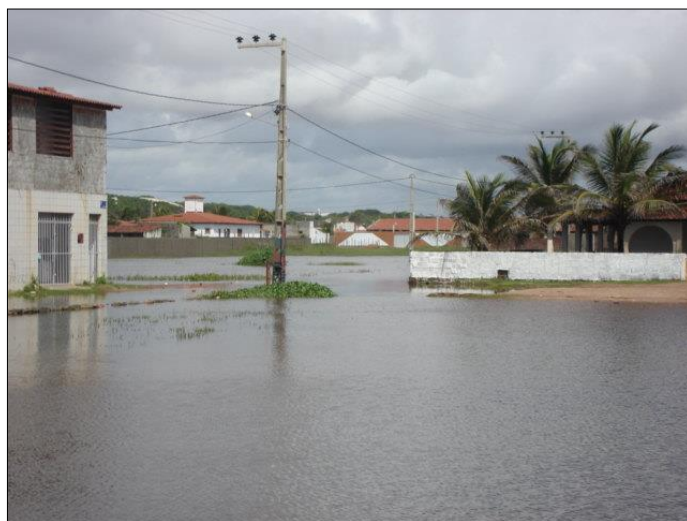
Na Redinha Nova, durante o período de chuvas, observam-se diversos pontos de afloramento do lençol que se encontra muito raso na área. O problema é agravado pela falta de um sistema de drenagem urbana. Muitas ruas e residências ficam alagadas durante o inverno.

**Fotografia 8** – Alagamento de ruas e residências em Redinha Nova.

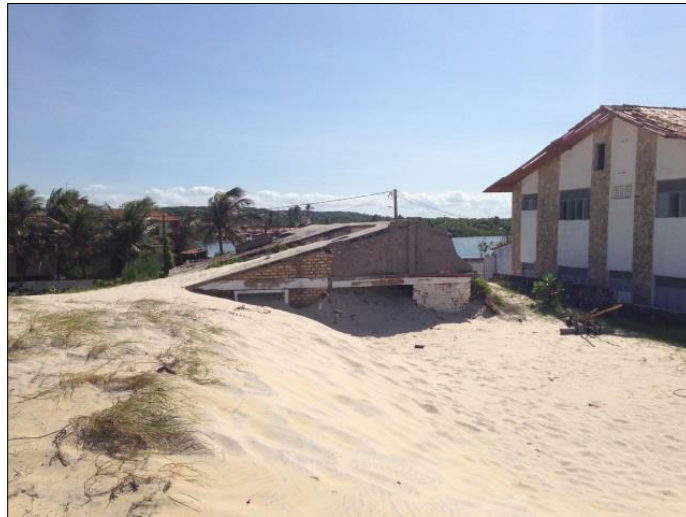
APAJ. A dinâmica dos sedimentos causada especialmente em razão dos ventos costeiros provoca impactos negativos sobre as residências construídas na orla. Este risco pode ser observado em todo litoral inserido na APAJ, onde já se registra caso de soterramento de residências na praia de Genipabu (Fotografia 9).

**Fotografia 9** – Residência soterrada por dunas na praia de Jenipabu.

- Plantio de espécies de porte herbáceo na faixa de praia, na tentativa de diminuir a intensidade do deslocamento de partículas sedimentares dos campos dunares;
- Em relação aos riscos biológicos como: ocorrência de doenças bacterianas, parasíticas, fúngicas, contaminação da água e derramamento de produtos perigosos, sugere-se o melhoramento da rede de drenagem e de saneamento básico. Além disso, se pode intensificar ações já existentes pelos órgãos responsáveis pela gestão da saúde no estado e município, assim como as de fiscalização e conscientização da população residente para evitar práticas que venham a prejudicar a saúde da população.

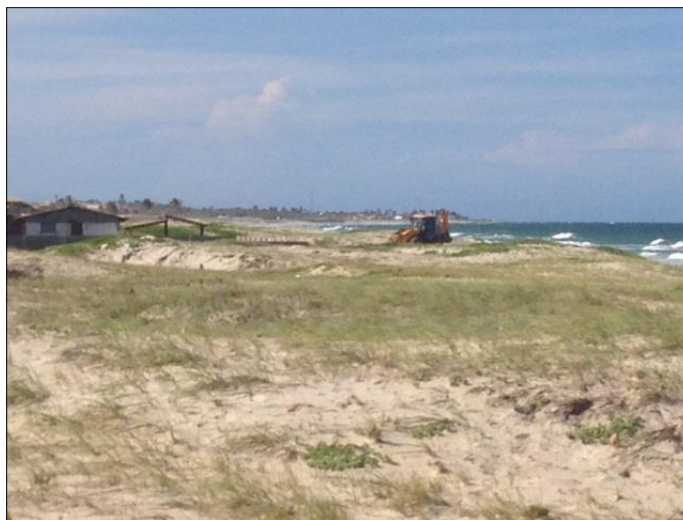
Em razão da forte incidência de ventos na região, consequentemente o rápido processo de deslocamento dos sedimentos em direção ao continente, proprietários utilizam equipamentos (retroescavadeira, trator e caminhões) para retirada dos bancos de areia que se formam nas estruturas.

**Fotografia 10** – Máquina trabalhando na remoção dos sedimentos deslocados para o interior do imóvel.

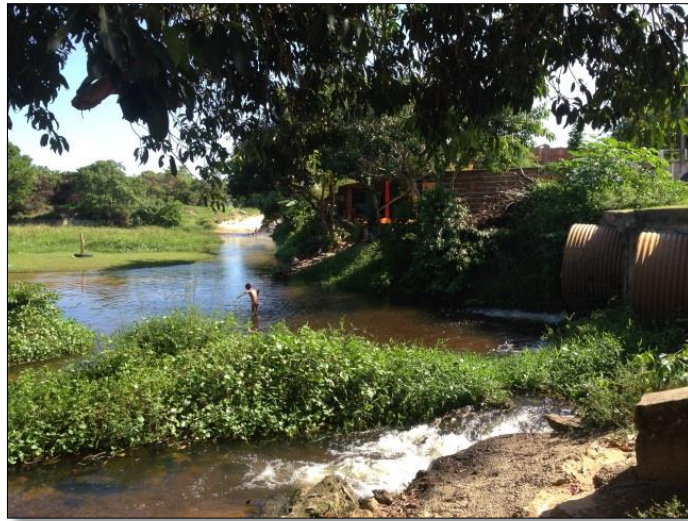
Dentre os desastres do tipo “biológico”, a APAJ apresenta potencial para a ocorrência de eventos envolvendo a proliferação de doenças bacterianas, parasíticas e fúngicas. O risco de ocorrência está associado principalmente ao processo de contaminação dos rios e mananciais utilizados para abastecimento de água, inclusive para consumo humano. Observa-se na área a construção de edificações para prestação de serviço (bar e restaurante), que lançam seus efluentes sanitários no interior dos corpos hídricos (Fotografia 11). Ocorre que estes locais também são utilizados por banhistas para recreação, ou, por vezes, os empreendimentos estão localizados à montante destas áreas de lazer.

**Fotografia 11** – Empreendimento do tipo bar construído nas margens do Rio Doce, destinando efluentes sanitários em área de banhistas.

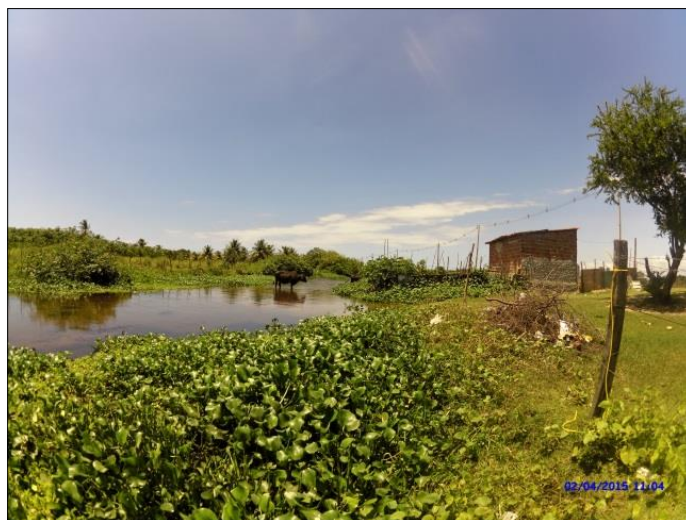
Foi ainda evidenciado a criação de animais no interior do Rio Doce, à montante de área de lazer utilizada por banhistas, expondo os mesmo ao contato com fezes e/ou urina dos animais (Fotografia 12).

**Fotografia 12** – Criação de animais à montante da área de banhistas.

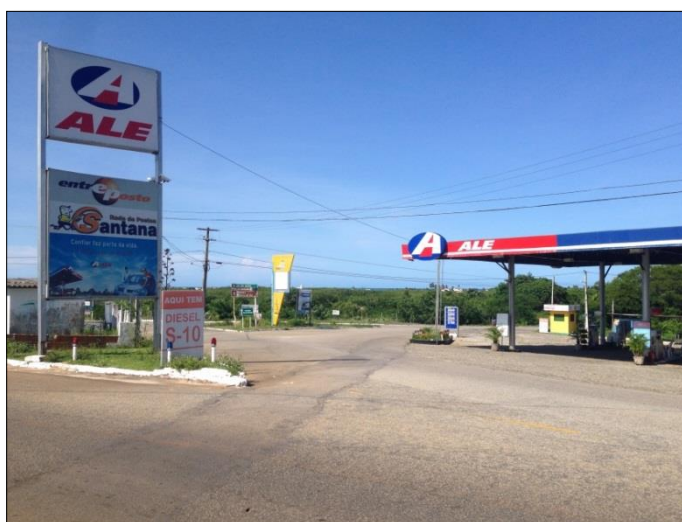
Quanto aos desastres classificados como tecnológicos, foram identificados na APAJ riscos de ocorrência de acidentes envolvendo o transporte e armazenamento de produtos químicos, mais especificamente combustíveis automotivos. Nos limites da APAJ existe um posto de combustível (Fotografia 13) instalado próximo à planície fluvio-marinha do Rio Ceará Mirim. Em uma ocorrência de vazamento deste produto perigoso, este seria drenado por gravidade para o interior do manguezal existente na planície fluvio-marinha do rio Ceará Mirim. O transporte para abastecimento deste empreendimento é realizado pela rodovia RN 304, que delimita a porção oeste da APAJ. Por esta razão foi evidenciado o risco de acidente envolvendo o transporte de produtos perigosos.

**Fotografia 13** – Empreendimento (posto de combustível) localizado próximo à planície fluvio-marinha do rio Ceará Mirim ao fundo.
