# **Percepção dos danos ambientais do processo erosivo de grandes massas do bairro de Mãe Luíza em Natal-RN<sup>1</sup>**

<sup>1</sup> Trabalho de conclusão de curso da especialização em Gestão e Perícia Ambiental

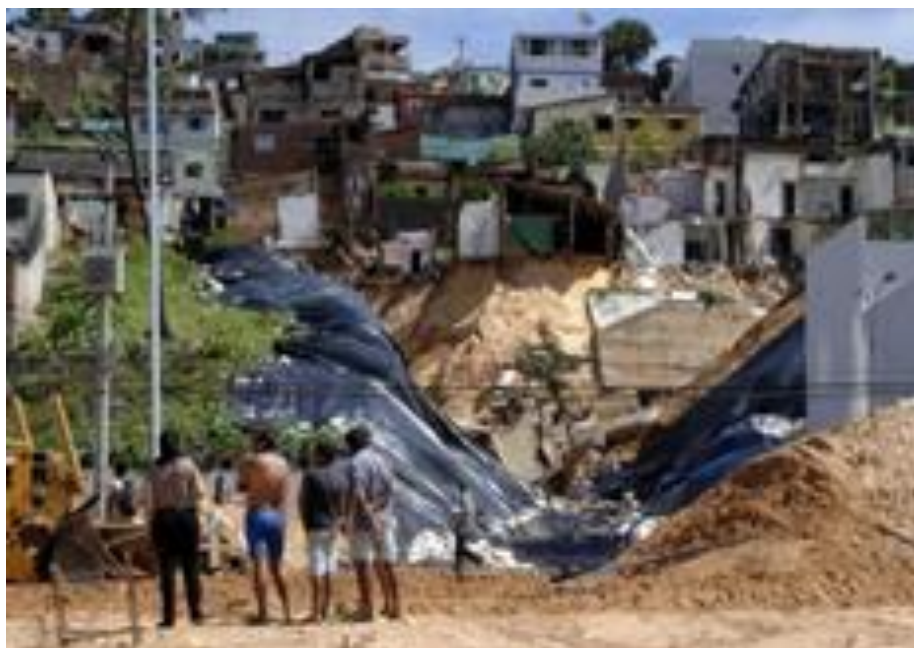
Mesmo interditada pela Defesa Civil Municipal, a área atingida pelos deslizamentos foi invadida por moradores na manhã desta segunda. As pessoas subiram nos escombros sem serem incomodadas, além de moradores, que chegavam a usar escadas para chegar até suas casas e recolher pertences deixados nos imóveis. A Prefeitura de Natal decretou estado de calamidade pública por 180 dias devido aos deslizamentos de terra e transbordamentos de lagoas de captação registrados no fim de semana. Nas Figuras a seguir observa-se o impacto do referido cenário.

Figura 2. Imagens do impacto gerado pela erosão.

*A causa do deslizamento, de acordo com a Secretaria Municipal de Segurança Pública e Defesa Social (SEMDES), foi o aumento de pressão nas galerias pluviais em virtude de ligações de esgoto irregulares. Uma cratera foi aberta na Av. Guanabara, uma das principais de Mãe Luiza, no ponto onde a tubulação rompeu. “A partir dali a água saiu levando a areia que sustenta as calçadas. Nossa maior preocupação agora é a preservação das vidas humanas e, se for o caso, fazer uma remoção de pessoas, disse o diretor do Departamento da Defesa Civil, Eugênio Soares”. Para remover a areia da Avenida Governador Silvio Pedrosa foram usadas 2 tratores da Urbana e um mais potente do Exército, além de garis que auxiliaram no trabalho manual. A areia foi lançada para a própria praia de areia preta, já conhecida pela água de qualidade imprópria para o banho. A enxurrada deixou uma imensa mancha marrom no mar.*
