**UTILIZAÇÃO DE ENSAIOS NÃO DESTRUTIVOS NA ANÁLISE DE ESTRUTURAS  
DE CONCRETO ARMADO – ESTUDOS DE CASO**

Trabalho de Conclusão de Curso de Engenharia Civil apresentado ao Centro Universitário do Rio Grande do Norte (UNI-RN) como requisito final para obtenção do título de bacharel em Engenharia Civil.

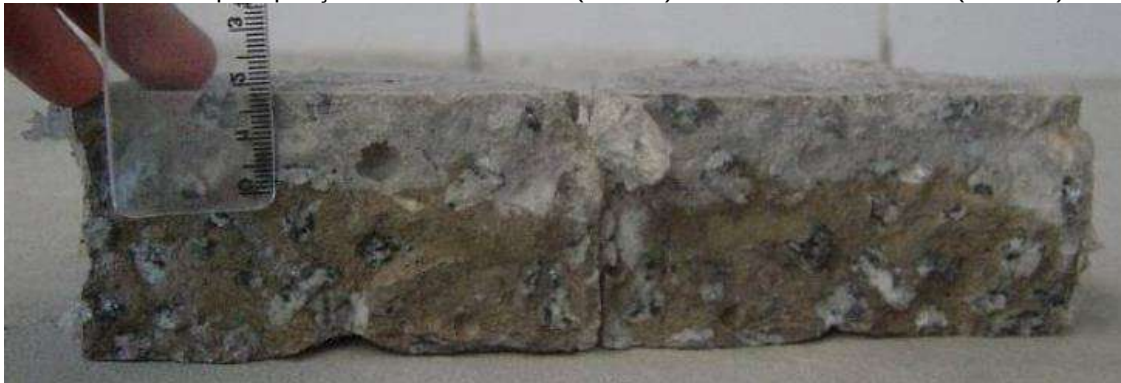
**Figura 16** – Possível precipitação de cloretos livres (branco) e cloretos combinados (marrom)

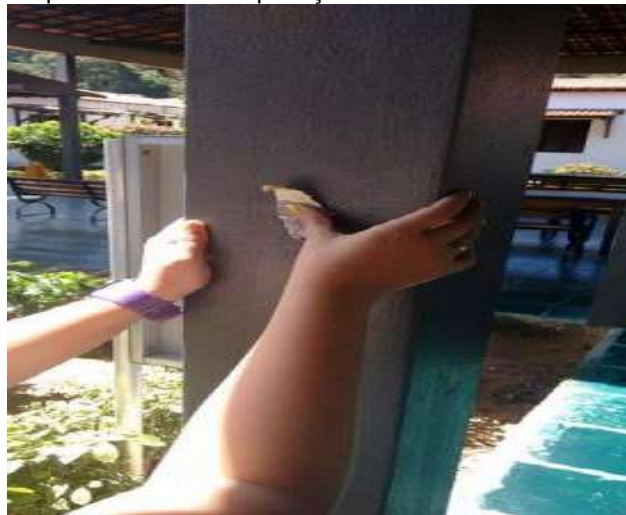
**Figura 25** – Lixamento dos pilares antes da aplicação do esclerômetro.

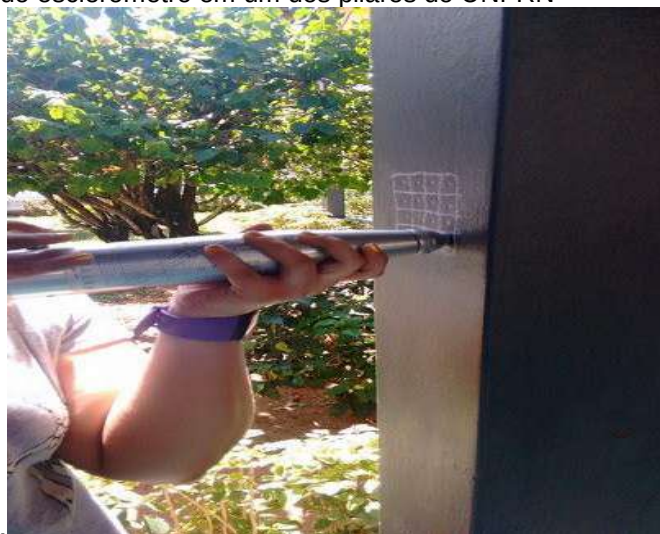
**Figura 26** – Aplicação do esclerômetro em um dos pilares do UNI-RN

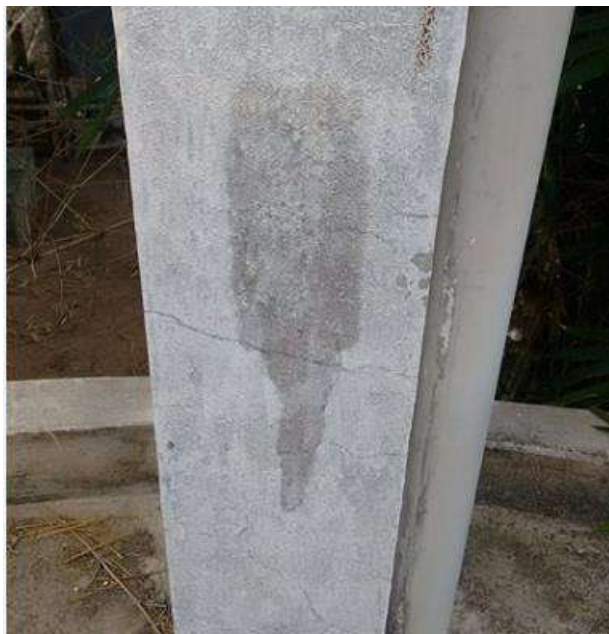
**Figura 31** – Aplicação de Fenolftaleína no pilar.

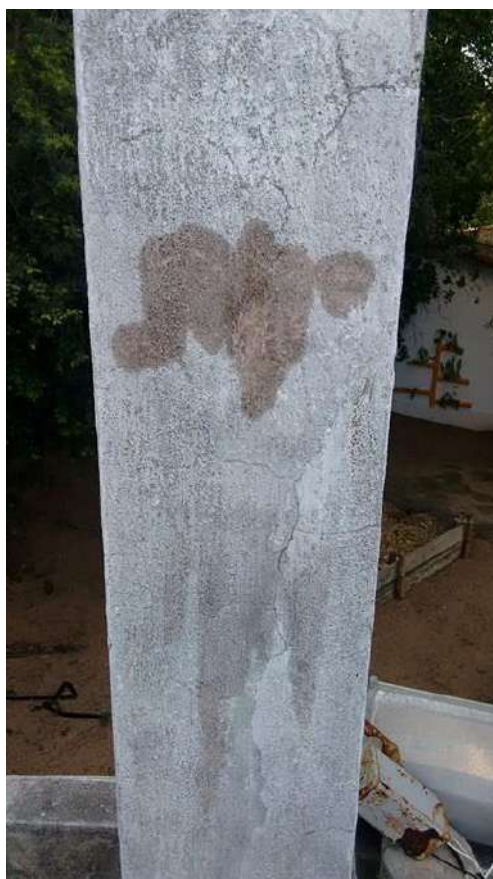
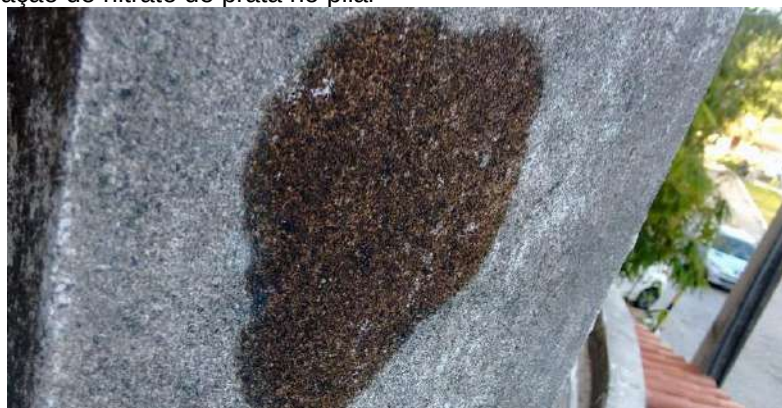
**Figura 33** – Aplicação de nitrato de prata no pilar

**Figura 34** – Aplicação de nitrato de prata no pilar

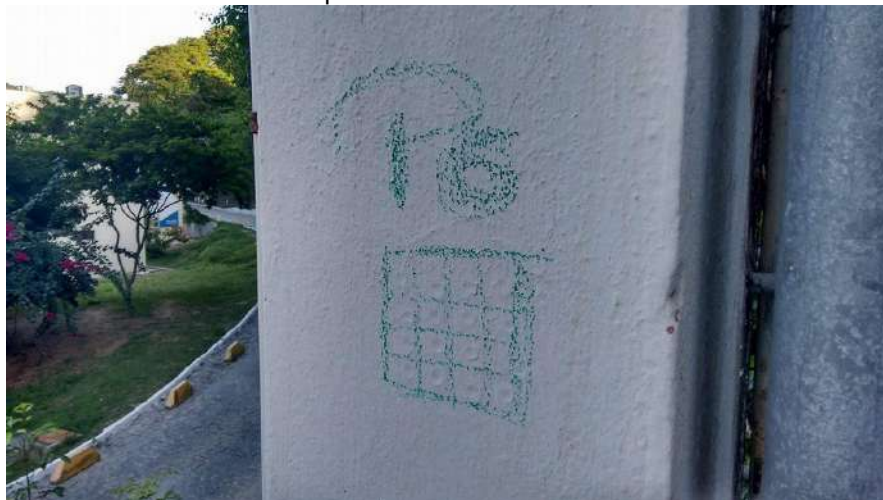
**Figura 35** – Ensaio de esclerometria no pilar 6

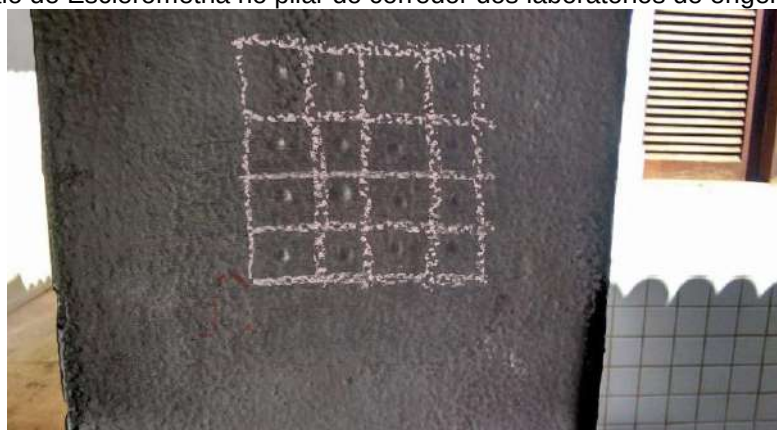
**Figura 37** – Ensaio de Esclerometria no pilar do corredor dos laboratórios de engenharia do UNI-RN.
