**AVALIAÇÃO DA AÇÃO DO FOGO EM CONCRETOS REFORÇADOS POR  
MANTA DE FIBRA DE CARBONO COM A UTILIZAÇÃO DE PROTEÇÕES  
PASSIVAS**

Trabalho de Conclusão de Curso de Engenharia Civil apresentado ao Centro Universitário do Rio Grande do Norte (UNI-RN) como requisito final para a obtenção do título de Bacharel em Engenharia Civil.

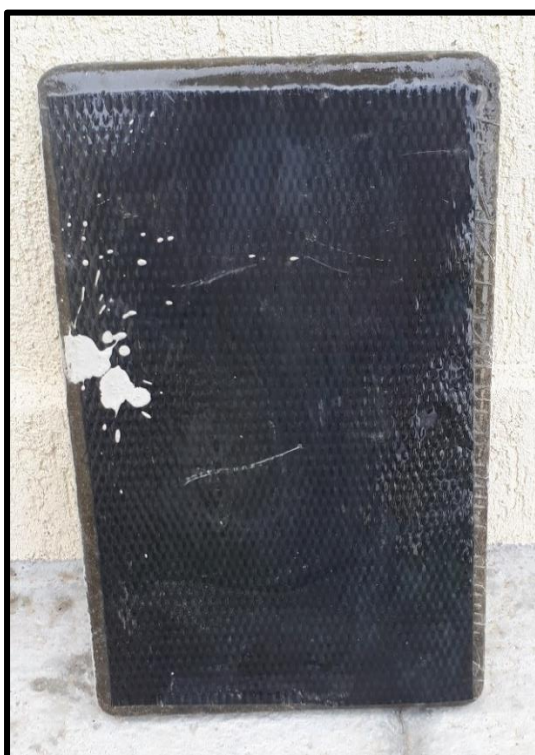
**Figura 2** – Placa de concreto reforçado com manta de fibra de carbono (MFC)

Para a realização dessa pesquisa foram feitas revisões bibliográficas de livros, artigos científicos e teses de doutorado sobre a utilização de proteção passiva nas estruturas reforçadas por manta de fibra de carbono. Para o estudo prático dessa pesquisa foram feitas sete placas de concreto e em seguida aplicado a manta de fibra de carbono da Clever Reinforcement Company com resistência a tração de  $3800 \text{ N/mm}^2$ , seguido a sequência para o reforço, primeiro foi aplicado uma camada de primer para regularizar a superfície, depois uma camada de epóxi, que serve como elemento de união da manta de fibra de carbono com a placa de concreto, em seguida foi aplicado a manta de fibra de carbono e assim finalizado com outra camada de epóxi garantindo o reforço estrutural, conforme a Figura 2 e Figura 14.

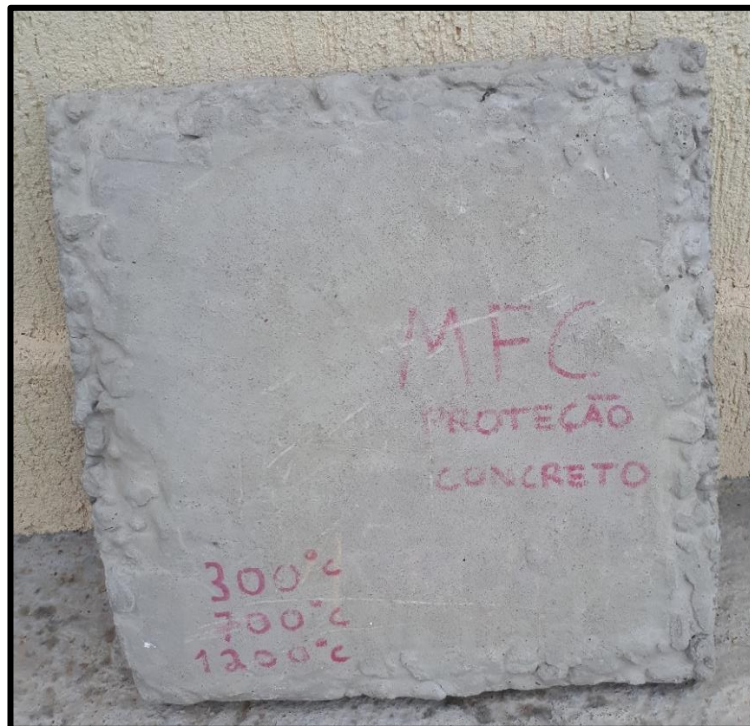
**Figura 3** – Placa de concreto reforçado com MFC com concreto como proteção passiva

Após a confecção das placas reforçadas, foram aplicados a cada placa uma camada de 3,0 cm de espessura de um tipo de material que terá a função de proteger passivamente o reforço, sendo estes materiais:

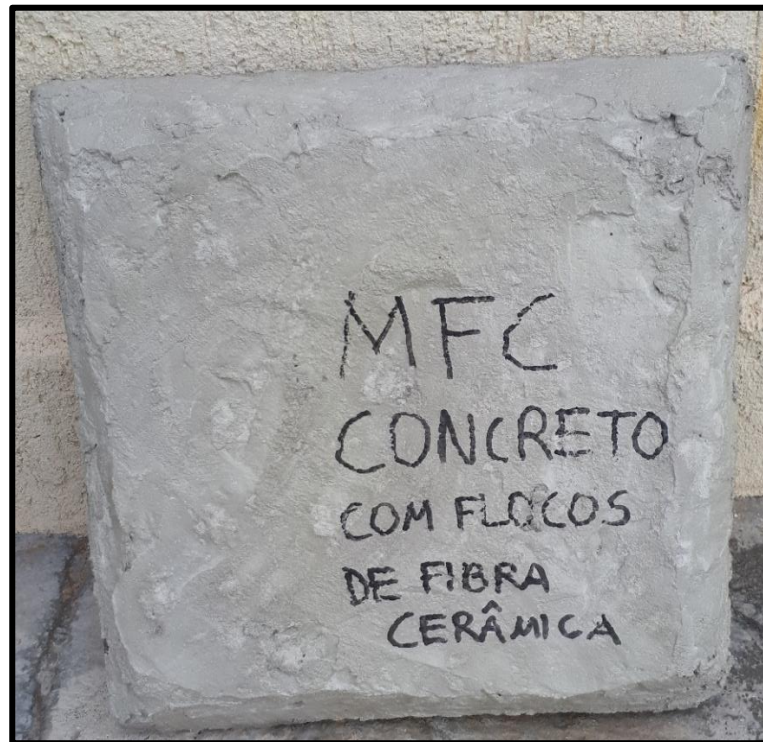
**Figura 4** – Placa de concreto reforçado com MFC com concreto com floco de fibra de cerâmica como proteção passiva

- 2) Concreto convencional, traço 1:2:3, fator a/c de 0,6, com flocos de fibra de cerâmica HT 1482°C da REFRATIL Refratários, com densidade de 96 kg/m<sup>3</sup>. (Figura 4);
- 3) Argamassa comum, traço 1:3, fator a/c de 0,6 (Figura 5);
- 4) Argamassa comum, traço 1:3, fator a/c de 0,6, com flocos de fibra de cerâmica HT 1482°C da REFRATIL Refratários, com densidade de 96 kg/m<sup>3</sup>. (Figura 6);
- 5) Manta de fibra de cerâmica HT 1482°C da REFRATIL Refratários, com densidade de 64 kg/m<sup>3</sup> (Figura 7);
- 6) Gesso (Figura 8).

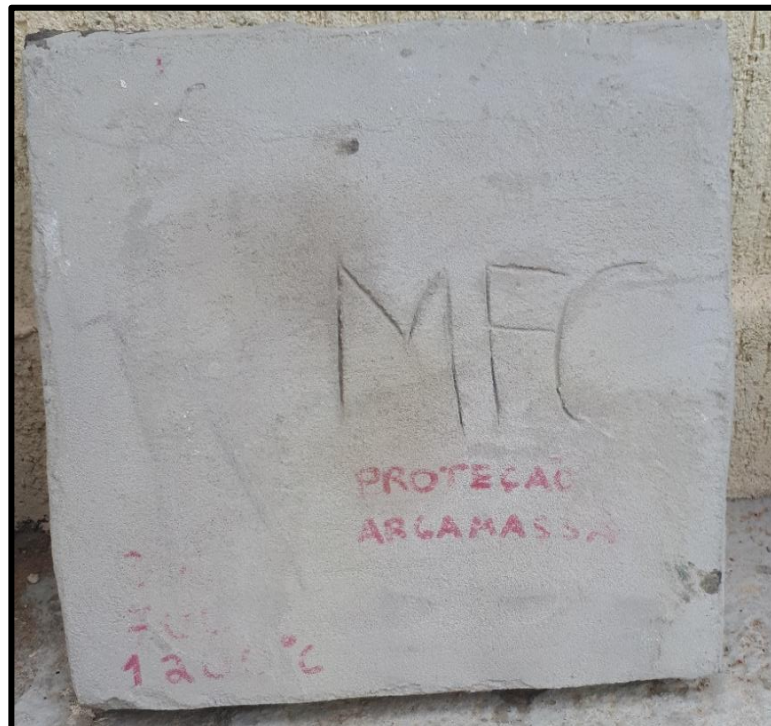
**Figura 5** – Placa de concreto reforçado com MFC com argamassa como proteção passiva

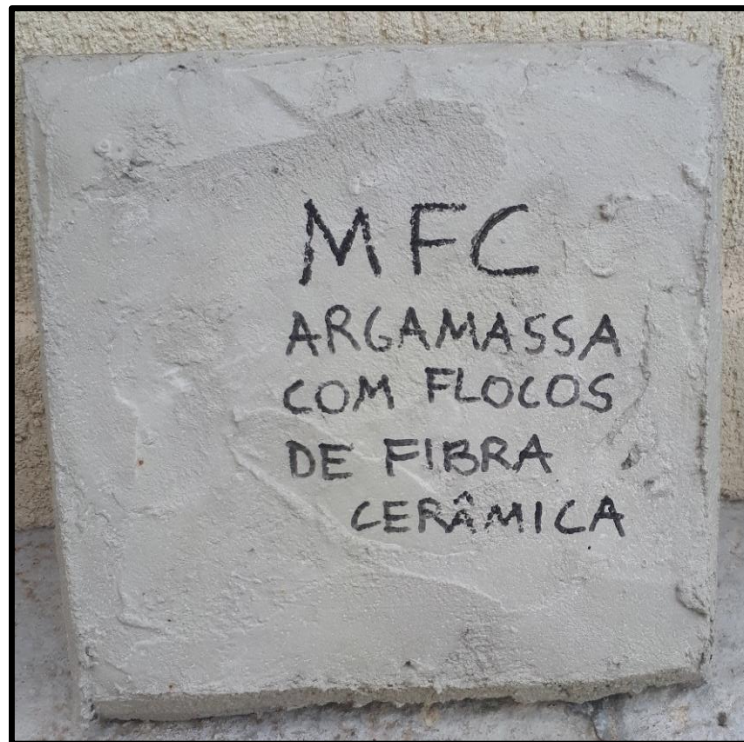
**Figura 6** – Placa de concreto reforçado com MFC com argamassa com floco de cerâmica como proteção passiva

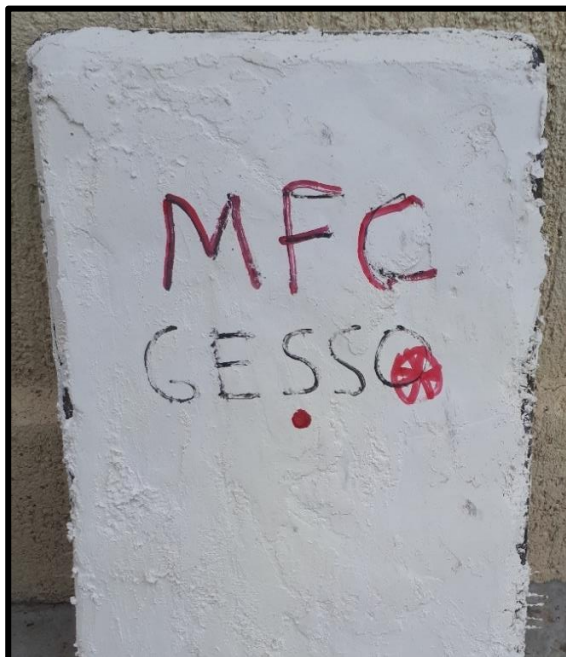
**Figura 8** – Placa de concreto reforçado com MFC com gesso como proteção passiva

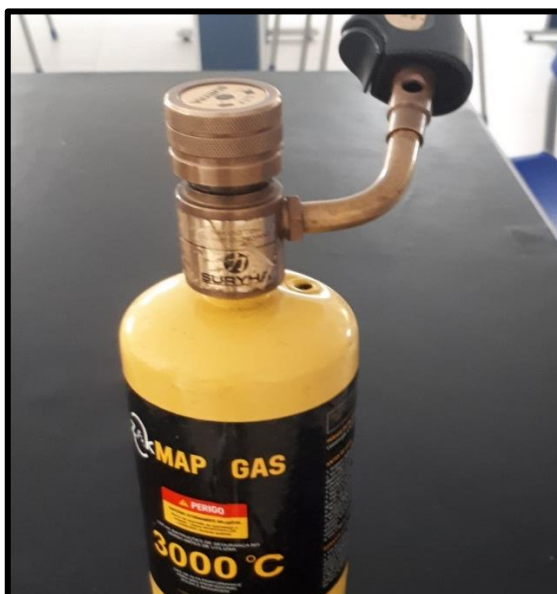
**Figura 9** – Maçarico utilizado na pesquisa

Com o fim da confecção das placas, foi utilizado um maçarico, para realizar o ensaio com fogo simulando um incêndio (Figura 9), com cilindro de gás MAPP (*Methylacetylene-Propadiene Propane*), no qual a temperatura da chama pode chegar aos 3000°C, segundo fabricantes como a Bernzomatic (2019). As placas foram submetidas a chama com distância padronizada de 3,0 cm e com um tempo de aplicação de 2 minutos para cada placa.

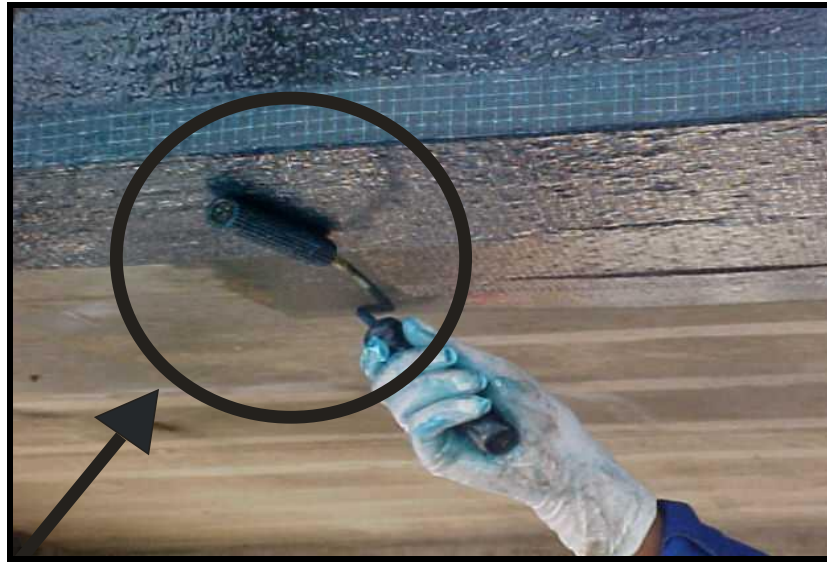
**Figura 10** – Aplicação do primer epoxídico em reforço estrutural da laje

De acordo com Pereira (2012), os imprimadores primários são utilizados com o objetivo de penetrar no substrato de concreto para permitir, através de seu adesivo específico, a construção de uma ponte de aderência para a resina de saturação ou para outros adesivos a serem aplicados posteriormente, conforme Figura 10. A proporção da mistura dos dois componentes epóxis (um catalisador) A e B varia de acordo com o fabricante.

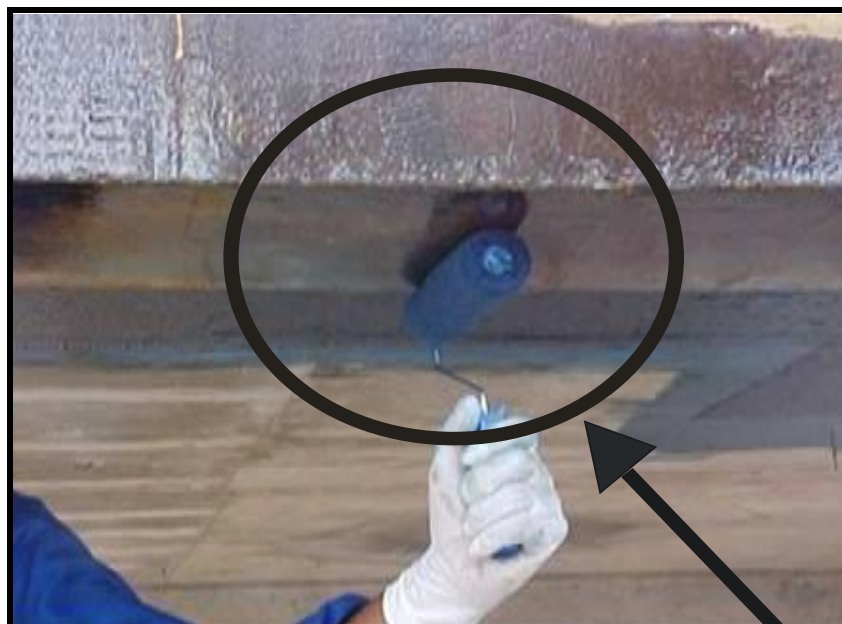
**Figura 11** – Aplicação do regularizador de superfície em reforço estrutural de viga

Segundo Machado (2012), os regularizadores de superfície são utilizados para o preenchimento de vazios e correção de imperfeições superficiais visando propiciar uma superfície lisa e desempenada sobre a qual o sistema compósito será colado, conforme a Figura 11. Esse produto pode ter uma espessura máxima recomendada de 3,0 mm e a sua proporção de mistura depende do fabricante.

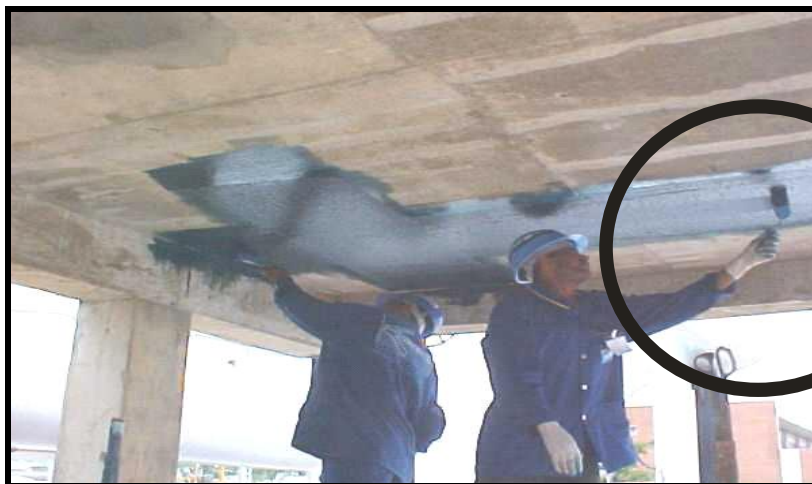
**Figura 12** – Aplicação da resina epóxi estruturante em reforço estrutural da laje

- a) Deformação de ruptura compatível com as deformações das armaduras existentes;
- b) Manutenção da estabilidade diante da atuação de agentes químicos;
- c) Suficiente capacidade de aderência às fibras do sistema;
- d) Módulo de elasticidade da ordem de 2.000 MPa;
- e) A relação da mistura varia de acordo com o fabricante.

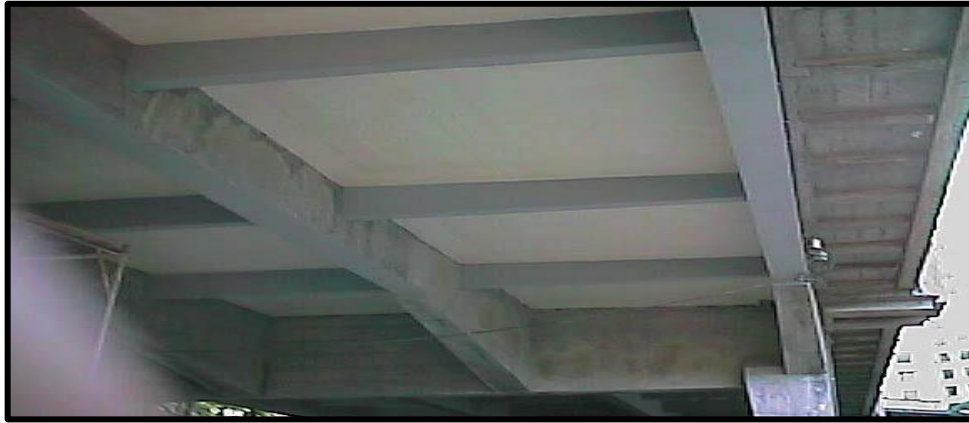
**Figura 13** – Revestimento protetor em reforço estrutural de vigas de uma ponte

Esses revestimentos protetores são aplicados na face exterior do sistema curado dos compósitos, conforme ilustrado na Figura 13. (Machado, 2012)

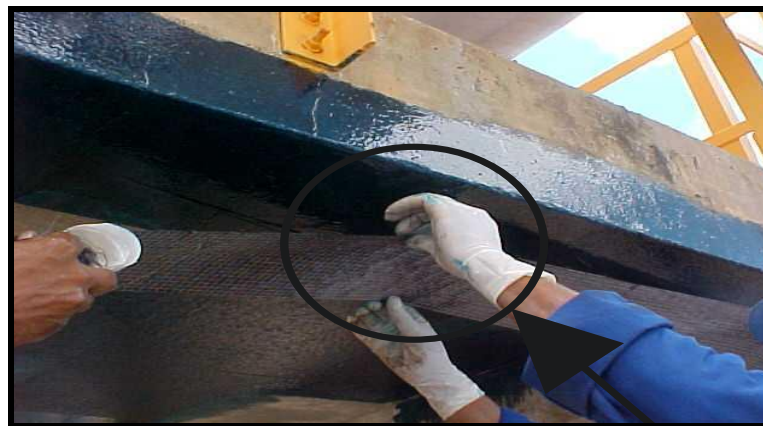
**Figura 15** – Aplicação de reforço estrutural através de manta de fibra de carbono em viga

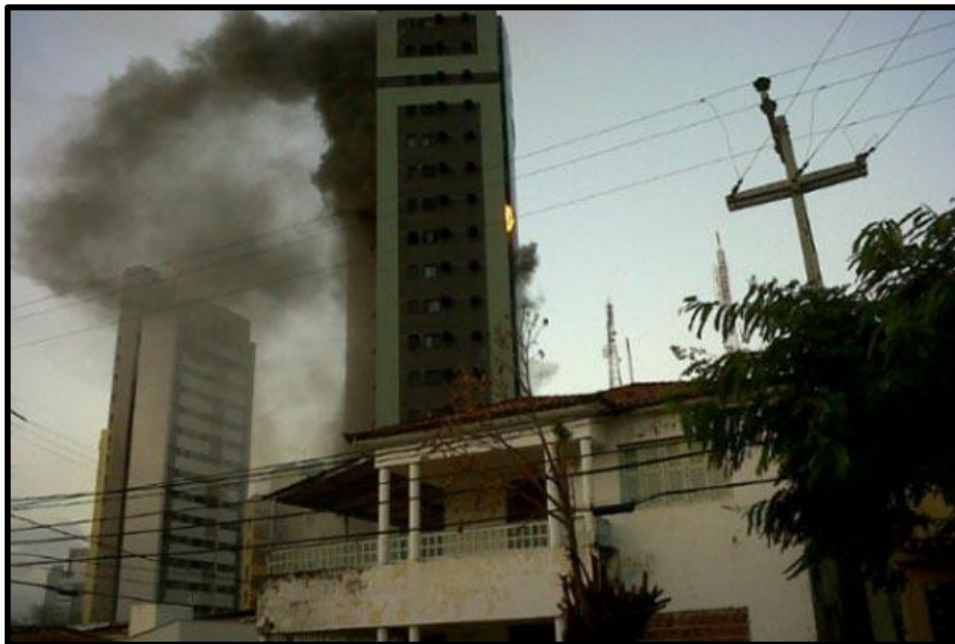
**Figura 17** – Incêndio em prédio no Tirol em Natal, RN

No incêndio (Figura 17) a ação térmica é descrita por meio dos fluxos de calor convectivo e radiativo promovidos pelos gases quentes e as chamas do compartimento, e por meio do fluxo de calor condutivo no interior da massa de concreto, transmitindo o calor molécula a molécula no interior da peça de concreto. O efeito da ação térmica tem por consequência o aumento da temperatura do elemento estrutural. (Costa; Silva, 2002)

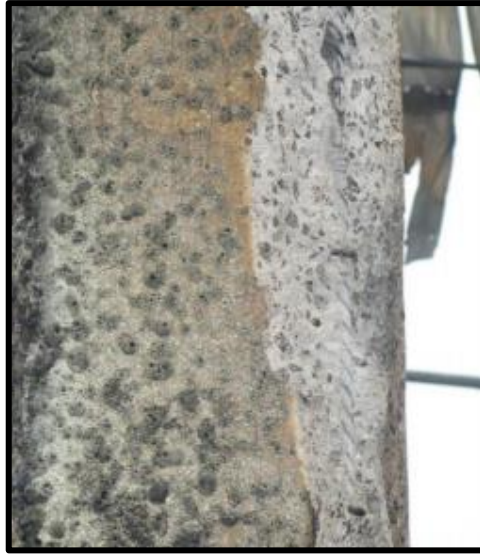
**Figura 19** – Estrutura de concreto armado com reação de *pop outs*

Os concretos compostos por agregados ricos em sílica (granitos, arenitos, gnaisses e alguns xistos) sofrem *pop outs* (pipocamentos), que são *spalling* de pequenas proporções. Esses estalos com pequenos estilhaçamentos de material são consequentes de expansão térmica súbita que os agregados silicosos sofrem, próximos a 573 °C: os cristais de quartzo- $\alpha$  transformam-se em quartzo- $\beta$ . Essa mudança de fase é seguida de uma expansão da ordem de 0,85% (SILVA; SÁ, 2013).

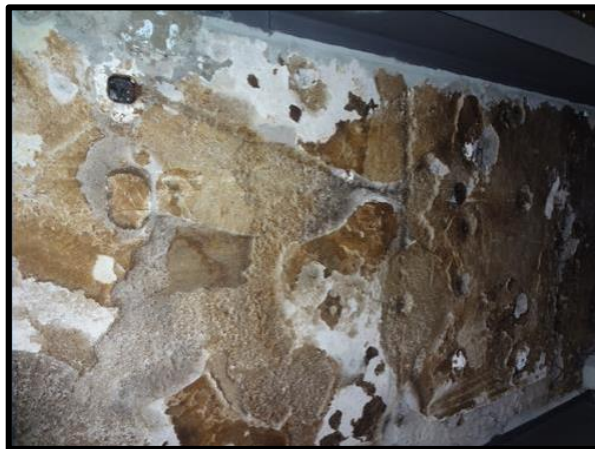
**Figura 21** – Estrutura de concreto armado com reação de *sloughing*

Os gradientes térmicos formados ao longo da seção dos elementos estruturais, também contribuem na degradação do concreto armado endurecido submetido a altas temperaturas. A diferença entre a temperatura de várias camadas internas e a superfície do concreto produzem tensões térmicas, cuja intensidade pode superar a resistência à tração da matriz. Há formação de fissuras na zona de transição e as camadas de concreto dos elementos estruturais tendem a se separar. Se a taxa de aquecimento for muito alta há *sloughing*, destacamento de grande extensão do cobrimento sem estilhaçamento violento, (Figura 21) de grande magnitude nos primeiros estágios do incêndio. (PEREIRA, 2012).

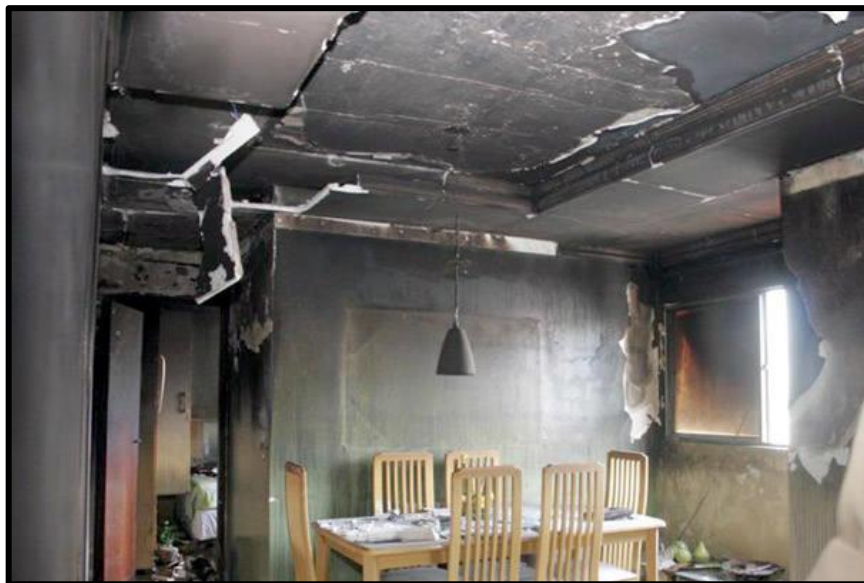
**Figura 22** – Vista de caso de incêndio em apartamento em Natal, RN

Seguem abaixo (Figuras 22 e 23), exemplos de incêndios ocorridos em estruturas de concreto armado:

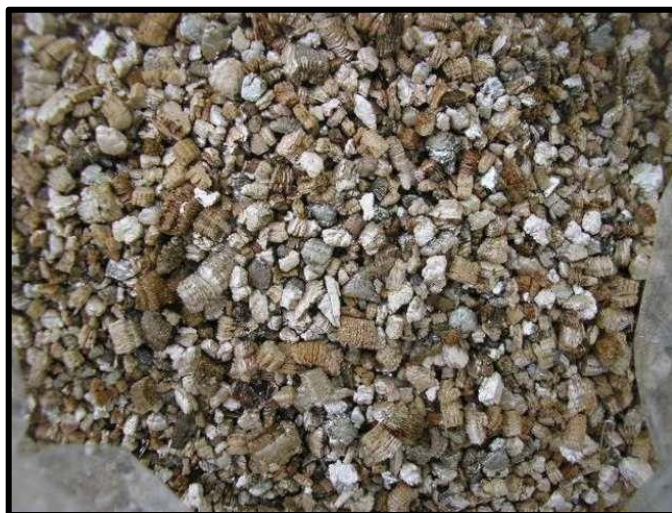
**Figura 24 – Vermiculita expandida**

A vermiculita (Figura 24), isolante térmico não refratário, é um produto industrializado de origem mineral inorgânico semelhante à mica expandida formada por silicatos hidratados de alumínio e magnésio que com ação do fogo a água presente em suas lâminas, se transforma em vapor fazendo com que as partículas explodam e se transformem em flocos sanfonados ou expandidos. Esta expansão acontece na temperatura de 800°C, aumentando em até quinze vezes o seu volume original. Cada floco expandido aprisiona células de ar inerte, conferindo a isolação térmica necessária para proteção do material. Ela geralmente é aplicada como painéis (placas), na forma pastosa e líquida, tendo uma temperatura de fusão de 1300°C, sendo praticamente incombustível (LIMA, 2001).

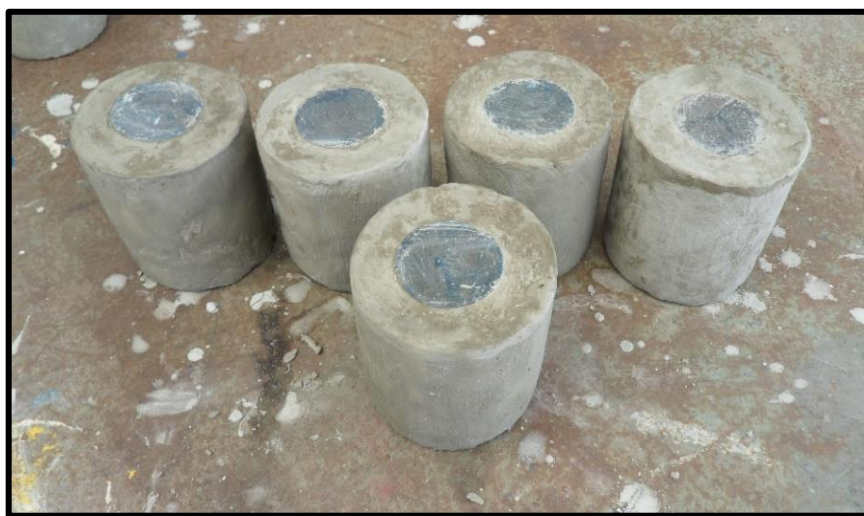
**Figura 25** – Corpo de prova reforçado por MFC com a proteção passiva de concreto projetado vermiculítico

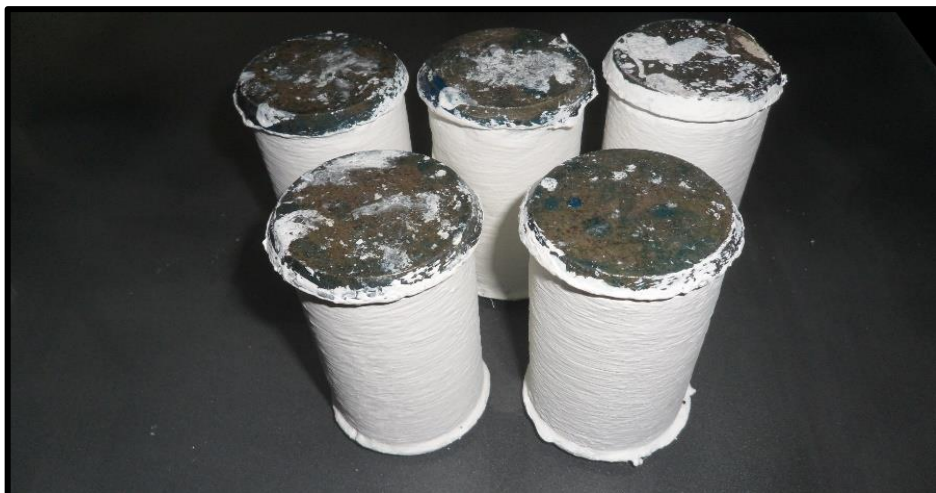
**Figura 28** – Corpo de prova reforçado por MFC com a proteção passiva de pintura intumescente

Pereira (2012) em sua pesquisa realizou um ensaio aonde ele confeccionou corpos de prova cilíndricos, fez o reforço estrutural com manta de fibra de carbono, e em seguida aplicou uma camada de pintura intumescente como protetor passivo (Figura 28), esses corpos de provas foram colocados em um forno (Figura 29), a temperatura de 1200°C, e após esse ensaio ele constatou que a pintura intumescente saiu completamente do sistema não protegendo o reforço estrutural com manta de fibra de carbono podendo e assim não podendo atuar como protetor passivo.

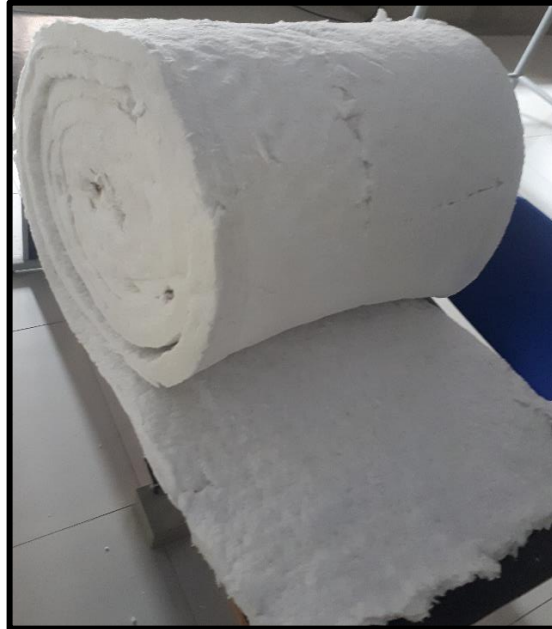
**Figura 30** – Manta de fibra cerâmica 1400°C HT

Outros materiais que foram analisados nesta pesquisa são a manta de fibra cerâmica (Figura 30) e o concreto com flocos de fibra cerâmica, ambos isolantes térmicos. As lãs ou mantas cerâmicas, são produzidas a partir da fusão a 2.400°C de grãos de alumina e de quartzo, das quais se gera filamentos que recebem sopro de ar para uma maior formação de fibras final, processo denominado “Radial Blowing” (Sopro Radial) tendo como características principais (Figura 31) a baixa densidade, uma alta capacidade de armazenar calor, a baixa condutividade térmica, uma baixa retração a altas temperaturas e uma excelente resistência ao choque térmico. Eles são produzidos por alumina, zircônia e sílica de alta pureza, apresentando uma temperatura de fusão de 1400°C (PINTO JUNIOR, 2010).

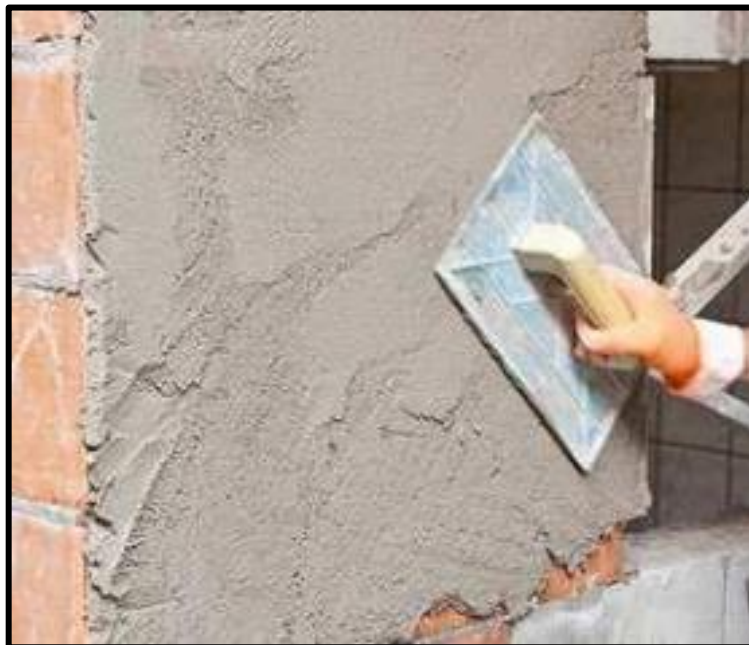
**Figura 36** – Argamassa sendo aplicada

A argamassa (Figura 36) segundo Silva (2006), pode ser conceituada como um material complexo, constituído essencialmente de materiais inertes de baixa granulometria, agregados miúdos, e de uma pasta com propriedades aglomerantes, composta por minerais e água, materiais ativos, podendo ser composto, ainda, por produtos especiais, denominados aditivos.

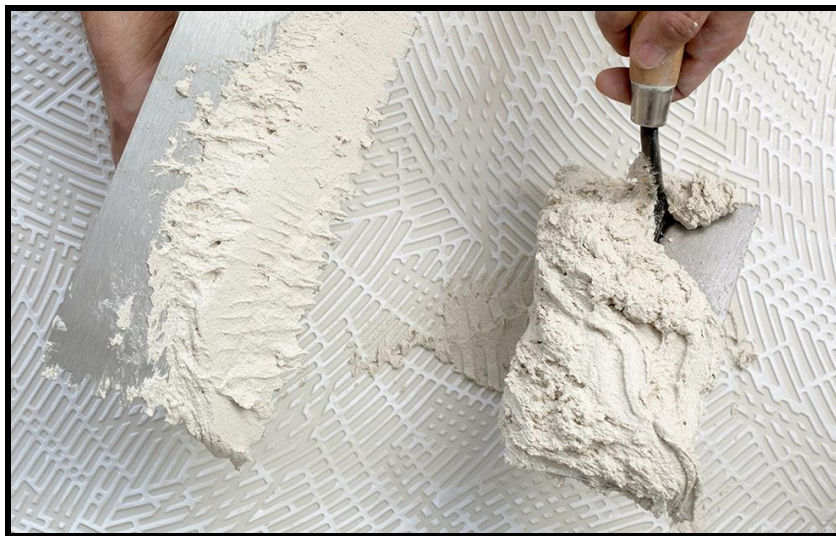
**Figura 37 – Gesso sendo aplicado**

O gesso (Figura 37), que encontra usos sob a forma de pasta de revestimento e decorações de interiores, é um aglomerante aéreo. Para a sua confecção se utiliza-se uma única matéria-prima que é a gipsita (sulfato de cálcio dihidratado,  $\text{CaSO}_4 \cdot 2\text{H}_2\text{O}$ ). Ela é bastante utilizada pela indústria da construção, tanto para a incorporação ao cimento tendo a função de retardador de pega quanto para a fabricação de gesso. Ao ser calcinada em temperatura adequada e moída em forma de pó, o sulfato de cálcio dihidratado se transforma em sulfato de cálcio hemidratado ( $\text{CaSO}_4 \cdot 0,5\text{H}_2\text{O}$ ), pela perda de água de cristalização, devido à perda de água de cristalização, obtendo-se o material usualmente conhecido como gesso (LIMA; SILVA FILHO, 2001).

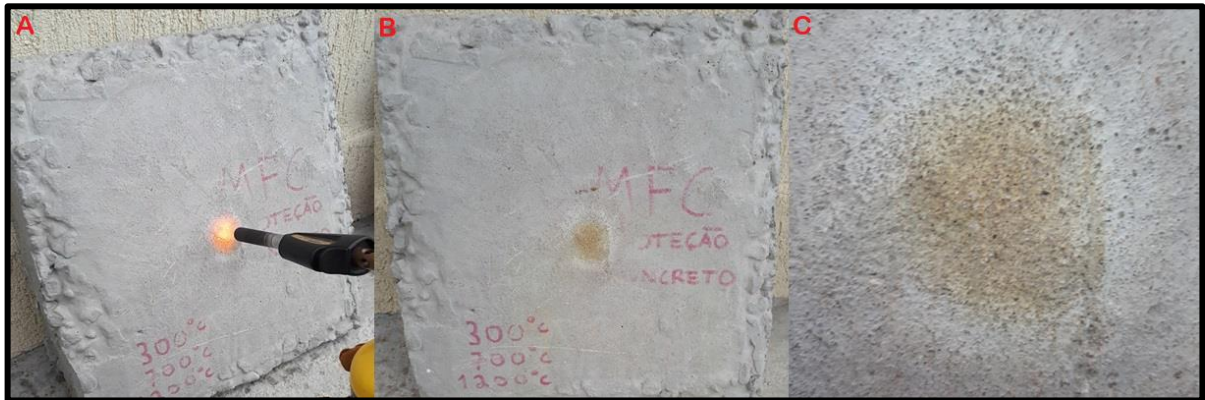
**Figura 42** – Placa de concreto reforçado com MFC com concreto como proteção passiva

Legenda: A – Início do ensaio; B – depois do ensaio; C – Imagem amplificada do resultado do ensaio.

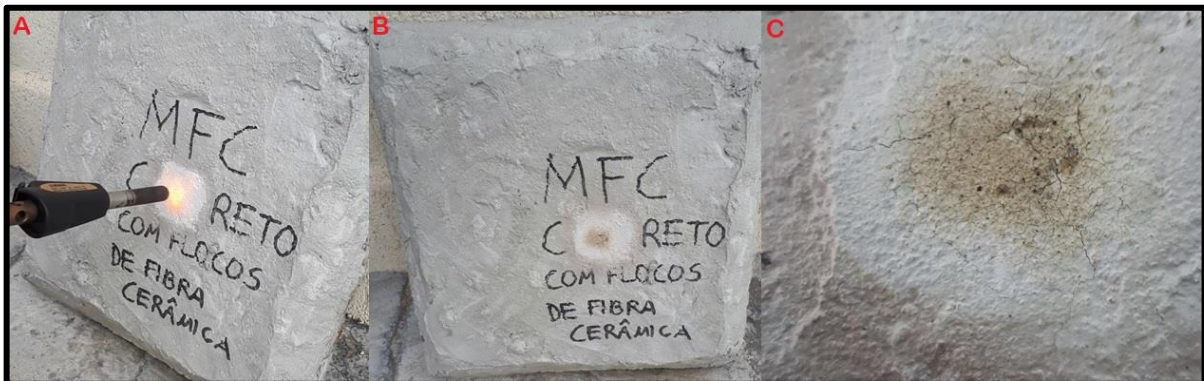
**Figura 43** – Placa de concreto reforçado com MFC com concreto com floco de fibra de cerâmica como proteção passiva durante e pós ensaio

Legenda: A – Início do ensaio; B – depois do ensaio; C – Imagem amplificada do resultado do ensaio.

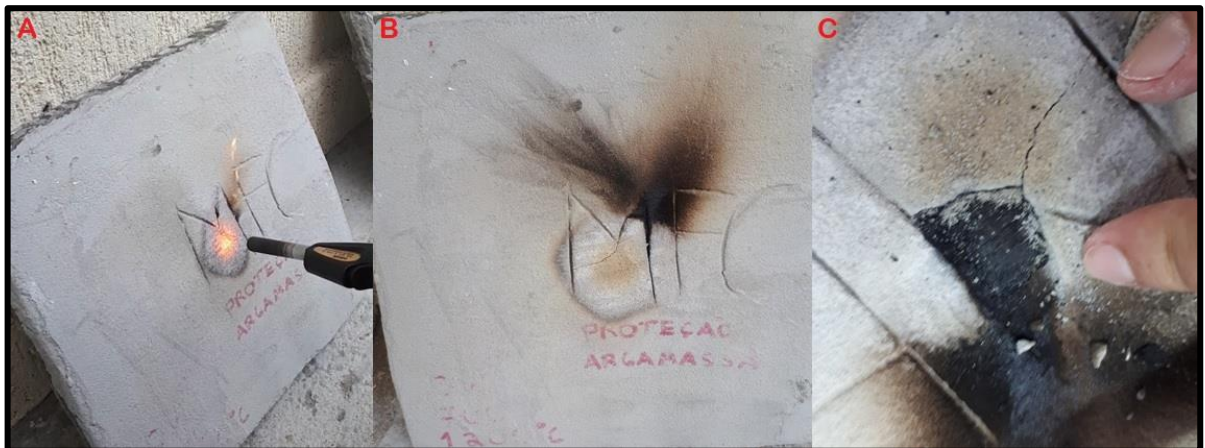
**Figura 44** – Placa de concreto reforçado com MFC com argamassa como proteção passiva

**Legenda:** A – Início do ensaio; B – depois do ensaio; C – Imagem amplificada do resultado do ensaio.

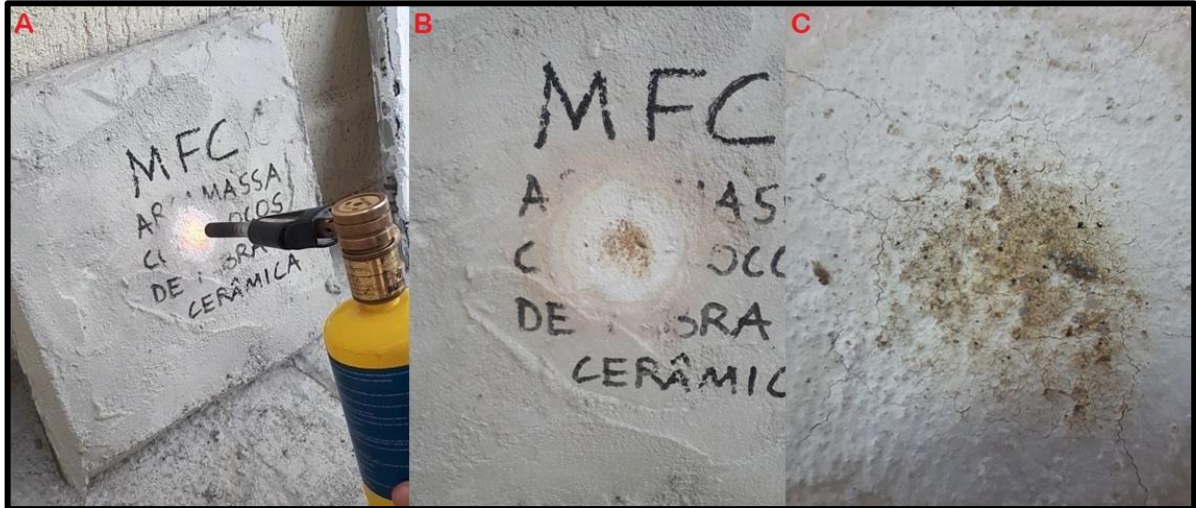
**Figura 45** – Placa de concreto reforçado com MFC com argamassa com floco de cerâmica como proteção passiva durante e pós ensaio

**Legenda:** A – Início do ensaio; B – depois do ensaio; C – Imagem amplificada do resultado do ensaio.

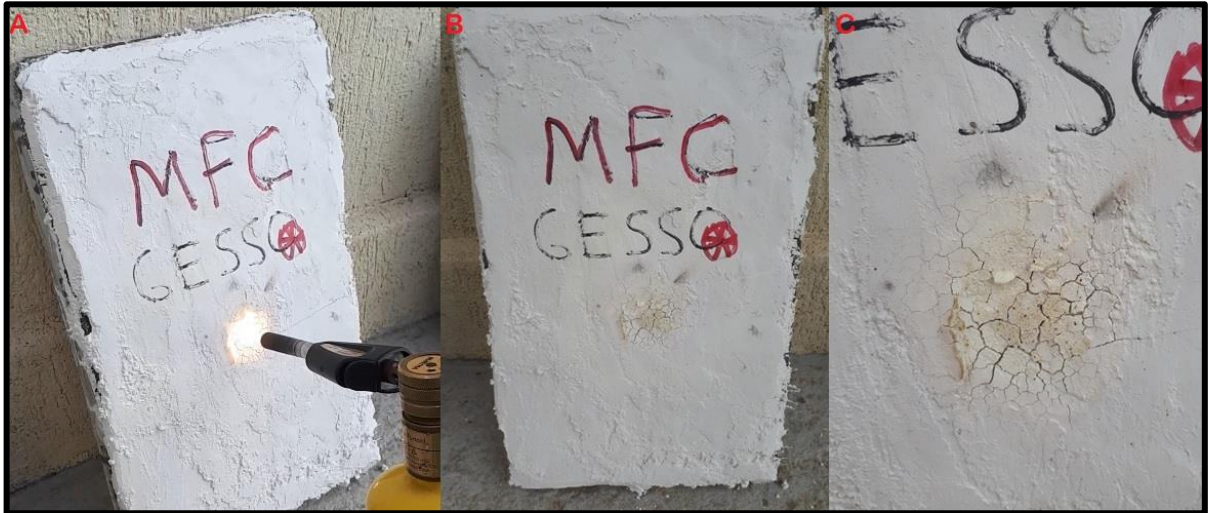
**Figura 47** – Placa de concreto reforçado com MFC com gesso como proteção passiva

Legenda: A – Início do ensaio; B – depois do ensaio; C – Imagem ampliada do resultado do ensaio.

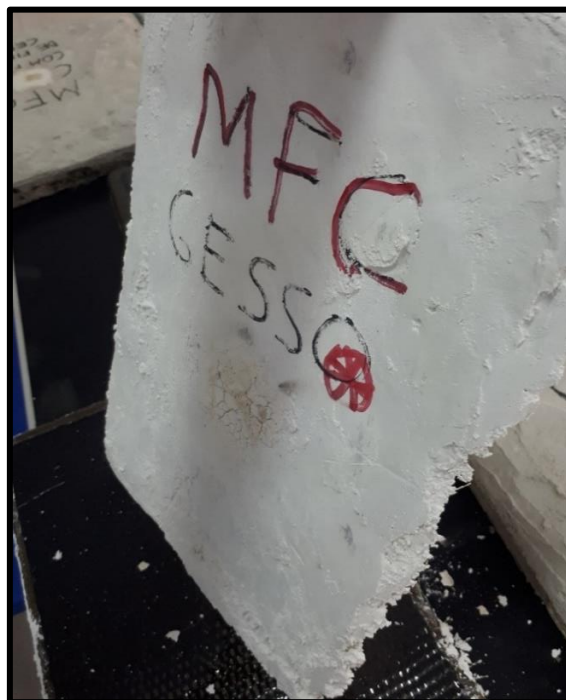
**Figura 48** – Desprendimento do gesso da placa de concreto reforçado com MFC pós ensaio
