LIGA DE ENSINO DO RIO GRANDE DO NORTE  
CENTRO UNIVERSITÁRIO DO RIO GRANDE DO NORTE  
ENGENHARIA CIVIL

**METODOLOGIAS EXECUTIVAS DE RECUPERAÇÃO DE ESTRUTURAS DE  
CONCRETO ARMADO – ESTUDO DE CASO DO HOTEL ESCOLA SENAC  
BARREIRA ROXA.**

Trabalho de Conclusão de Curso de Engenharia Civil apresentado ao Centro Universitário do Rio Grande do Norte (UNI-RN) como requisito final para obtenção do título de Bacharel em Engenharia Civil.

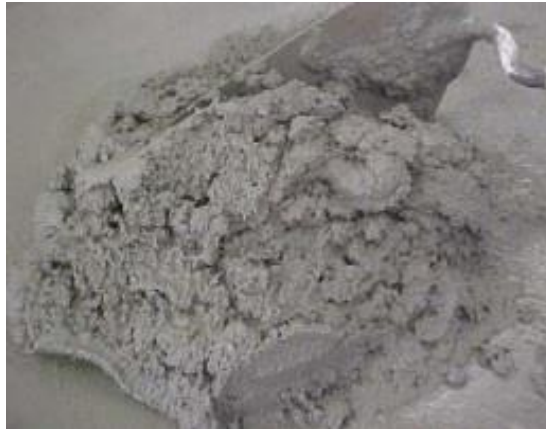
**Figura 2 – Pasta de cimento e água**

Esquemáticamente pode-se indicar que a pasta (figura 2), é o cimento misturado com a água, a argamassa (figura 3), é a pasta misturada com a areia, e o concreto (figura 4), é a argamassa misturada com a pedra ou brita, também chamado concreto simples (concreto sem armaduras) (BASTOS, 2006).

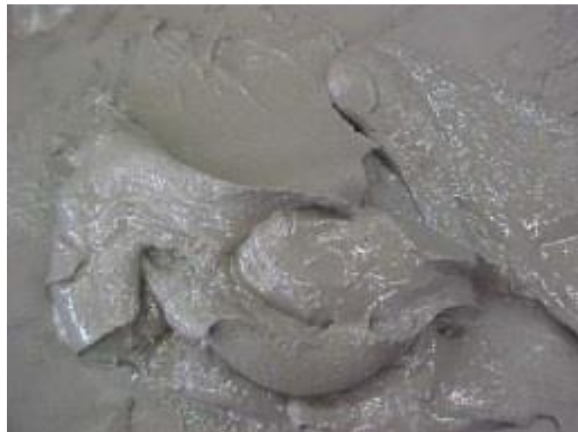
**Figura 3 – Pasta de cimento e água c/ areia**

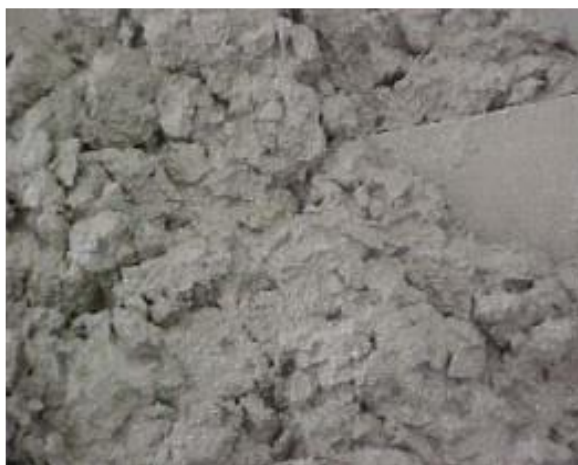
**Figura 4 – Concreto simples**

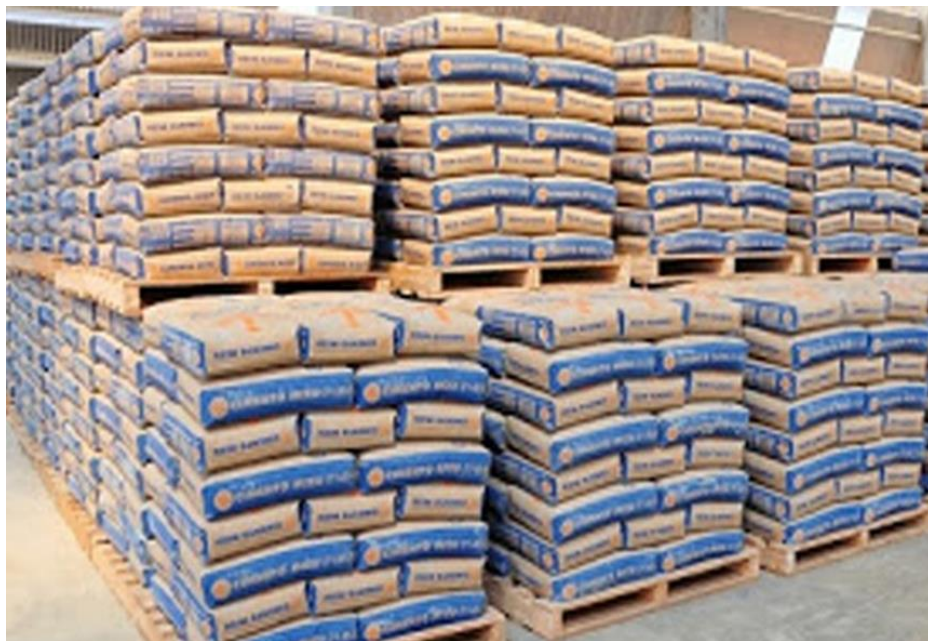
**Figura 5 – Armazenamento de sacos de cimento**

Como no exemplo da imagem abaixo da (Figura 5):

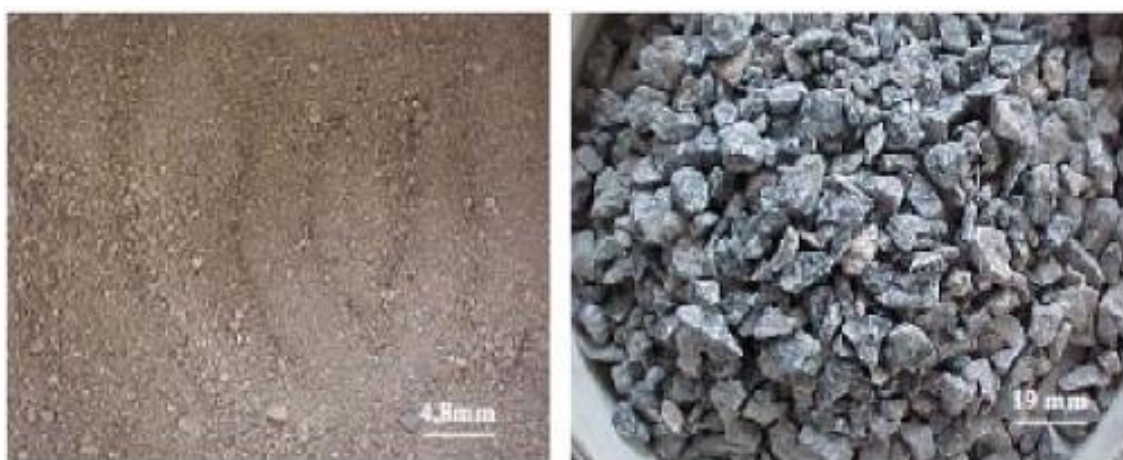
**Figura 6 – Agregados**

**Legenda:** miúdo (areia, esq.) e graúdo (brita, dir.).

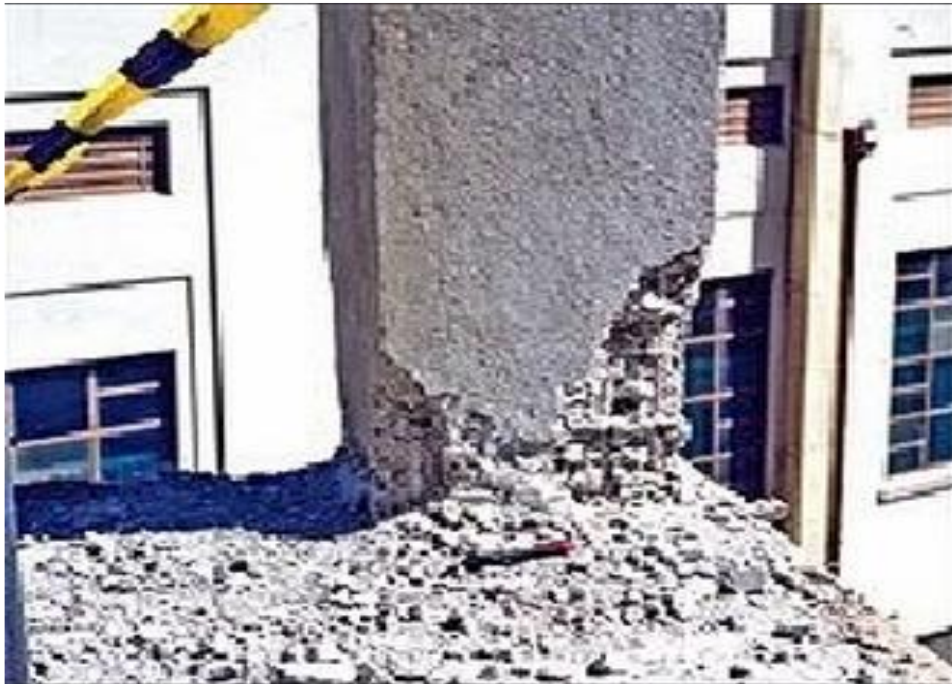
**Figura 10 – Falha na execução de pilar**

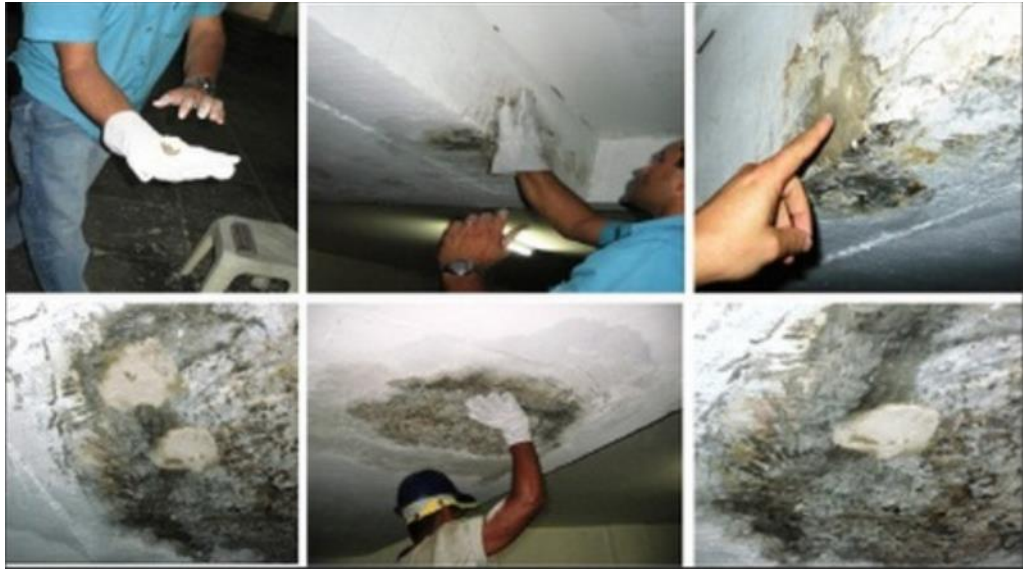
**Figura 11** – Variadas manifestações patológicas em estruturas de concreto armado

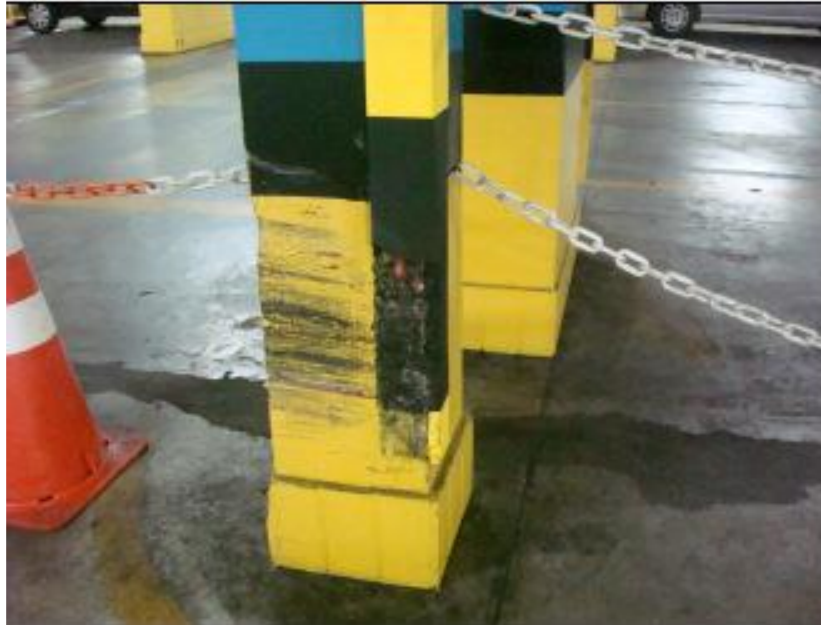
**Figura 14 – Proteção de borracha em pilares de garagem**

Segundo Souza e Ripper (1998), as causas desse tipo de deterioração são devidas às solicitações mecânicas sofridas pelas estruturas de concreto, tais como: choques e impactos (por veículos, por exemplo, figura 14), recalque diferencial nas fundações e acidentes imprevisíveis (inundações, grandes tempestades, explosões e abalos sísmicos). Além de diminuir a resistência da estrutura, facilitam a entrada de agentes agressivos danificadores, principalmente quando o concreto e a armadura ficam expostos devido ao impacto das solicitações. As estruturas normalmente afetadas são: guarda-corpos, guarda-rodas de viadutos, pilares de garagem e fundações.

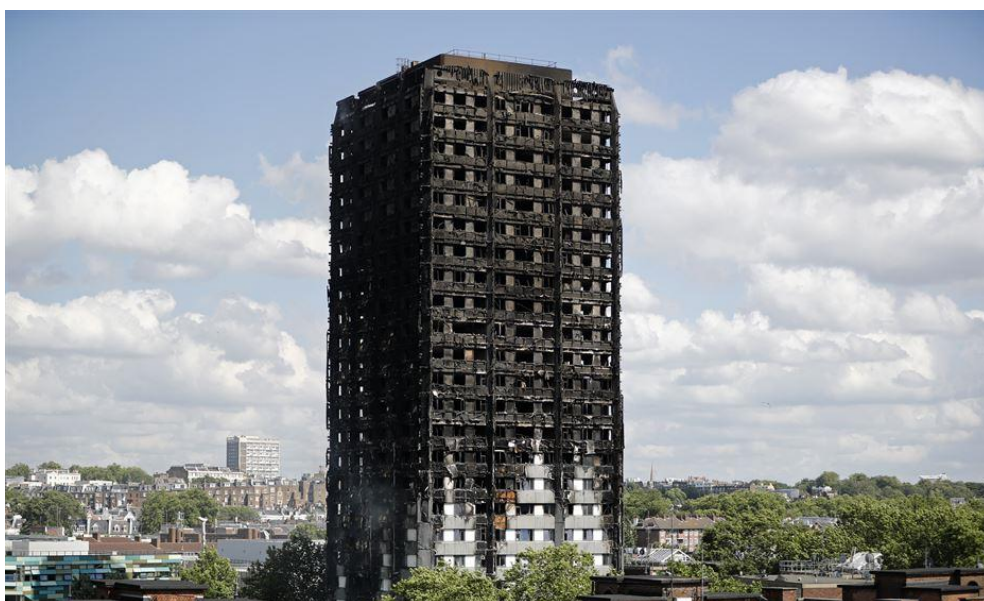
**Figura 16** – Ação destruidora do fogo em edifício de concreto armado

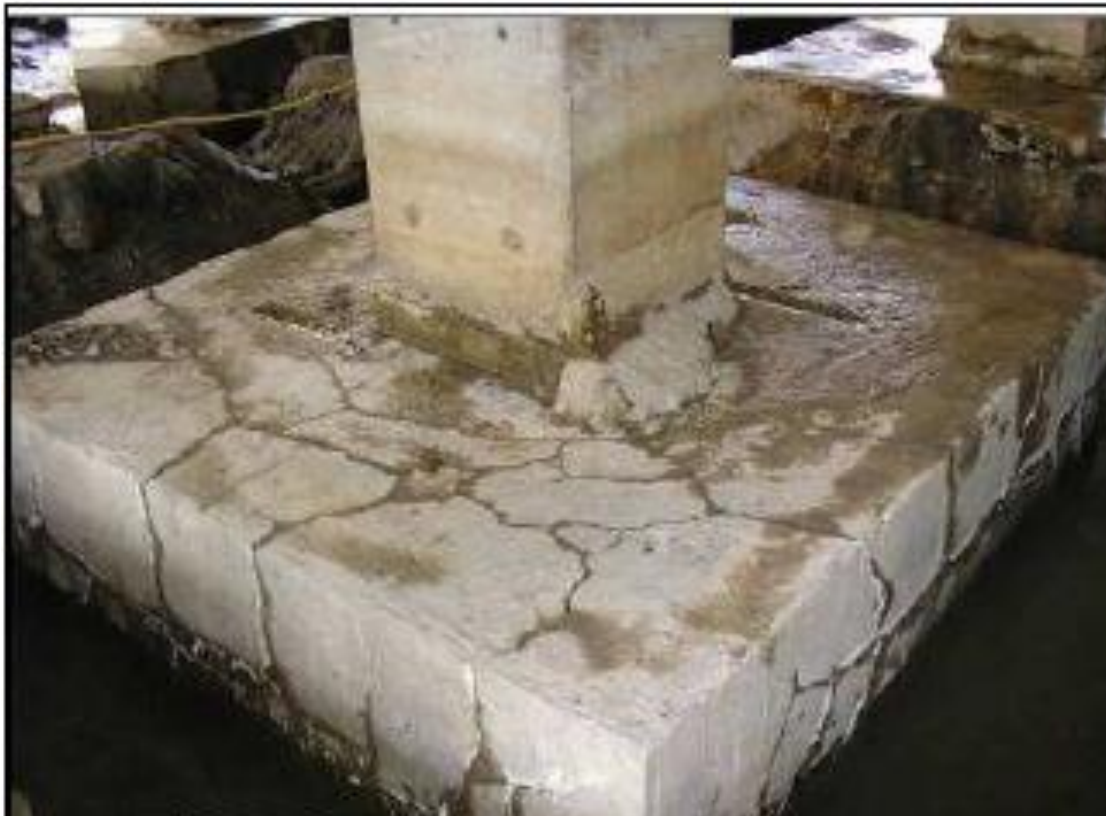
**Figura 20** – Reação álcali-agregado em blocos de fundação de edifícios em Recife-PE

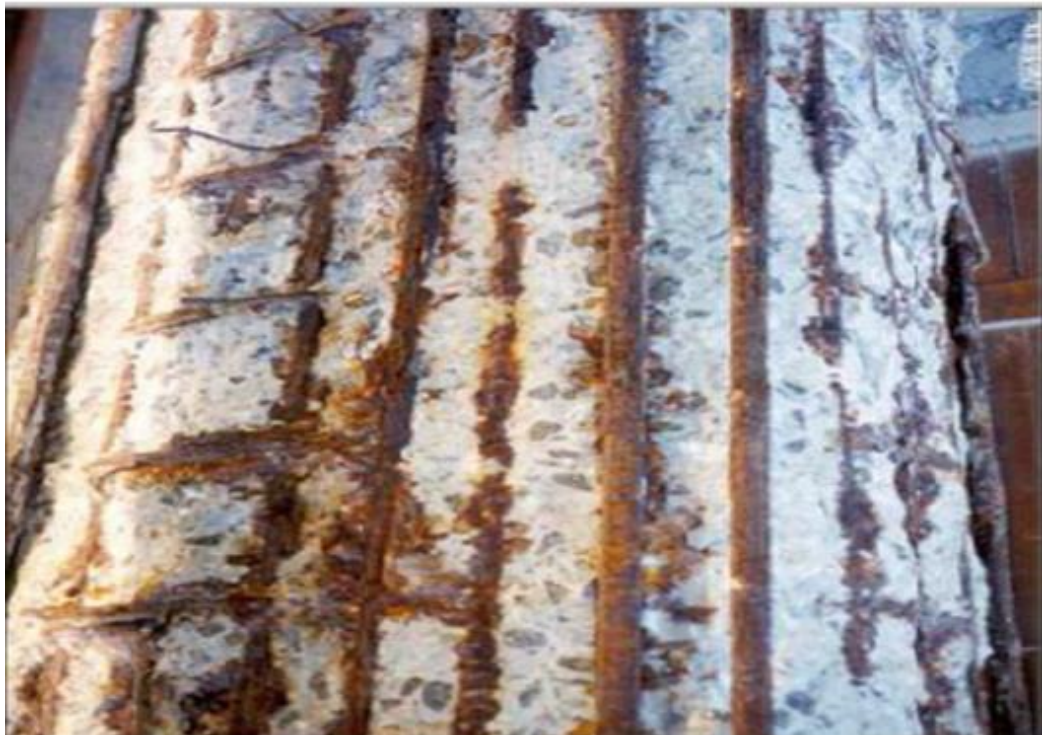
**Figura 21** – Deterioração por ataque da água do mar

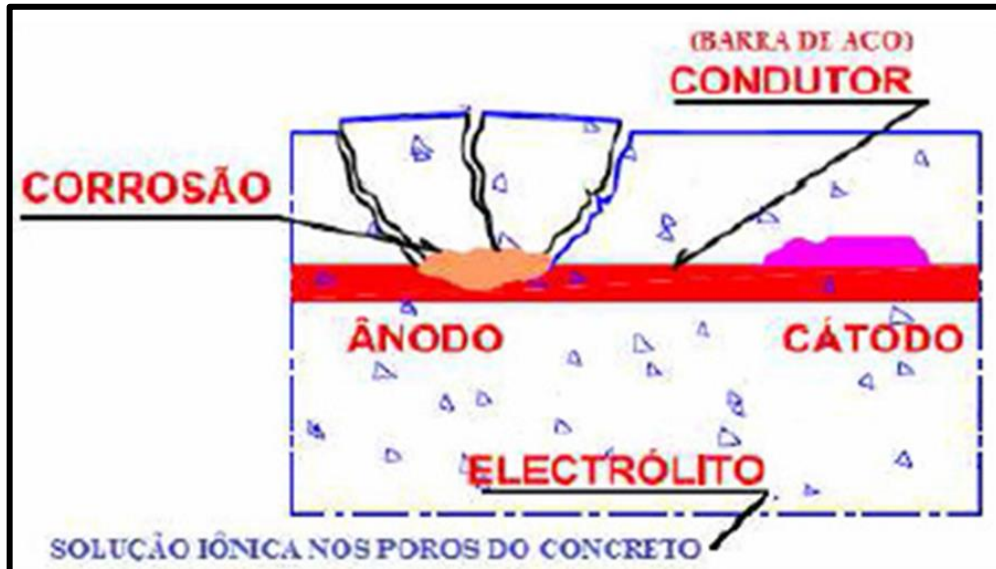
**Figura 23 – Lascamento e destacamento do concreto**

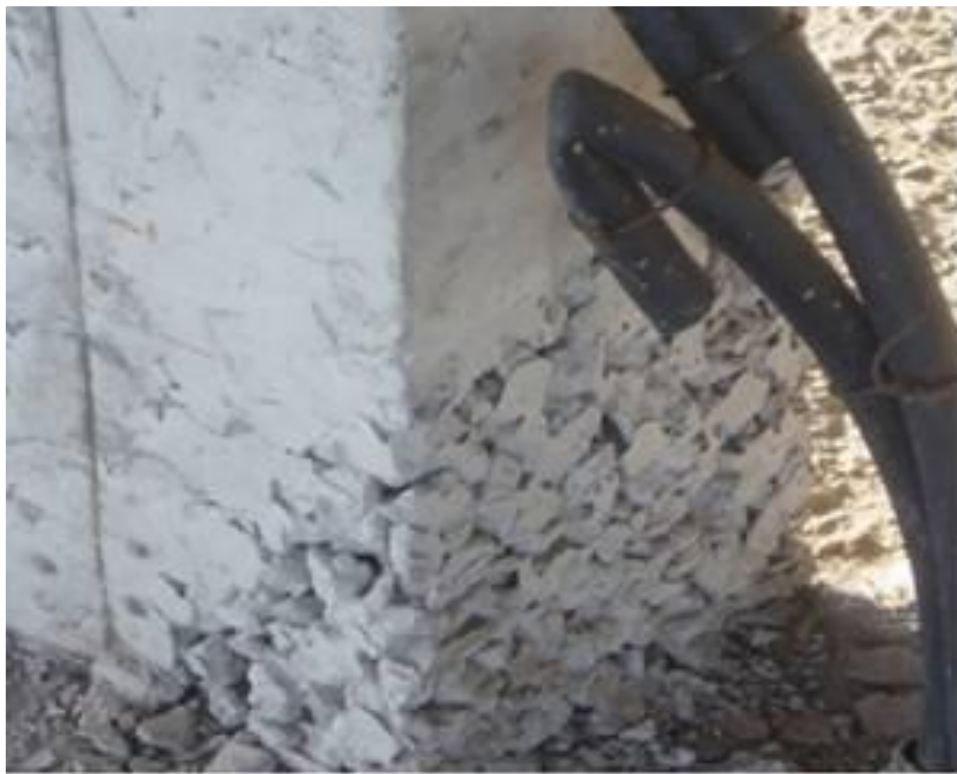
**Figura 27 – Ninhos e segregações no concreto**

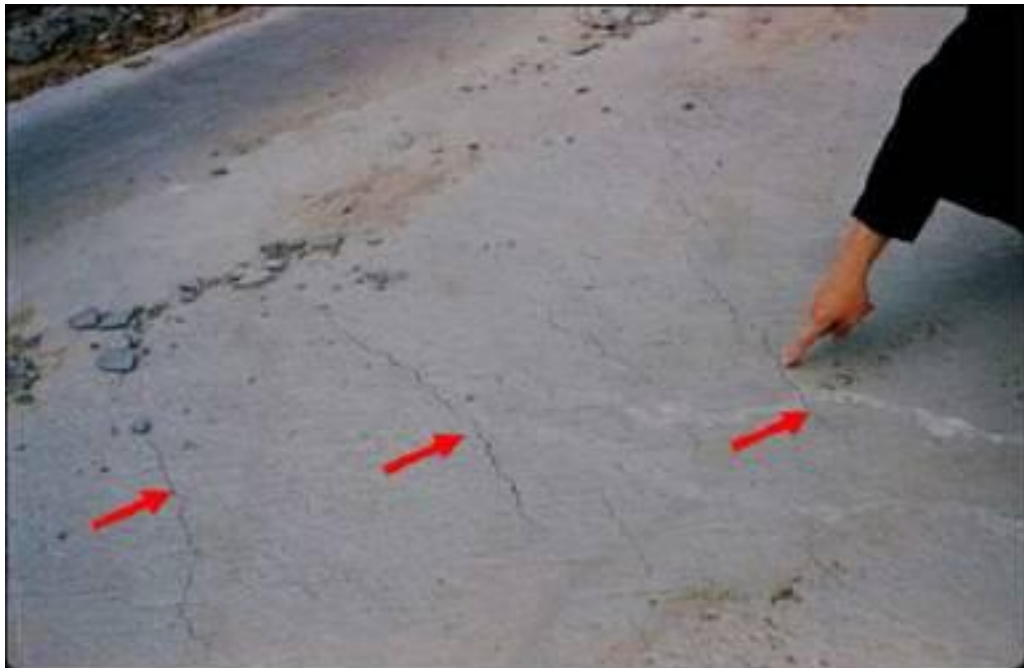
**Figura 28** – Fissuração por retração plástica do concreto fresco

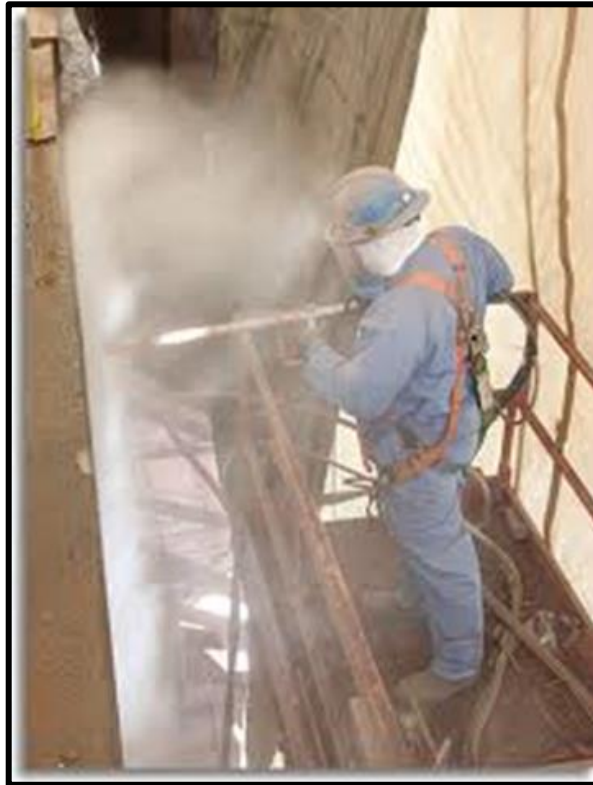
**Figura 36 – Jato de areia – Hidrojateamento**

Na (Figura 36), está o exemplo do hidrojateamento. Utilizam-se também jatos de água quente com removedores biodegradáveis quando se quer remover das superfícies resíduos muito gordurosos ou manchas muito impregnadas, mas para isso deve-se contratar operadores experientes e usar o EPI (Equipamento de Proteção Individual) adequado (AZEVEDO, 2011).

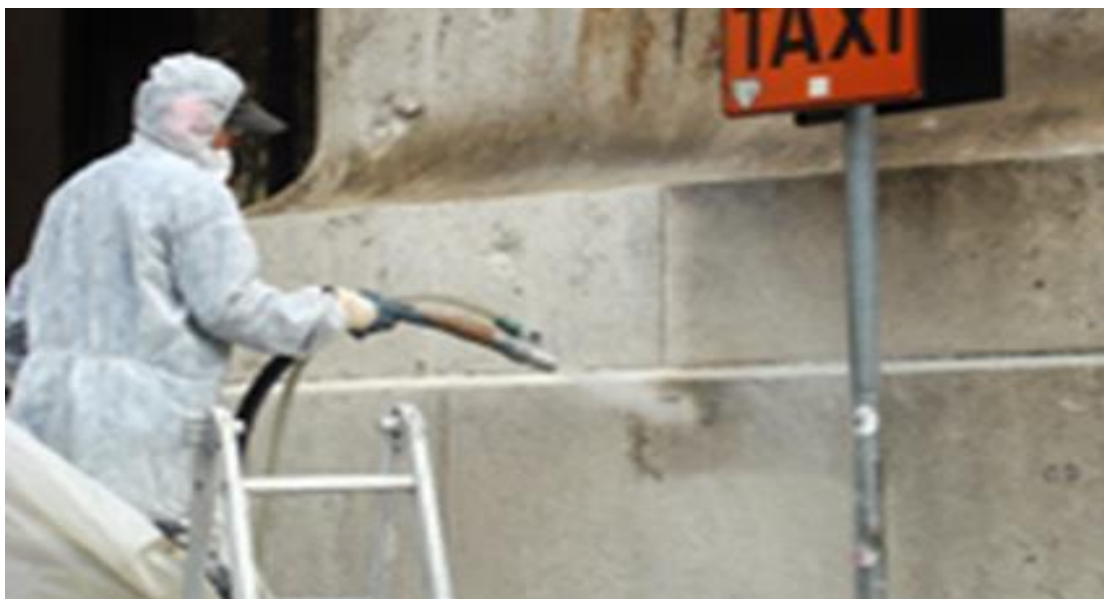
**Figura 38 – Jato de limalha de aço**

Este método possui boa eficiência para grandes áreas e não há a necessidade do uso de água. O jato quebra a superfície de concreto menos resistente, e proporciona a abertura imediata dos poros, fazendo com que aumente a aderência do material de recuperação (SOUZA, 2006).

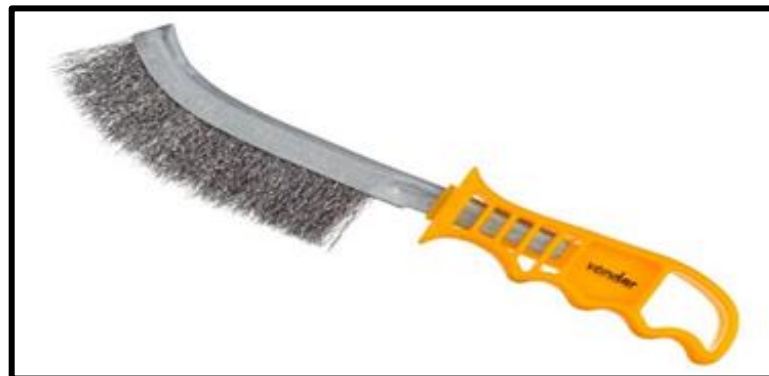
**Figura 39 – Escova de aço manual**

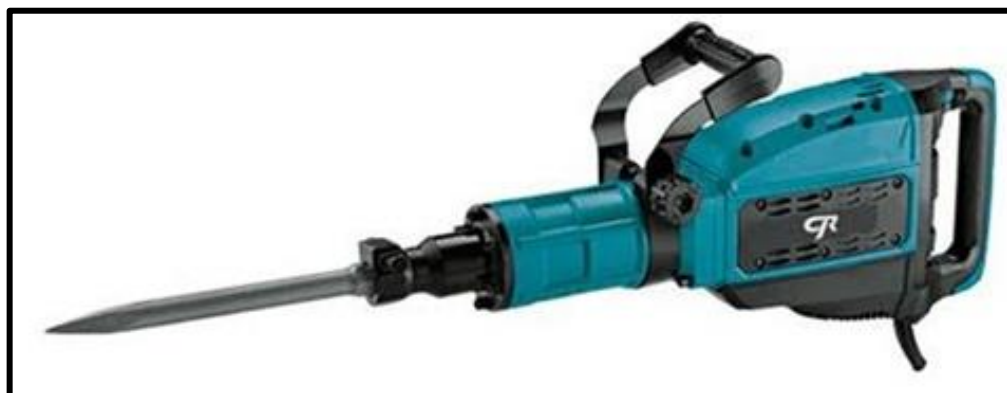
**Figura 40 – Martetele**

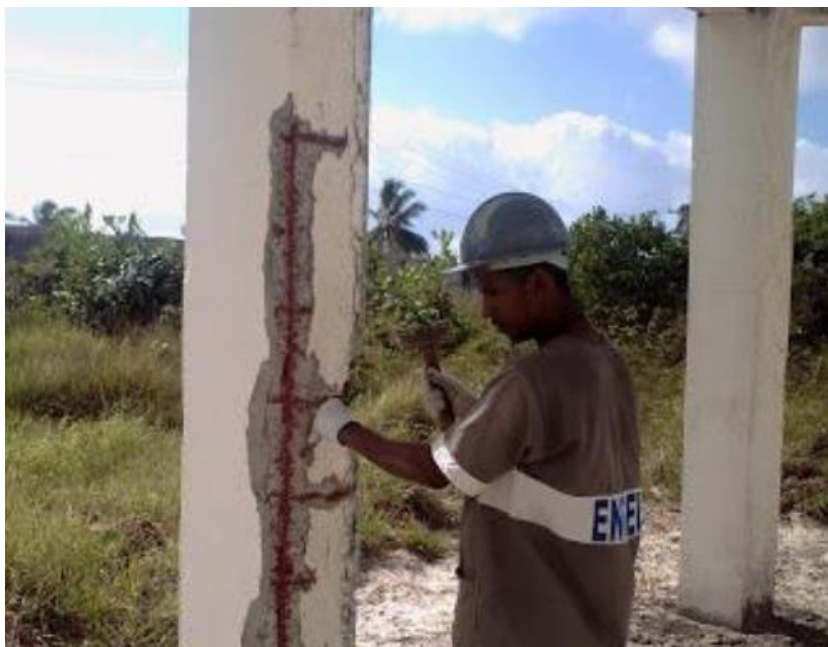
**Figura 41** – Apicoamento manual da superfície de concreto

A adoção de um sistema ou do outro dependerá da extensão que se quer recuperar, ou seja, para áreas grandes utiliza-se o processo mecânico que tem rendimento maior se comparado ao apicoamento manual, que é utilizado para remoção de pequenas áreas danificadas, ou onde não é possível o acesso de equipamentos mecânicos. A produção manual varia de 2 a 4 m<sup>2</sup> por dia, conforme as condições de trabalho.

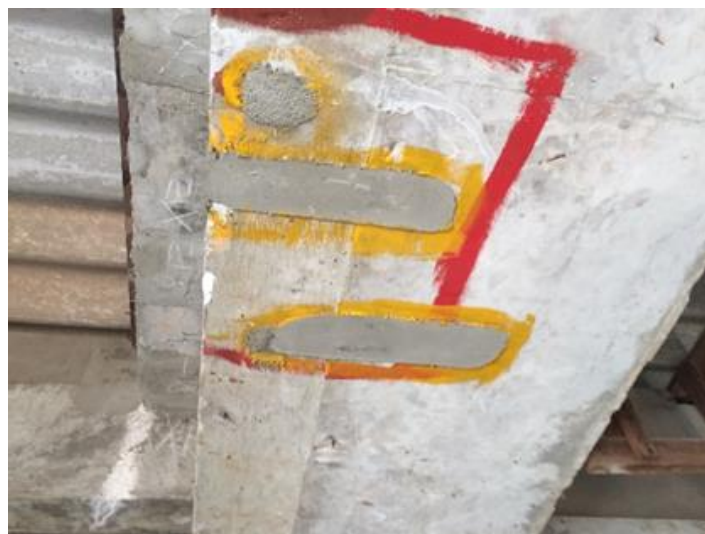
**Figura 46 – Recuperação de laje com graute tixotrópico**

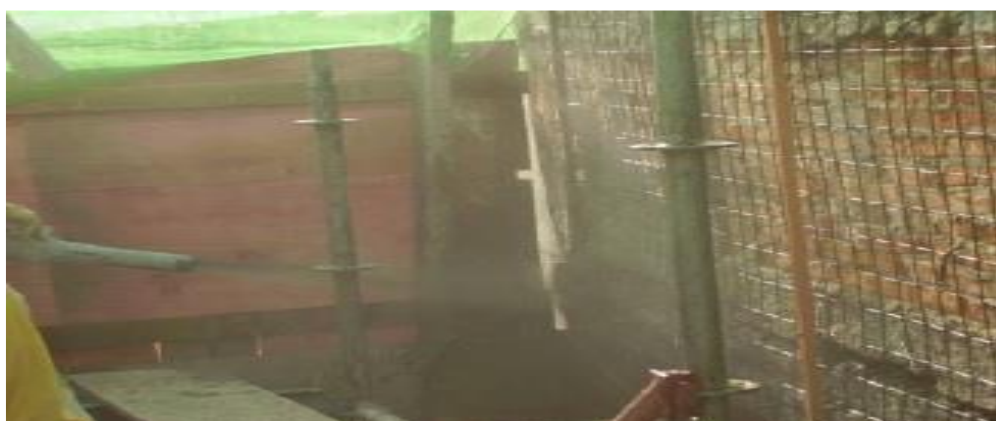
**Figura 50 – Execução da projeção de concreto**

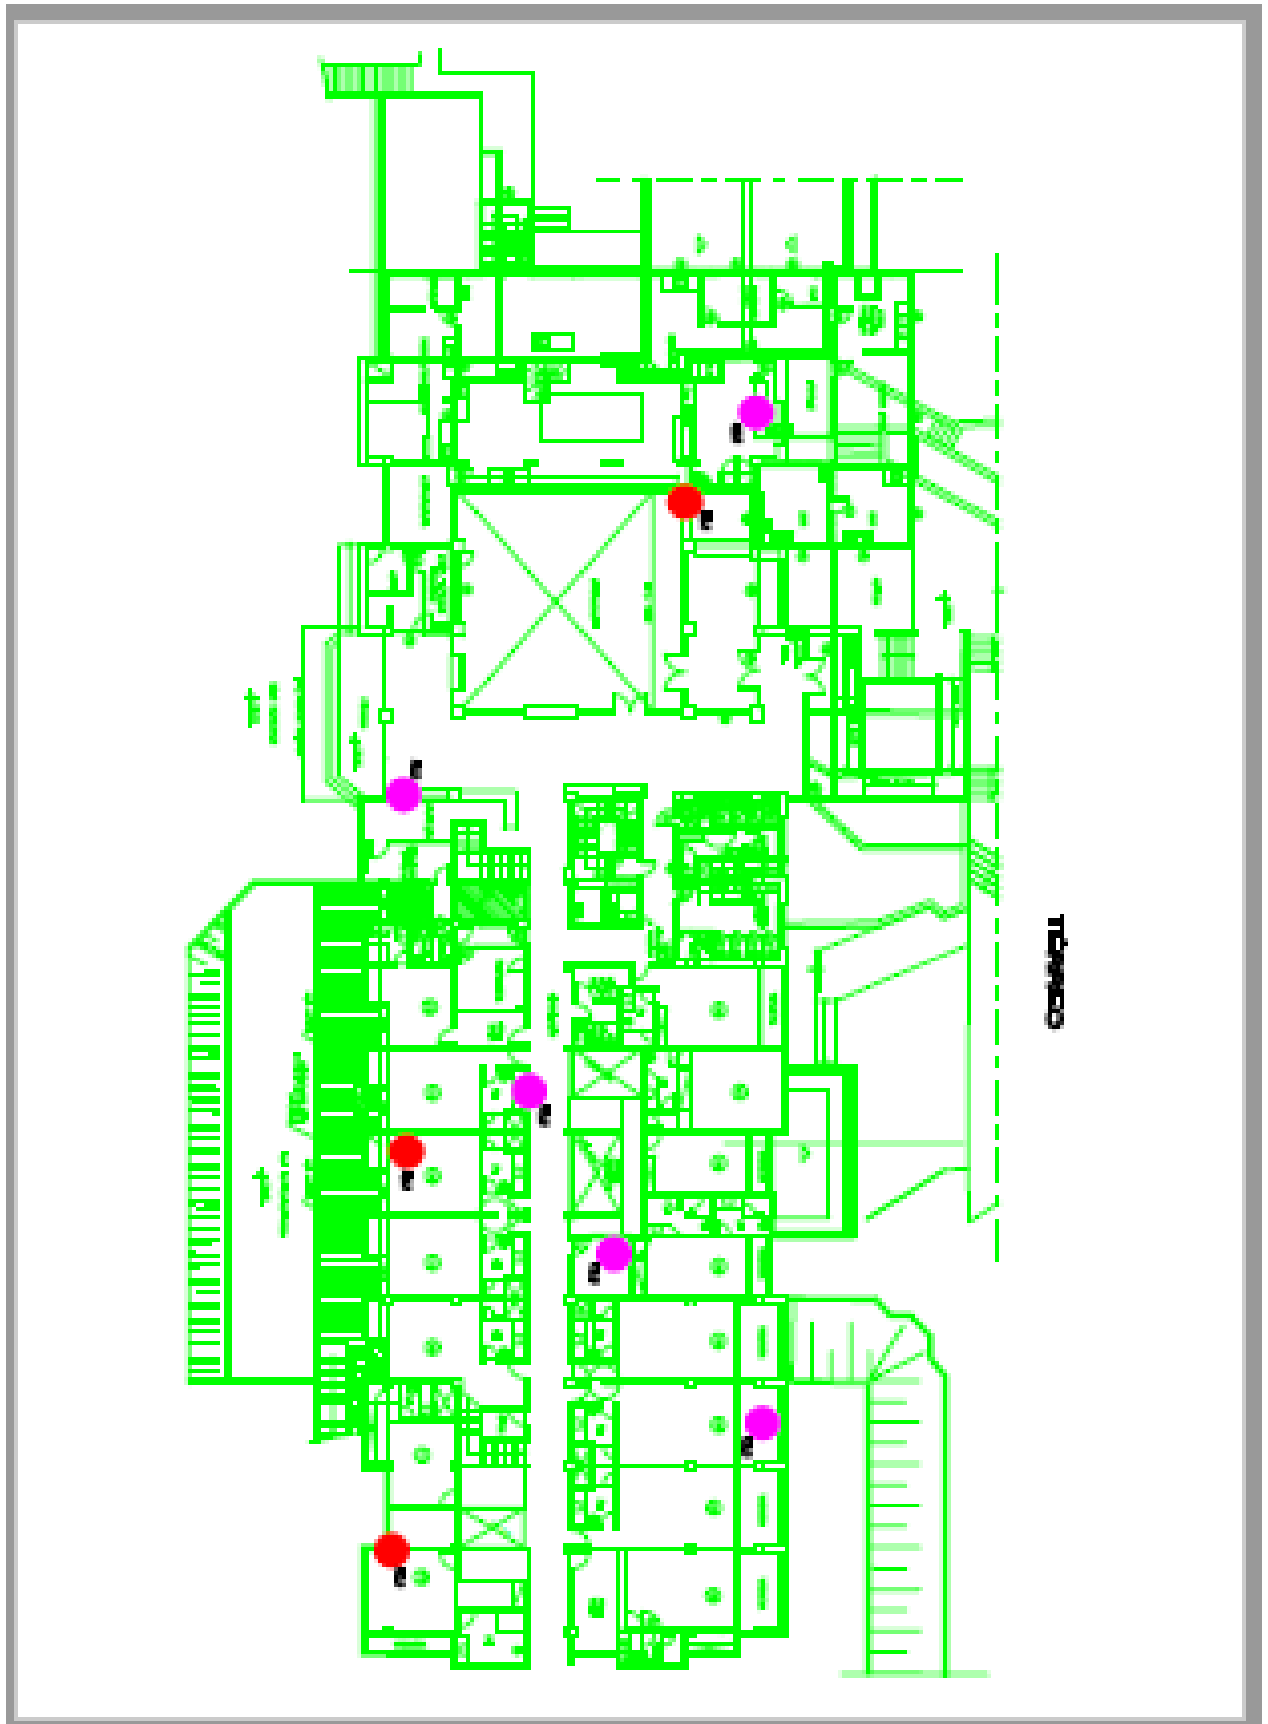
Figura 56 – Térreo hotel

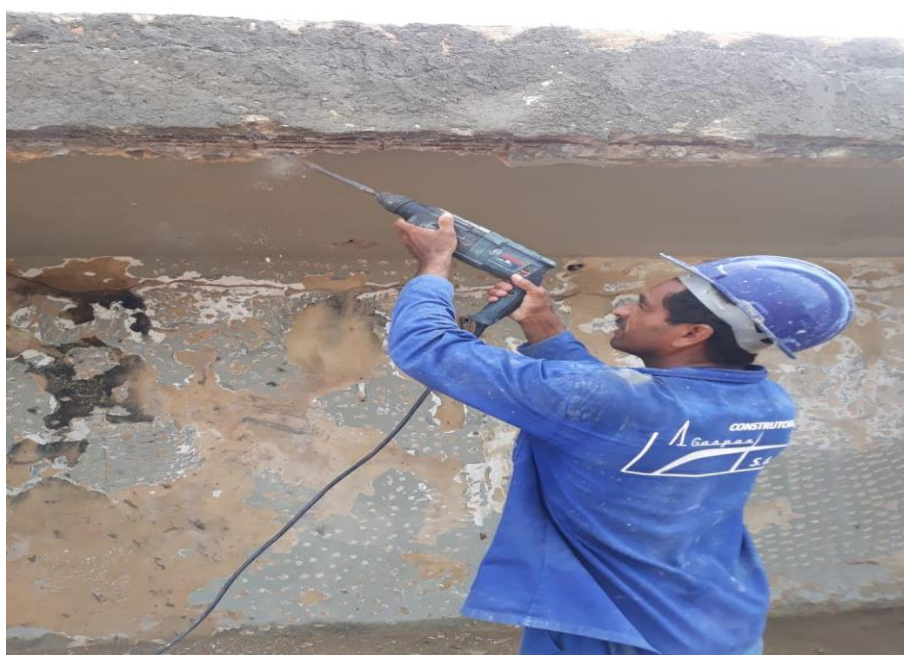
**Figura 59** – Retirada de concreto envolvente das armaduras em estado de corrosão

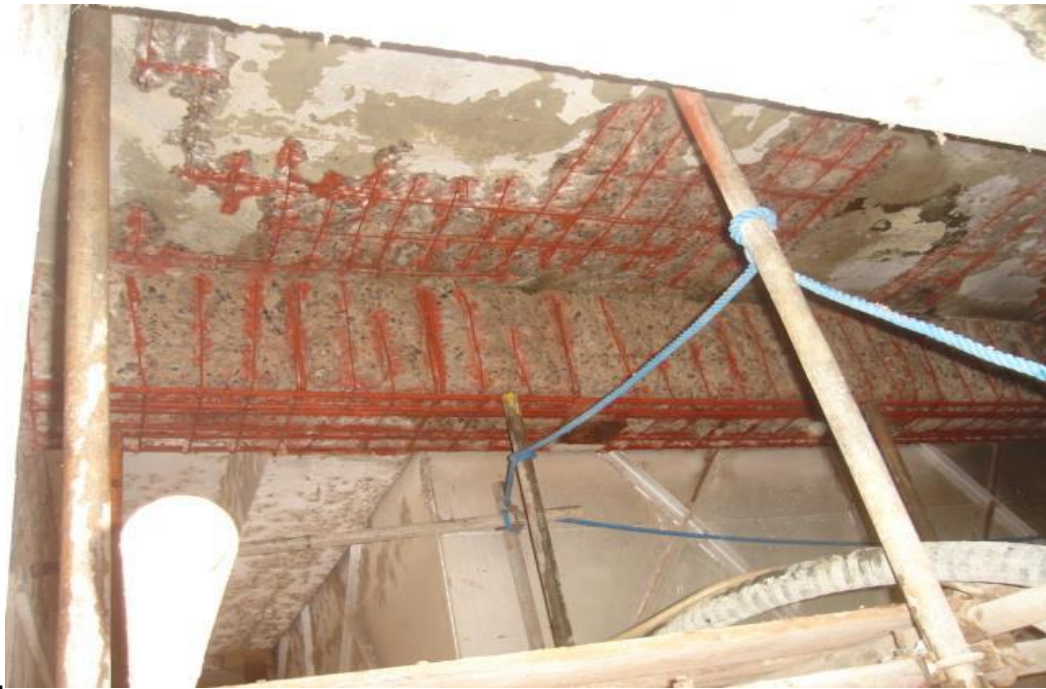
**Figura 60** – Aplicação de pintura a base de zinco

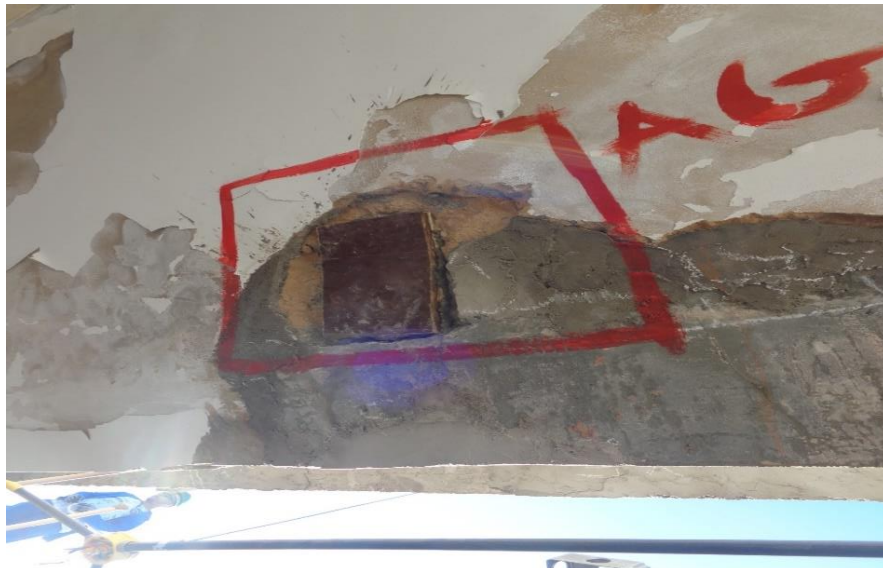
**Figura 61** – forma de madeira para encamisamento de viga de concreto

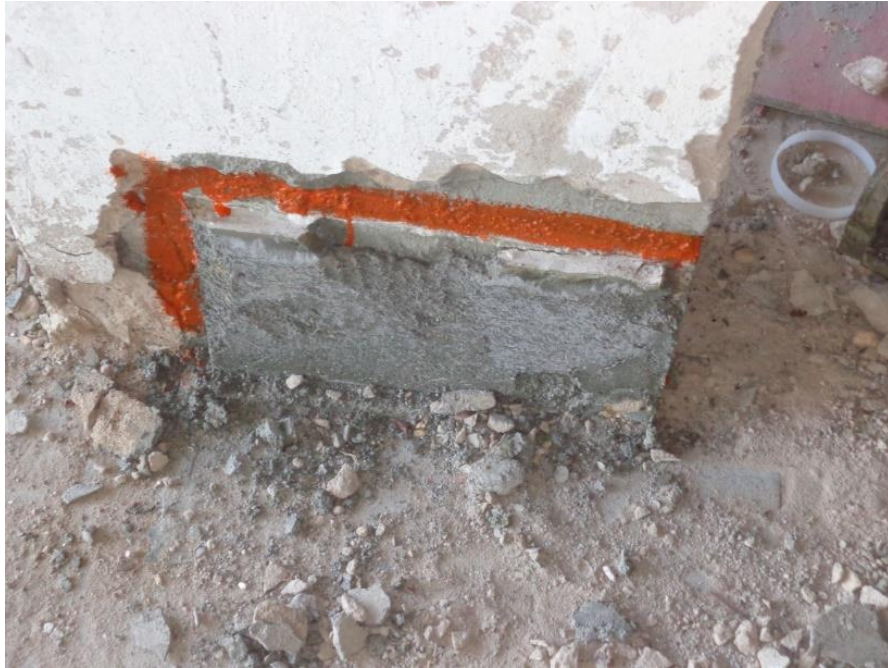
**Figura 62** – Serviço de recuperação finalizado e sinalizado para fiscalização

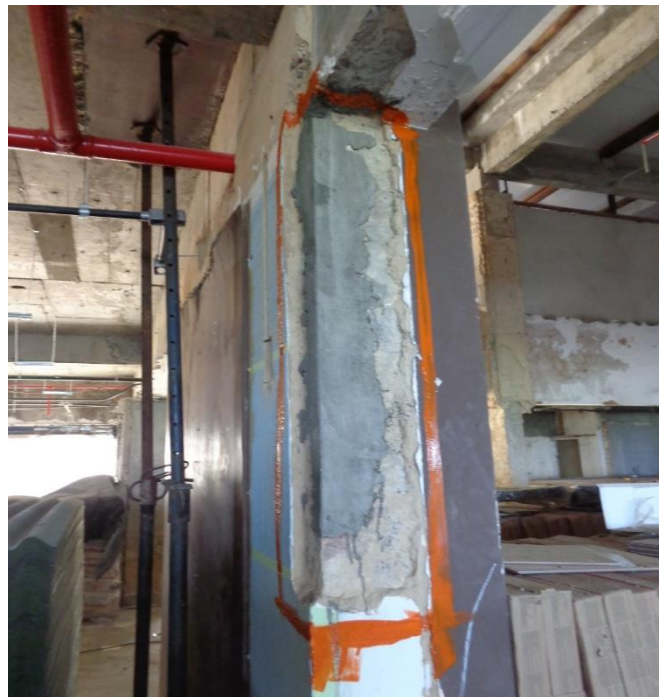
**Figura 63** – Serviço de recuperação finalizado e sinalizado para fiscalização

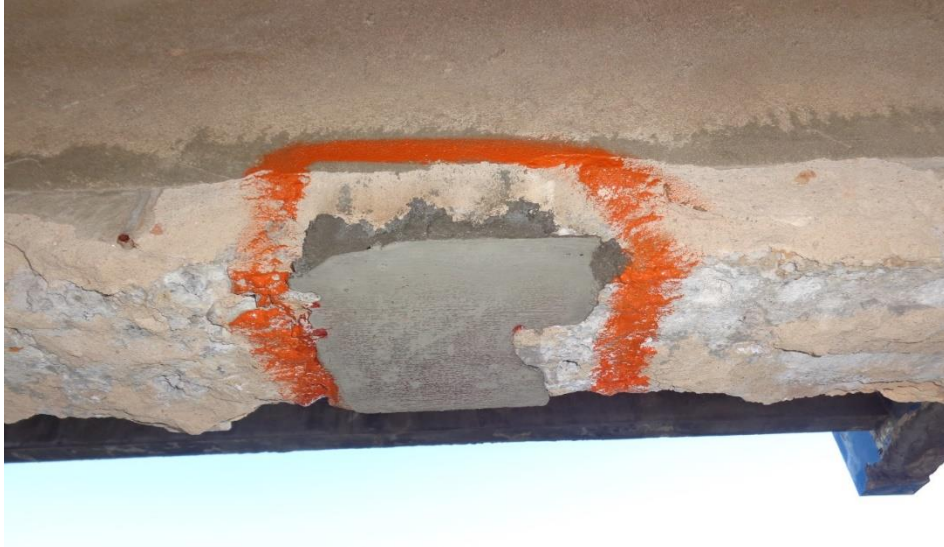
**Figura 64** – Serviço de recuperação finalizado em viga, sinalizado para fiscalização

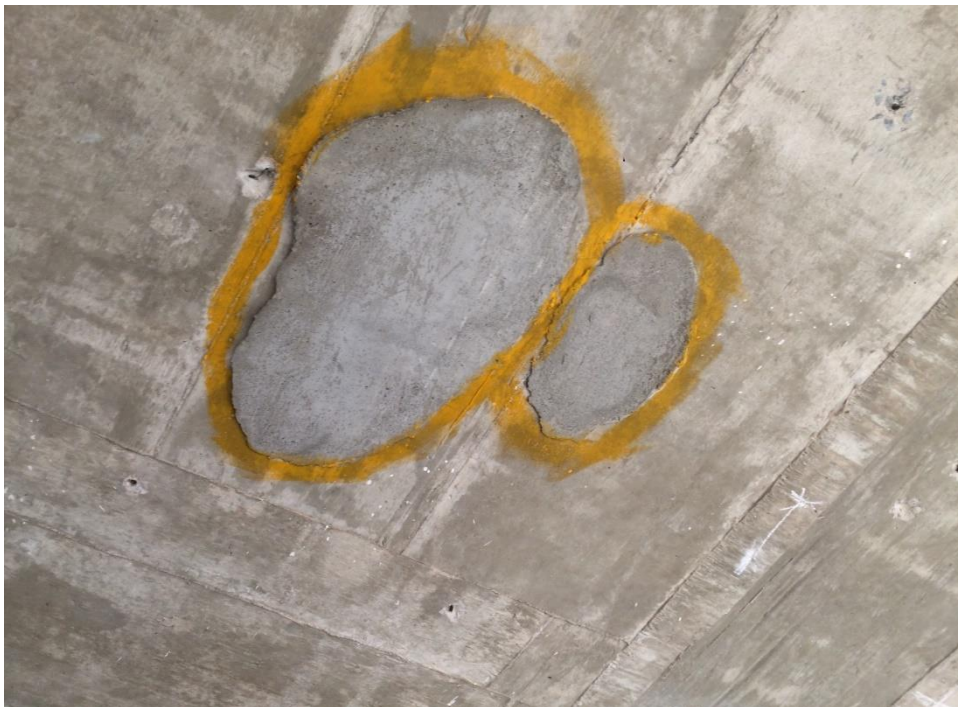
**Figura 65** – Serviço de recuperação finalizado em laje, sinalizado aguardando a fiscalização
