LIGA DE ENSINO DO RIO GRANDE DO NORTE  
CENTRO UNIVERSITÁRIO DO RIO GRANDE DO NORTE  
ENGENHARIA CIVIL

**ANÁLISE DE UMA EDIFICAÇÃO UNIFAMILIAR COM TRINCAS E FISSURAS  
CAUSADAS POR RECALQUE DIFERENCIAL**

Trabalho de Conclusão de Curso  
Engenharia Civil apresentado ao Centro  
Universitário do Rio Grande do Norte (UNI-  
RN) como requisito final para obtenção do  
título de Bacharel em Engenharia Civil.

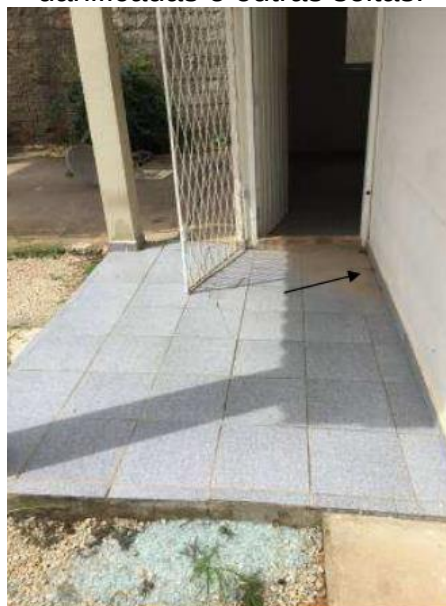
**Figura 59** - Terraço frontal com afundamento do piso. Algumas peças cerâmicas danificadas e outras soltas.

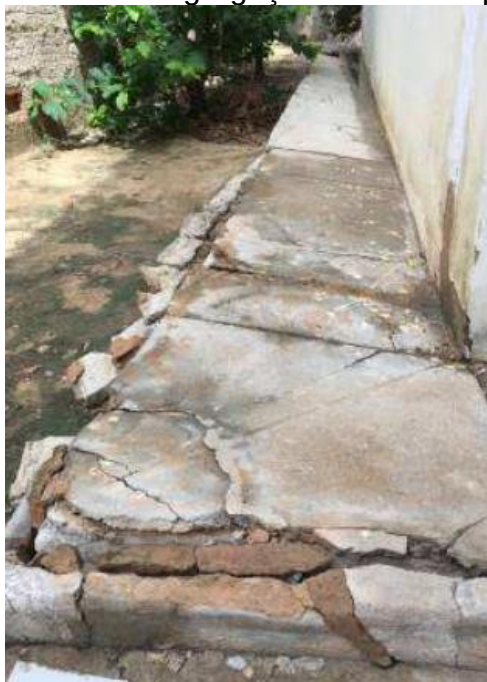
**Figura 67** - Canto da calçada periférica (borda do radier) na parte frontal do imóvel com deslocamento e desagregação intensa do piso cimentado.

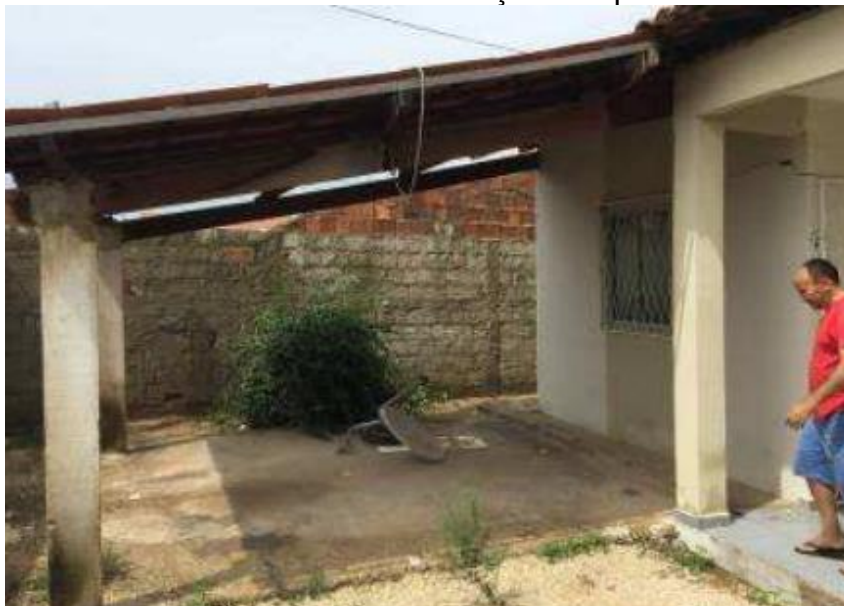
**Figura 71** - Ampliação executada na área frontal do imóvel, mas que não possui qualquer influência na causa ou na evolução dos problemas observados.
