**ANÁLISE DOS CUSTOS DE EXECUÇÃO E MANUTENÇÃO DE FACHADAS DE  
EDIFICAÇÕES EM REVESTIMENTO CERÂMICO E ARGAMASSADO NO BAIRRO  
DE PETRÓPOLIS EM NATAL-RN.**

Trabalho de Conclusão de Curso de Engenharia Civil, apresentado ao Centro Universitário do Rio Grande do Norte (UNI-RN) como requisito final para obtenção do título de Bacharel em Engenharia Civil.

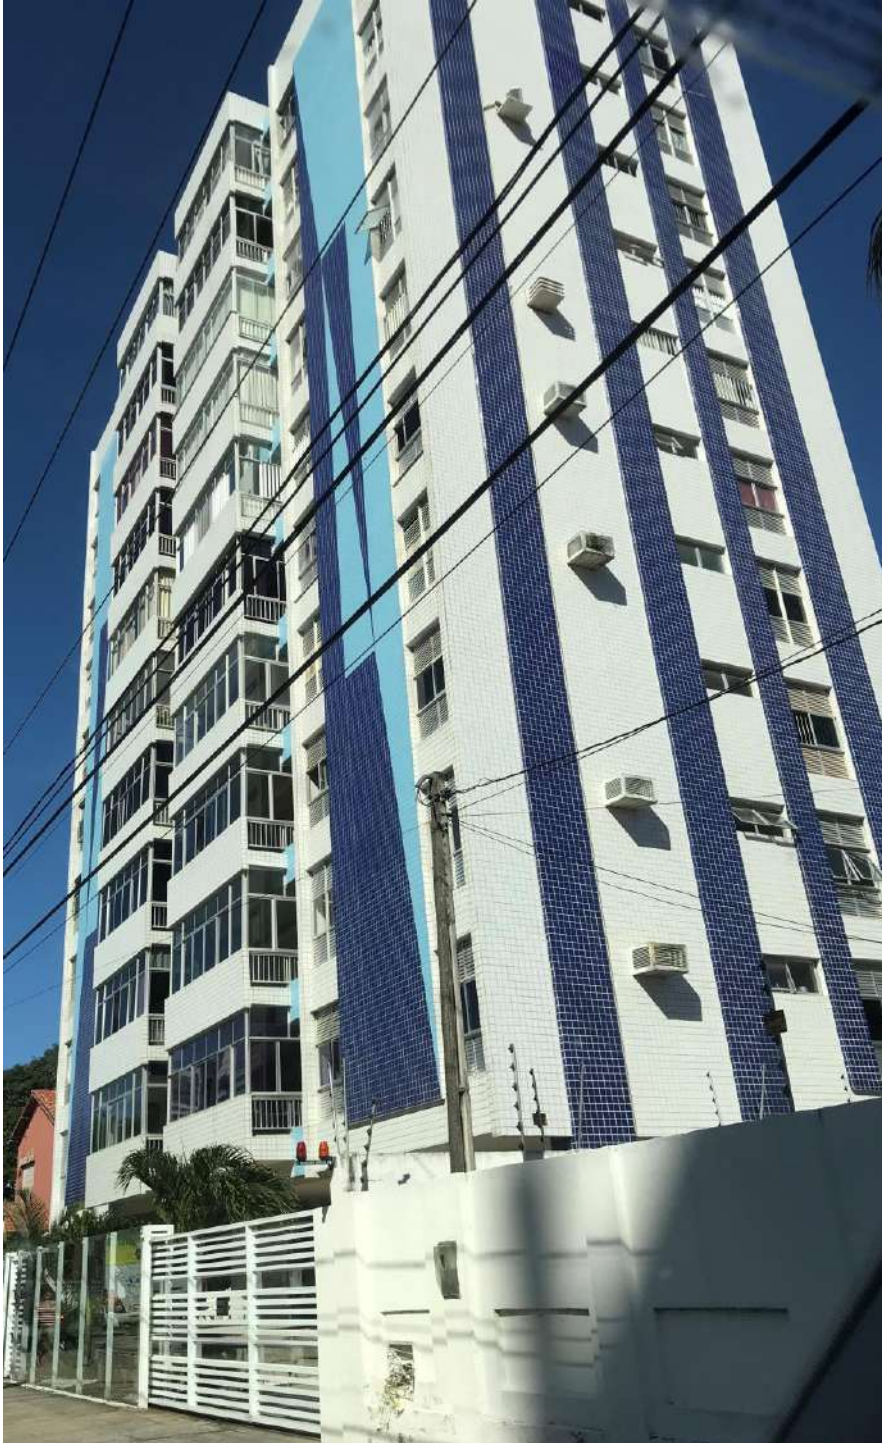
**Figura 17:** Vista da fachada do edifício C.

O edifício C é composto por placas cerâmicas em sua fachada. Como mostra na figura 17.

A parte anterior da fachada apresenta problemas de destacamento de porções do revestimento pontuais ou generalizadas. Como exposto nas figuras 18
