**RECUPERAÇÃO E REFORÇO ESTRUTURAL DE PONTES**

Trabalho de Conclusão de Curso de Engenharia Civil apresentado ao Centro Universitário do Rio Grande do Norte (UNI-RN) como requisito final para obtenção do título de Bacharel em Engenharia Civil.

Este trabalho teve como estudo de caso a ponte Presidente Costa e Silva ou “ponte de Igapó”. A partir da detecção das patologias e realização de ensaios in loco foram detalhados os procedimentos de reparos mais apropriados e modernos que existem atualmente visando o máximo de aumento de sua durabilidade, destacando os procedimentos de aplicação da tela de zinco como proteção catódica, a utilização de concreto projetado com inibidores de corrosão e aplicação de argamassa polimérica. A proposta de intervenção para a ponte apresentada neste trabalho não é a mesma apresentada pelo DNIT/RN, o órgão responsável pela ponte irá realizar apenas uma obra emergencial, não incluindo todos os pilares parede e vigas, utilizando metodologia composta por procedimentos tradicionais de recuperação e reforço.

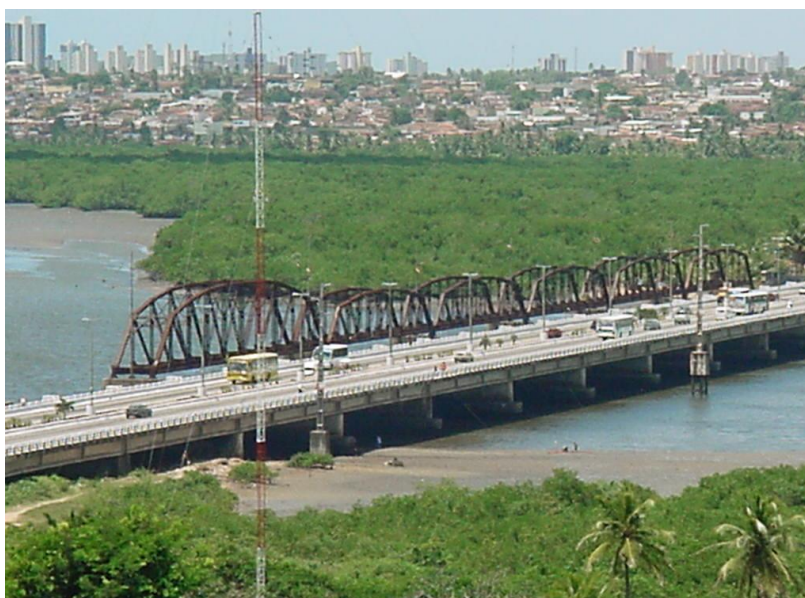
**Figura 55** – Vista da ponte Presidente Costa e Silva – Natal/RN

O estudo de caso deste trabalho visa analisar o caso real de deterioração da ponte de Igapó da cidade de Natal-RN (Figura 55), identificando as causas e consequências das ocorrências para assim propor soluções que podem ser adotadas para a recuperação e reforço da ponte. Contribui enormemente para este estudo de caso, os dados de ensaios e vistoria executados na ponte fornecidos pelo engenheiro civil e Prof. PhD. Fábio Sérgio da Costa Pereira e outros dados de vistoria técnica feita pela empresa Maia Melo Engenharia que constam em seu projeto executivo de recuperação e reforço da ponte apresentado ao DNIT em 2012.

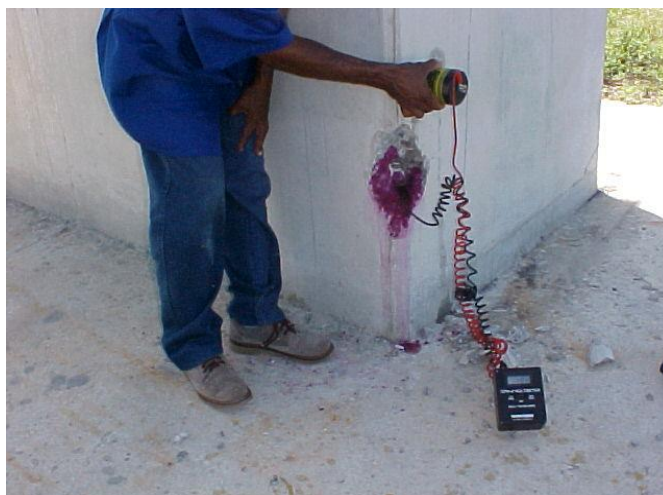
**Figura 57** – Vista do ensaio de probabilidade de corrosão em pilar de concreto armado de ponte rodoviária

A medida do potencial de corrosão da armadura baseia-se no registro da diferença de voltagem entre a armadura e um eletrodo de referência, que é colocado em contato com a superfície do concreto (Figura 57). A ASTM C-876 mostra uma correlação entre intervalos de diferença de potencial, em relação a um eletrodo de referência de Cu/SO<sub>4</sub>Cu, e a probabilidade de ocorrência de corrosão (Figura 58) (FIGUEIREDO, s.d.).

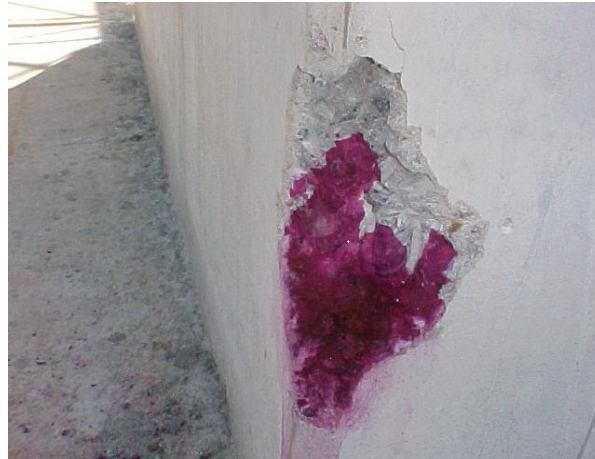
**Figura 59** – Representação de carbonatação na parte com coloração incolor após aspersão com solução de nitrato de prata

não carbonatada é a que apresenta a cor rosa a vermelho-carmim indicando pH acima de 9,5 normalmente, como mostrado na figura 59.

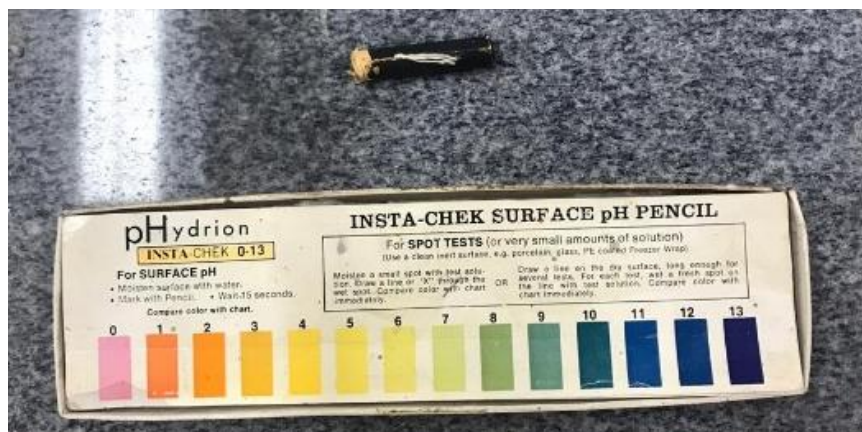
**Figura 60** – Lápis medidor de pH e paleta de referência

Para verificação do pH do concreto usou-se um lápis medidor. O procedimento consiste em riscar a superfície do concreto e em seguida observa-se a cor que surgirá. Através de uma paleta de cores específica é possível distinguir o valor de pH mais aproximado que se encontra na estrutura (Figura 60).

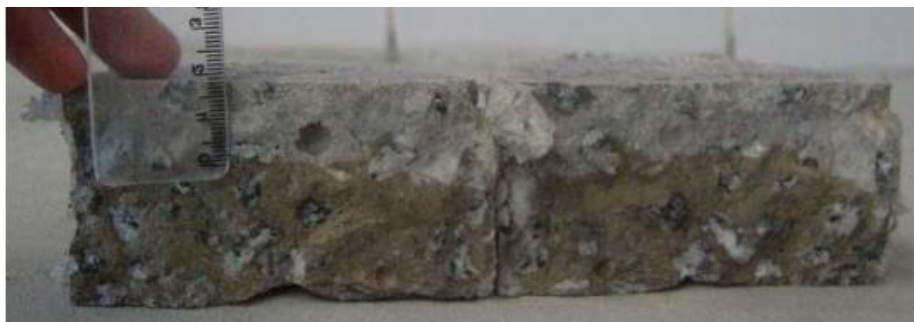
**Figura 61** – Representação de possíveis cloretos livres (branco) e cloretos combinados (marrom)

O ensaio é rápido, fácil e barato de executar, tendo a finalidade de verificar a existência e profundidade de cloretos nas estruturas de concreto. O ensaio é realizado in loco por meio da aspersão da solução de nitrato de prata em uma determinada superfície do concreto fraturado. Onde houver a presença de cloretos livres, terá formação de coloração branca. Na região com presença de cloretos combinados, há a formação de coloração marrom (Figura 61).
