**VISTORIA DE PONTES DE CONCRETO ARMADO E  
PROTENDIDO**

Trabalho de Conclusão de Curso de Engenharia Civil apresentado ao Centro Universitário do Rio Grande do Norte (UNI-RN) como requisito final para obtenção do título de bacharel em Engenharia Civil.

A Inspeção foi realizada na ponte de Ponte de Igapó (Figuras 10 e 11) e serão apresentados os dados relativos às manifestações patológicas, suas causas e soluções a serem executadas e a situação atual da ponte, neste aspecto as inspeções serão baseadas na NBR 9452/2016 Inspeções em Pontes e Viadutos e nos manuais do DNIT.

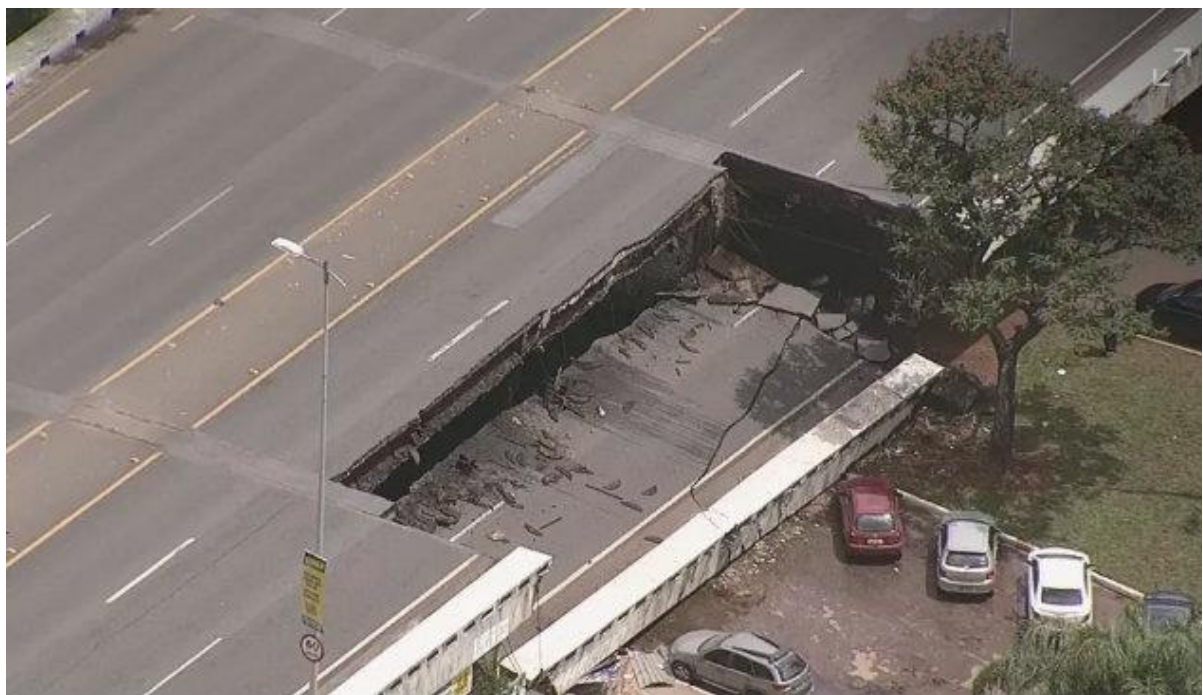
**FIGURA 2** - Desabamento do viaduto eixão sul em Brasília.

Os segmentos de inspeção e diagnóstico de patologias são de grande importância e tem ganhado certa notoriedade devido a ocorrência de alguns acidentes causados por negligência de vistorias, tendo como exemplo o viaduto eixão sul (2018) localizado em Brasília/DF, que sofreu colapso estrutural conforme mostrado na (figura 2). Esse fato demonstra a falta de uma cultura de manutenção nas obras de artes no Brasil, esclarecendo que os valores inerentes a metodologia de recuperação e reforço estrutural seriam menores, se fossem adotados os procedimentos de correção das

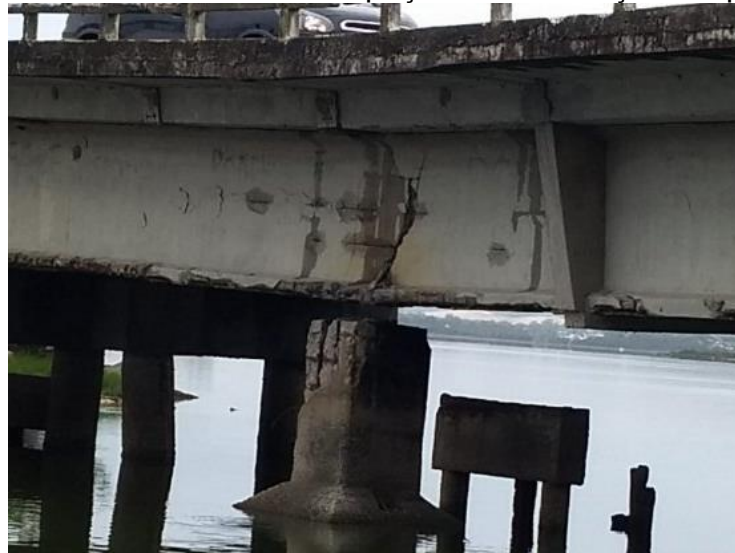
**FIGURA 22** – Ausência de Inspeção e Manutenção em ponte.

Inspeção Extraordinária é uma inspeção não programada, solicitada para avaliar um dano estrutural excepcional, causado pelo homem ou pela natureza (DNIT 2004a). A normativa vigente descreve que a inspeção extraordinária é uma inspeção não programada. Ela ocorre quando acontecem danos estruturais (Figura 22 e 23), repentinos como acidentes por grandes impactos, inundações, vendaval, sismos e outros. Nesta inspeção deve apresentar um relatório específico com descrições da obra e identificação das anomalias, incluindo o mapeamento, documentação fotográfica e terapia recomendada (NBR 9452, 2016).

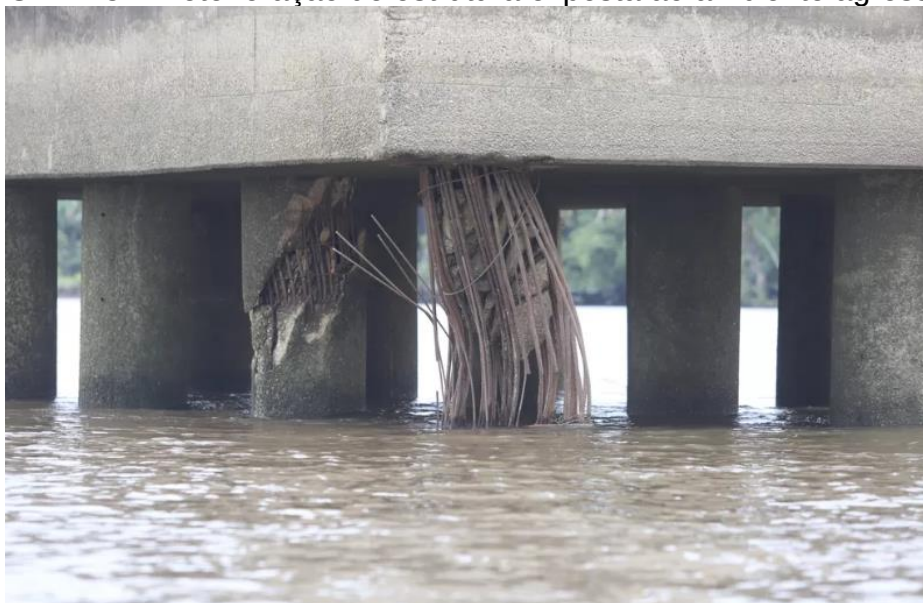
**FIGURA 25** – Deterioração de estrutura exposta ao ambiente agressivo.

As obras de engenharia civil no decorrer de sua vida útil interagem com o meio ambiente e diferentes solicitações, sofrendo degradação e apresentando anomalias nas estruturas de concreto armado. Tais anomalias estão ligadas diretamente à vida útil e a durabilidade da estrutura. (SILVA, 2016). Quando se considera a vida de serviço de uma estrutura de concreto, as condições ambientais sob as quais essa estrutura está exposta são tão importantes quanto suas propriedades mecânicas. Temperatura, umidade relativa, vento, poluição, agressividade da água, entre outros, são fatores que influenciam na degradação das estruturas de concreto (Figura 25). (LENCIONI, 2005).

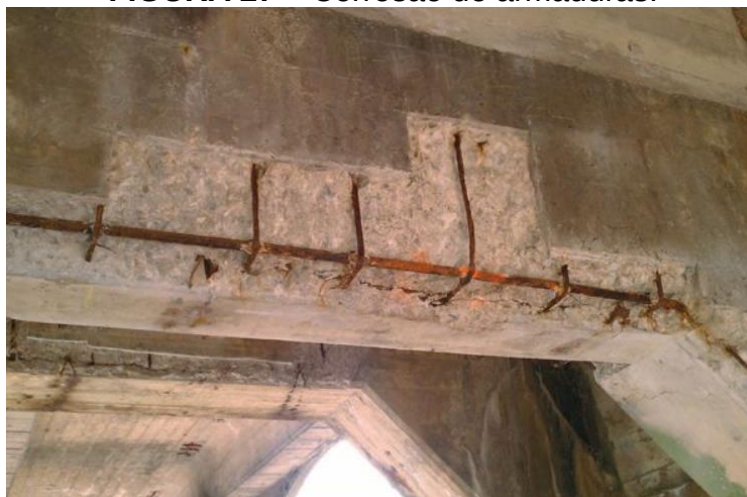
**FIGURA 27** – Corrosão de armaduras.

O processo de corrosão em geral é acompanhado por um aumento de volume responsável pelo surgimento de fissuras e expansão da corrosão (Figura 27). Com o tempo esse processo leva ao destacamento do concreto de recobrimento. A corrosão de armaduras pode ser classificada como corrosão generalizada e puntiforme e pode se manifestar através de reação química ou eletroquímica. (SILVA, 2016).

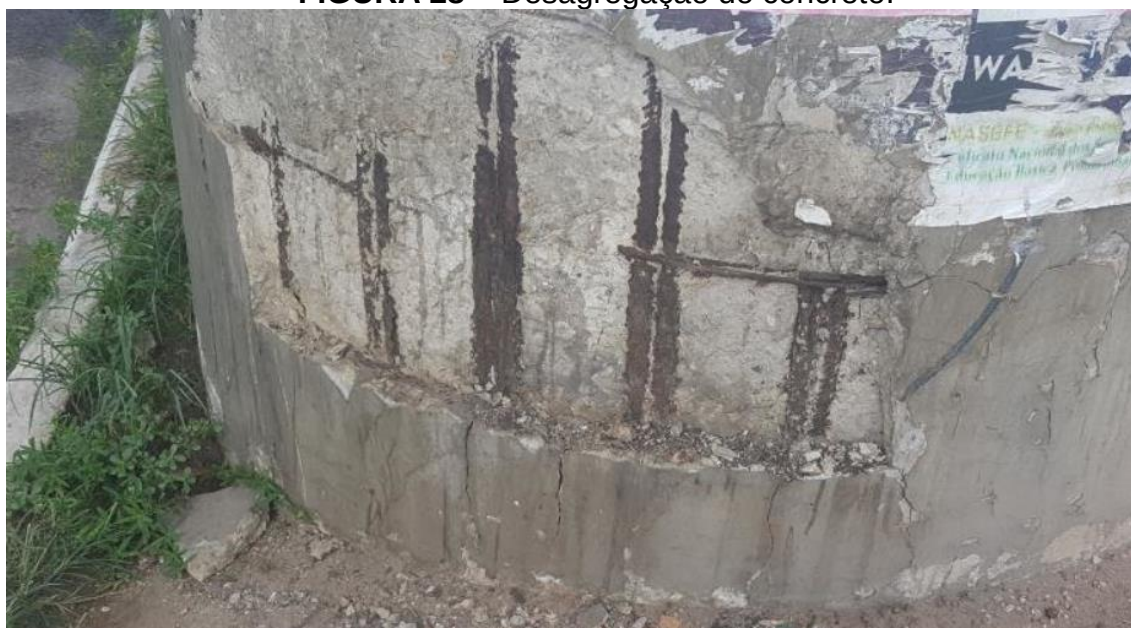
**FIGURA 28** – Desagregação do concreto.

A desagregação do concreto é um fenômeno que ocorre quando não há uma mistura homogênea do concreto e resulta no acúmulo ou na falta de um tipo de agregado é decorrente de falhas na execução (Figura 28). Outro fator patológico é a desagregação, que é a deterioração do concreto por separação de suas partes, provocada, em geral, pela expansão devida à oxidação ou dilatação das armaduras, pelo aumento de volume de concreto quando este absorve água, e também pelas aberturas insuficientes das juntas de dilatação, gerando tensões tangenciais não previstas. Pode ocorrer também devido às movimentações estruturais e choques na estrutura. (LANER, 2001).

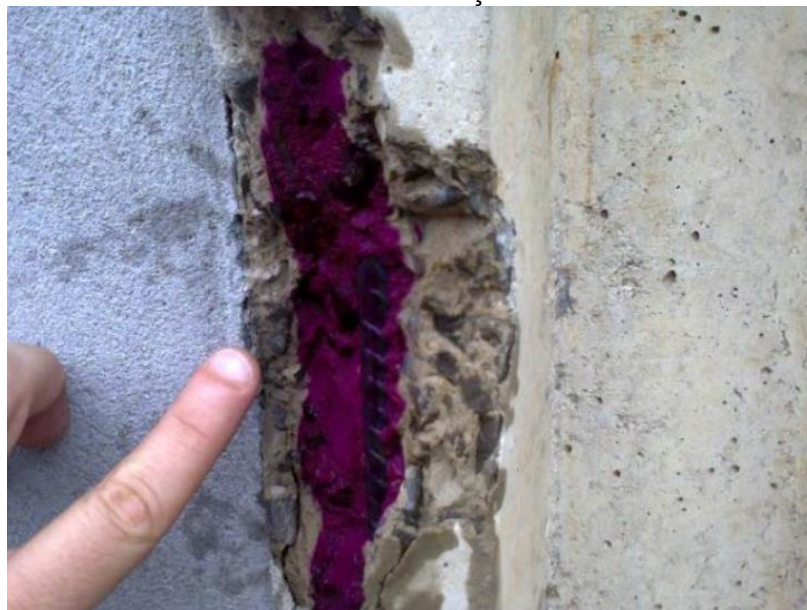
**FIGURA 29** – Carbonatação no concreto.

A frente de carbonatação costuma ser medida através do uso de indicadores químicos. Segundo Lencioni, a fenolftaleína é o indicador mais adequado essa solução, quando em contato com o concreto, apresenta-se incolor para valores de pH inferiores a 8,3; para valores de pH superiores a 9,5, torna-se vermelho-carmim; para pH entre 8 e 9,5, apresenta-se com coloração variável entre rosa e vermelho-carmim.

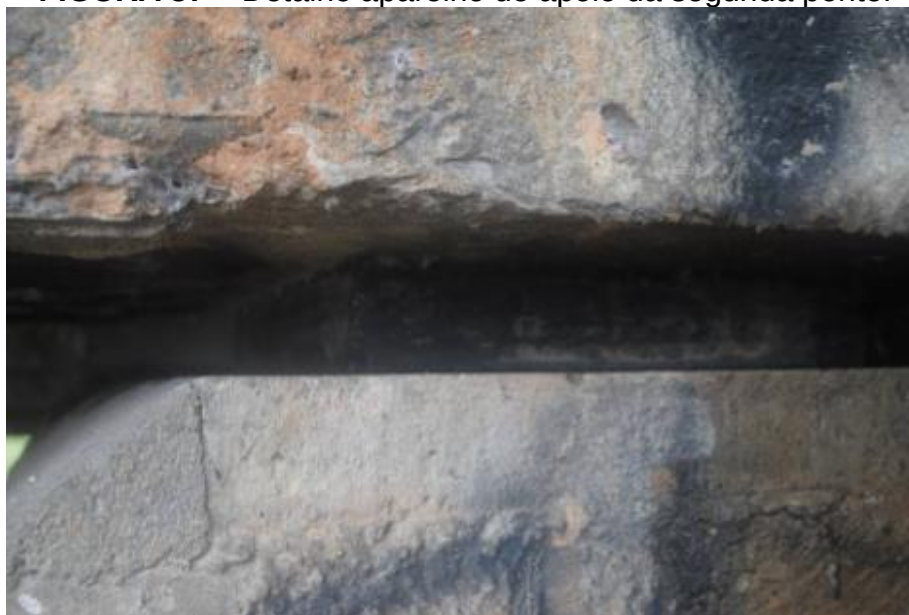
**FIGURA 37** – Detalhe aparelho de apoio da segunda ponte.

Os aparelhos de apoio das duas obras foram inspecionados visualmente. Na obra nova, os aparelhos de apoio estão assentados sobre berços de concreto e não apresentam deformações verificou-se também que as faces superiores e inferiores dos aparelhos estão totalmente em contato com a estrutura e que não houve deslocamento em relação à sua posição original (Figura 37).
