**ANÁLISE DE DURABILIDADE DAS BARRAS DE FIBRA DE VIDRO COMPARADA**  
**COM AS BARRAS DE AÇO CA-50 E CA-60**

Trabalho de Conclusão de Curso  
apresentado como requisito parcial para  
obtenção do título de graduação em 2025,  
pelo Curso de engenharia civil da  
Universidade do Rio Grande do Norte.

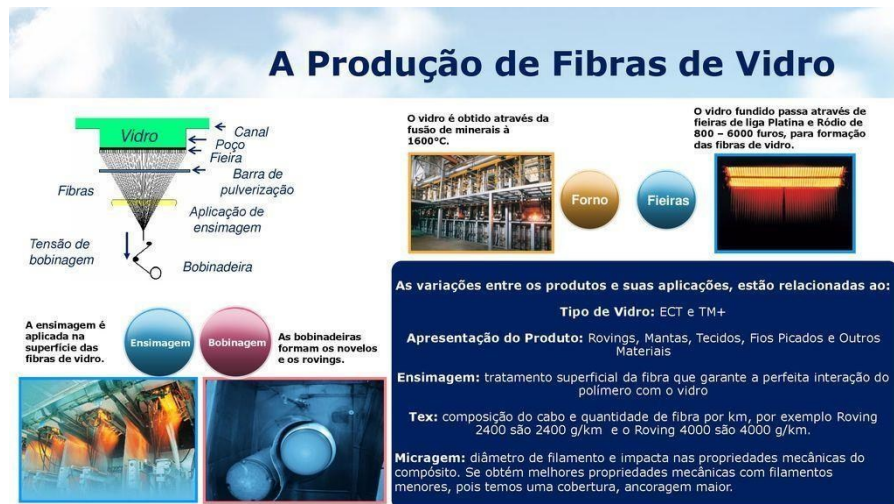
Figura 1 - Produção de fibra de vidro;

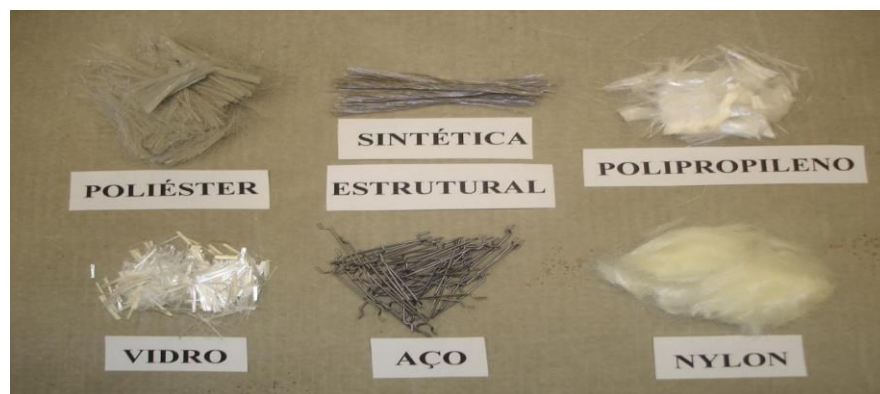
Figura 2 - Tipos de fibra de vidro;

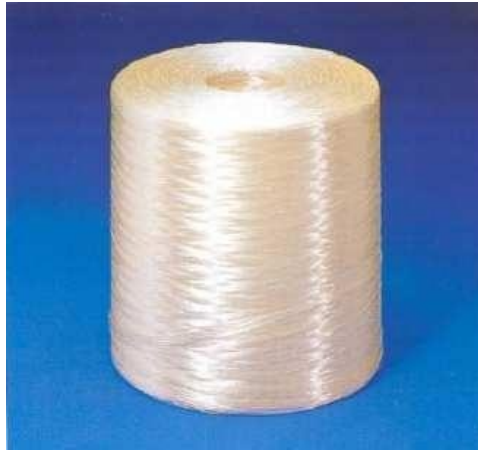
Figura 9 – Roving de fibra tipo AR

Para a formação do roving contínuo são agrupados 150 a 200 filamentos em cordões e de 20 a 50 cordões agrupados em uma cordoalha enrolada em formato cilíndrico. O roving é a primeira forma comercial das fibras de vidro e podem ser utilizados para a produção de tubos e fibras picadas para mistura úmida no concreto e argamassas.

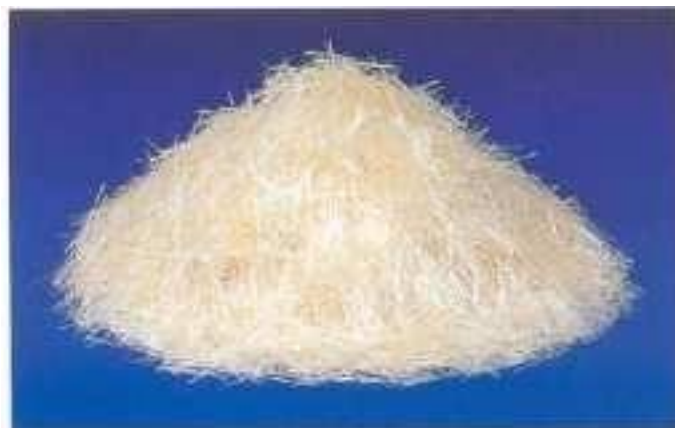
Figura 10 – Fibra picada

Obtida à partir do roving é muito utilizado na fabricação de painéis de fachada e peças pré-fabricadas de concreto, podem ser misturadas em via úmida para melhor dispersão em concretos ou argamassas e garantem boa resistência à microfissuração gerando ganhos de durabilidade. A fabricação de peças estruturais em concreto com fibras picadas da uma nova dimensão a utilização dos concretos armados com fibra de vidro, mecanismos de grande porte anteriormente fabricados em aço agora podem ser fabricados em GFRC garantindo grande durabilidade e baixa manutenção.

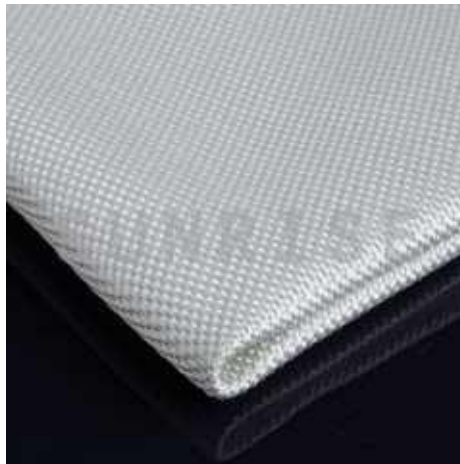
Figura 13 – Tecido de fibra tipo AR

São formados a partir do roving em equipamentos de tecelagem, a aplicação de tecidos é mais indicada para fins de reforço estrutura, pois, como sua malha é muito fechada este deve ser utilizado em combinação à resinas poliméricas. A pasta de cimento teria grande dificuldade de impregnação reduzindo sua aplicação na construção civil.

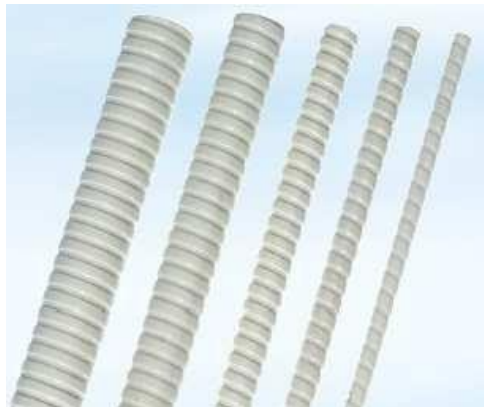
Figura 15 – Exemplo de perfis pultrudados em fibra de vidro

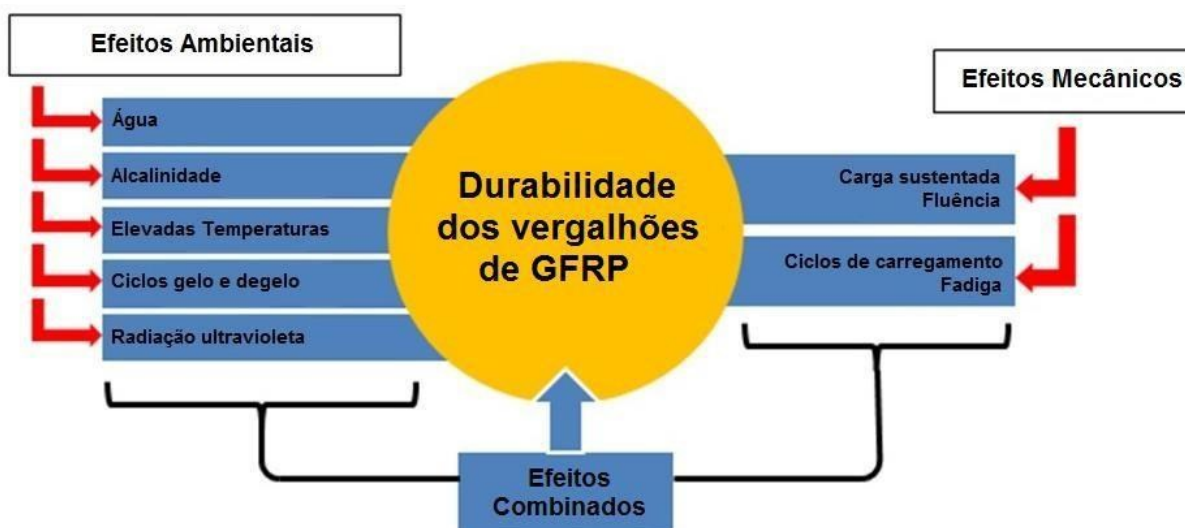
**Figura 23. Fatores que podem interferir na durabilidade dos vergalhões de GFRP.**

De acordo com Micelli e Nanni (2004), o desempenho dos vergalhões de GFRP é reduzido devido às interferências ambientais, mecânicas ou à combinação destas, como pode ser verificado na21.

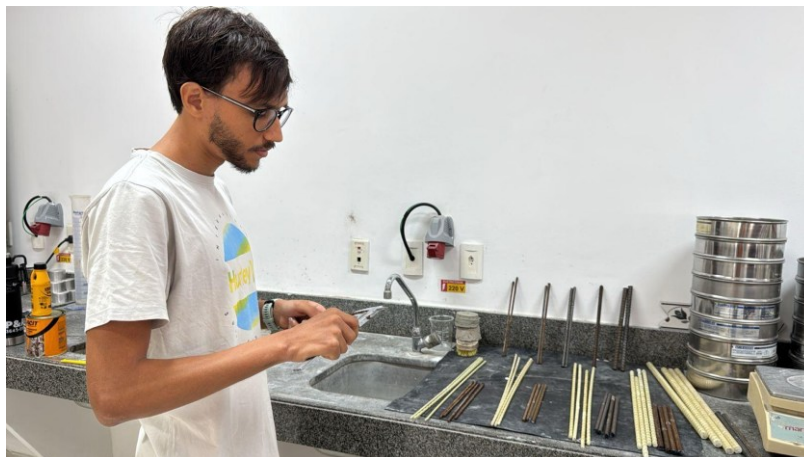
**Figura 28: Medição de espessura dos vergalhões e barras**

Passo 3.1.1 – Limpeza e medição da bitola inicial;

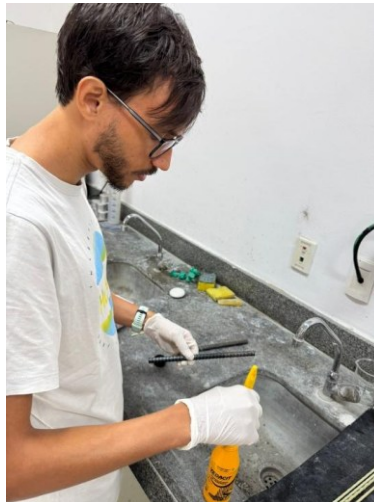
**Figura 30: Preparando superfície para receber a pintura**

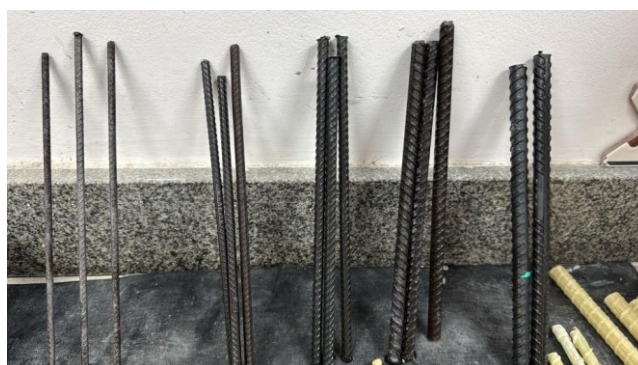
**Figura 31: Barras de acos prontas para recebimento de pintura**

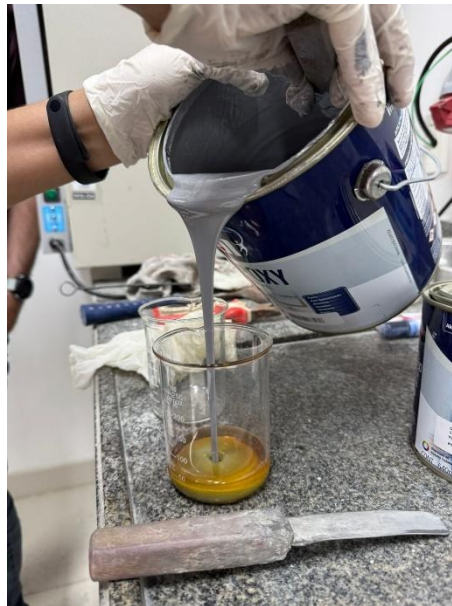
**Figura 33:** Preparação de tinta epóxi

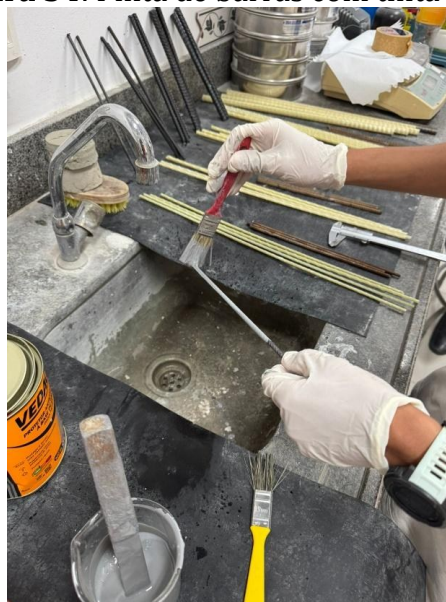
**Figura 34:** Pinta de barras com tinta epóxi

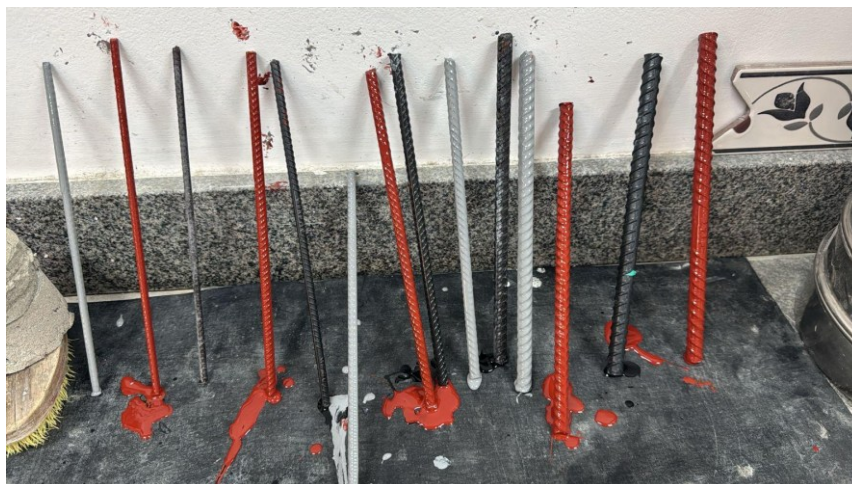
**Figura 35:** Barras com tinta epóxi, crua e armateczn

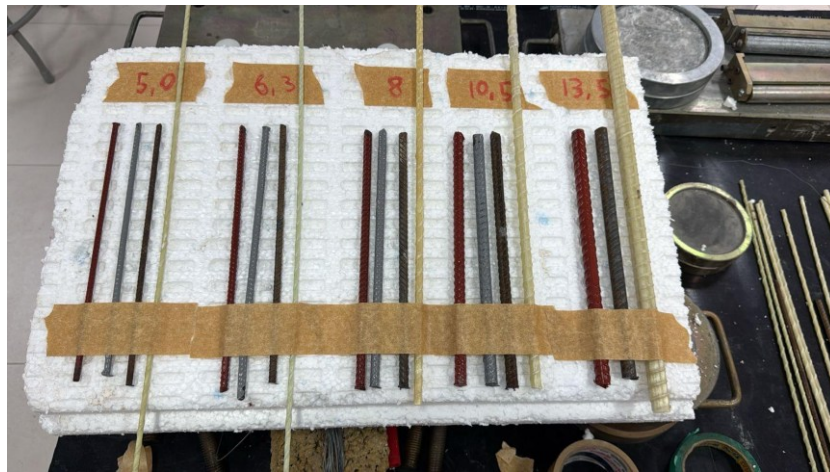
**Figura 37:** Barras de fibra de vidro e de aço

Passo 3.1.3 – Medição a cada 30 dias.

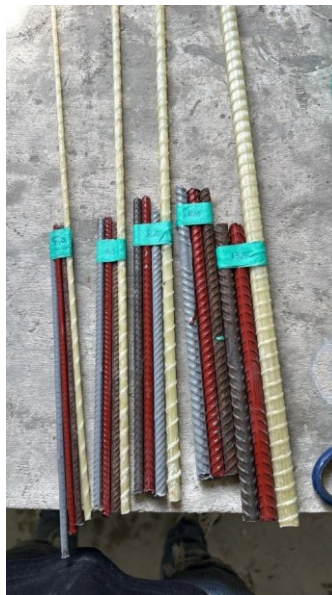
**Figura 39:** Separação das barras

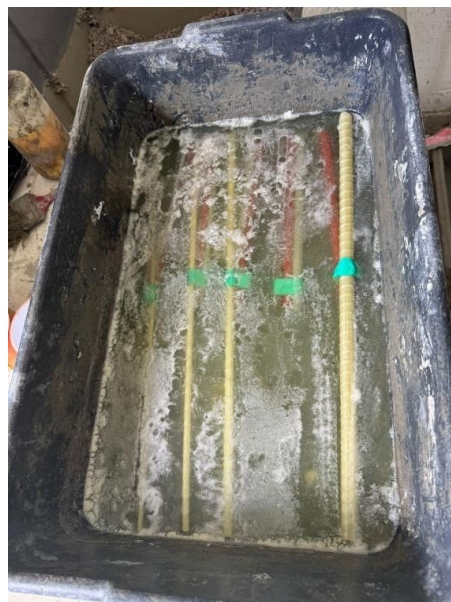
**Figura 41:** Submersão das barras

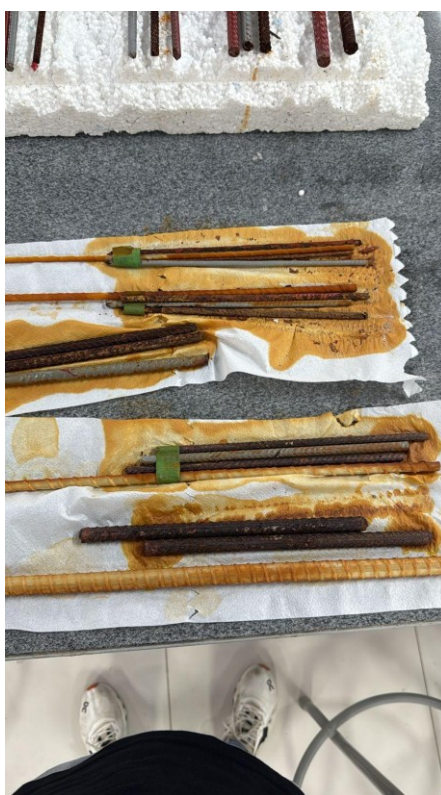
**Figura 43:** Medição das barras após submersão no ácido

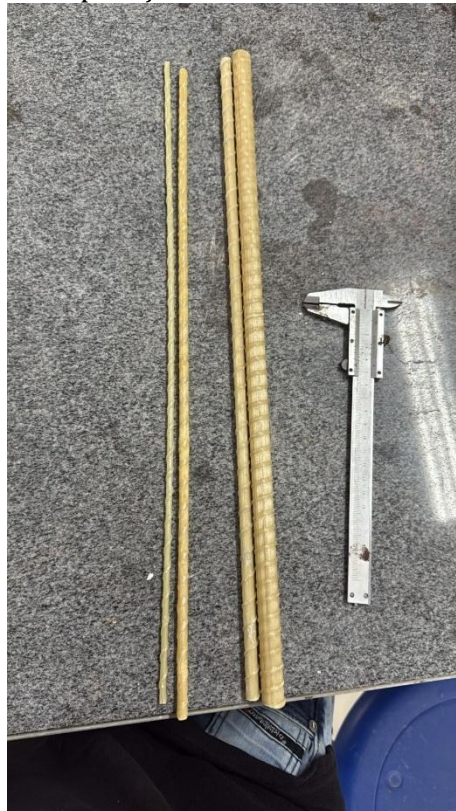
**Figura 44:** Separação das barras de fibra de vidro

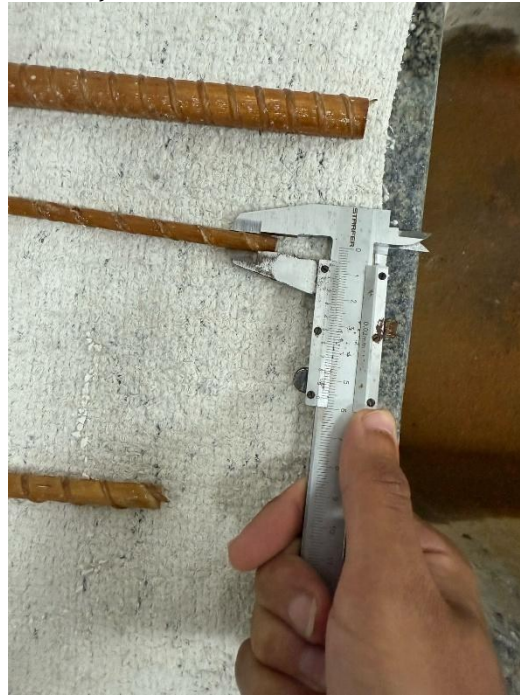
**Figura 45:** Medição da barra de fibra de vidro a 350 graus

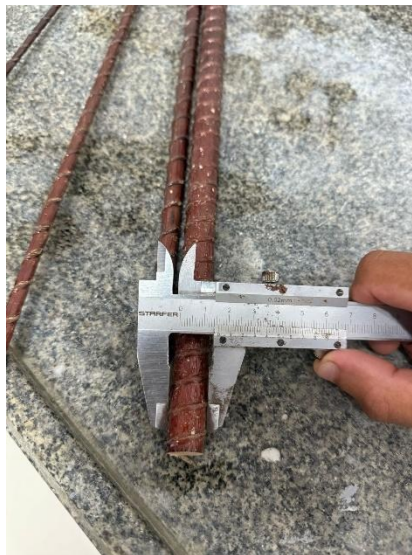
**Figura 46:** Medição da barra de fibra de vidro a 400 graus

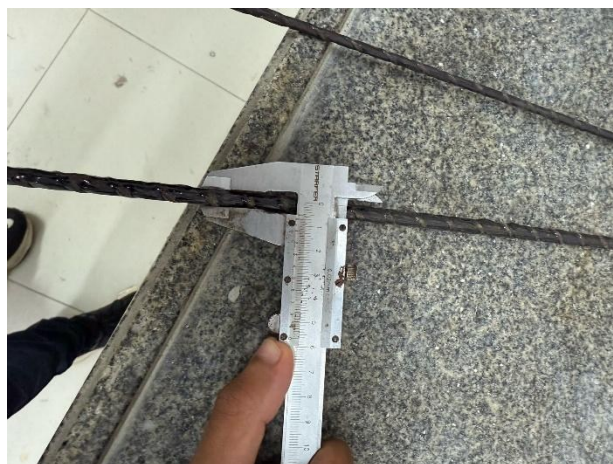
**Figura 47:**Medição da barra de fibra de vidro a 450 graus

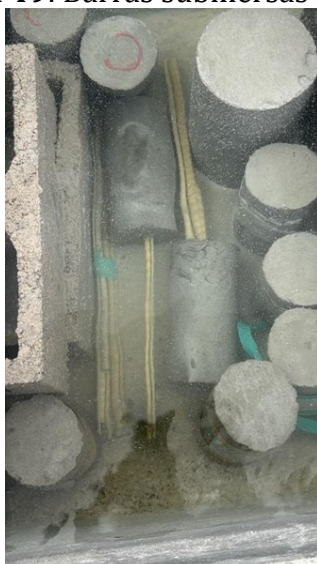
**Figura 49:** Barras submersas na água

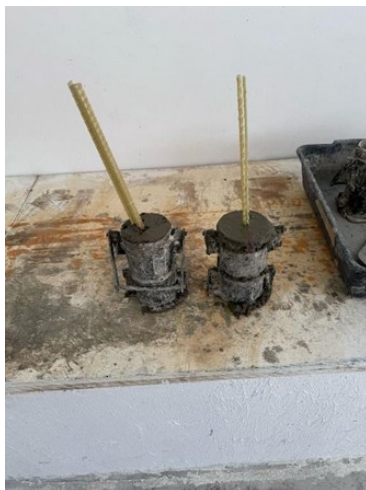
**Passo 3.4.3 – Confecção de corpo de provas FCK 20, FCK 40;**

**Figura 50:** corpos de prova

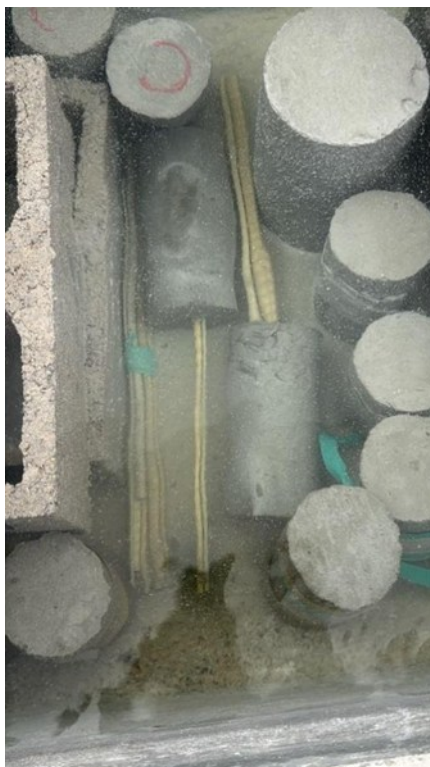
**Passo 3.4.4; Corpos de provas expostos a água;**

**Figura 51:** corpos de prova exposta a água

**No experimento 4.0,** as barras de fibra de fibra de vidro foram expostas a água, sendo de duas maneiras, a primeira de forma direta e a segunda por meio de corpo de provas;

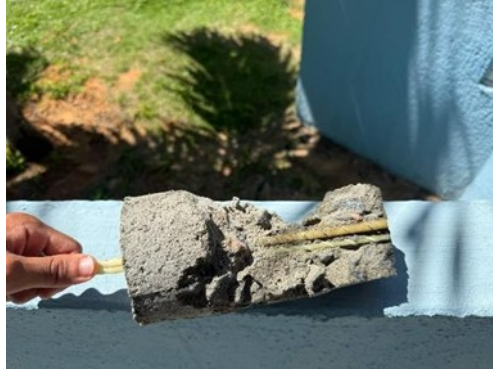
**Passo 3.4.5; Rompimento dos corpos de provas;**

**Figura 52: Quebra dos corpos de provas**

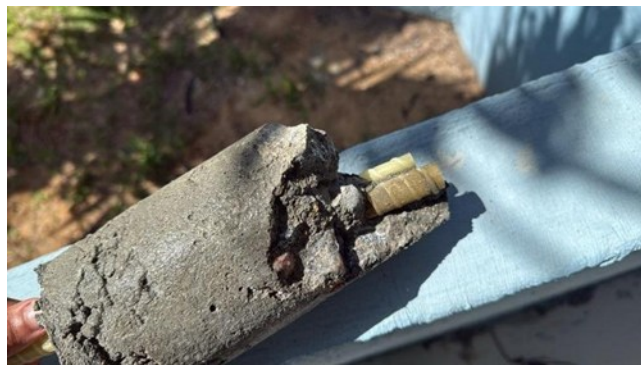
**Figura 53: Quebra dos corpos de provas**

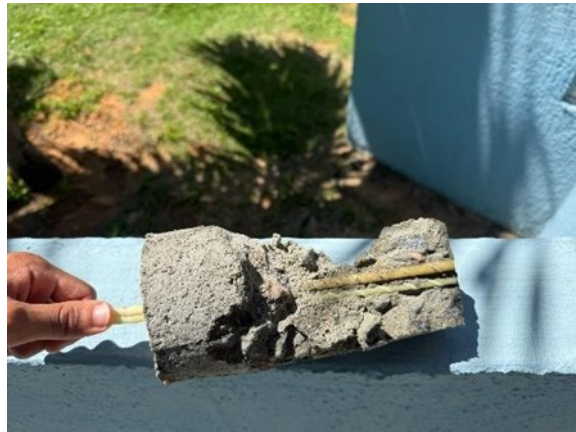
**Figura 57:** Quebra dos corpos de provas

De acordo com os experimentos, foi analisado que as barras de fibra de vidro não tiveram nenhuma perda de composição ou de seção, tanto em meio direto com a água quanto com corpo de prova.

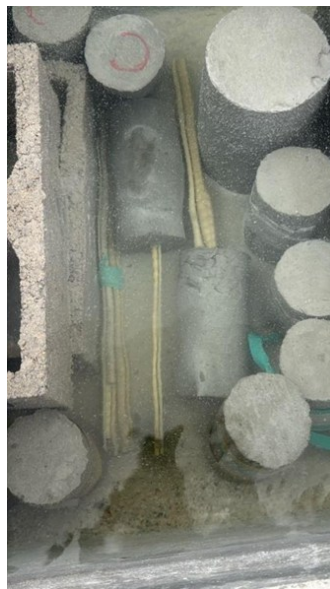
**Figura 58:** Quebra dos corpos de provas
